Die alte Gerberei soll weichen

VON JOHANNES PRICKARZ

Wohnhaus entpuppt sich als Zeugnis früher Industrialisierung

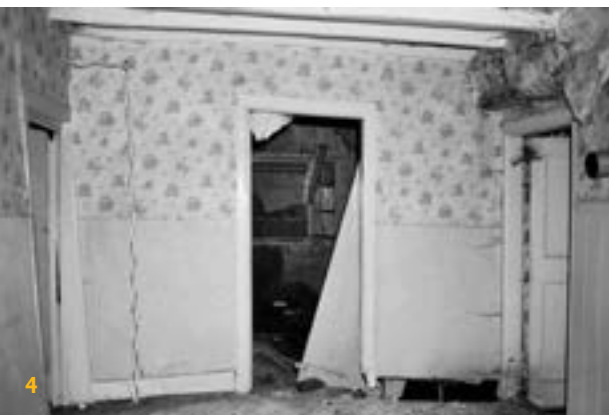
4 Hängende Wände, unter denen man bereits in das Untergeschoss schauen kann

Da die sich beiden gemauerten Trennwände im Untergeschoss nicht unter den Innenwänden befinden, sind die Fachwerkinnenwände mit der gesamten Bodenkonstruktion dieses Geschosses an den quer liegenden Ankerbalken, bzw. den Binderkonstruktionen angehängt worden. Hierzu sind die Quertrennwände seitlich an den Ankerbalken befestigt. Eine derartige Konstruktion ist mir bisher noch nicht begegnet.

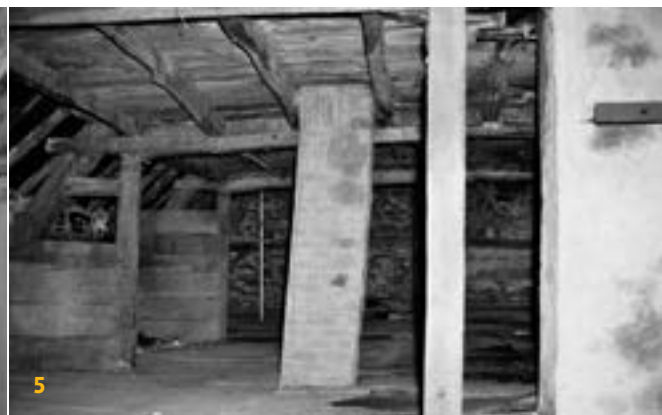
5 Obergeschoss ohne Trennwände

Das Obergeschoss ist nur über eine außen angelegte Leiter und eine Fensteröffnung im Ostgiebel einsehbar. Es besitzt keinerlei Trennwände; die Außenwände / Drenpel bestehen aus Fachwerk. Die Binderkonstruktion trägt eine weitere Geschossdecke im Dachraum, welche über eine Stiege erreichbar ist. Soweit die beim ersten Termin gewonnenen Eindrücke.

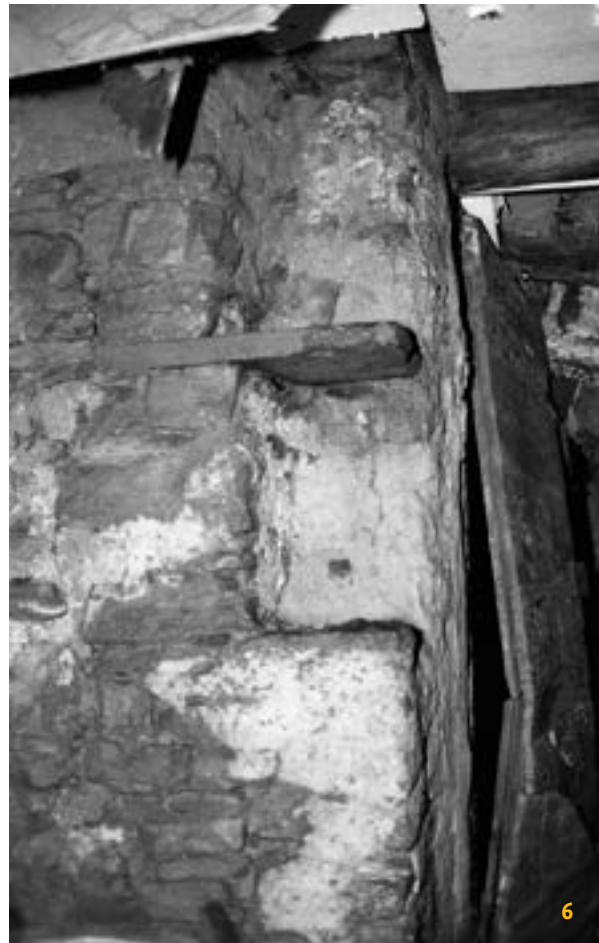
In den Trennwänden und an den Außenwänden sind mehrere kleine Nischen vorhanden, welche mit Natursteinplatten gefasst sind, vermutlich Lampennischen. Ebenso befinden sich in den Türleibungen mit Natursteinplatten überdeckte Nischen. Der Zweck dieser Nischen hat sich mir noch nicht erschlossen. Wer kann ggf. dazu etwas mitteilen?

6 Beidseitig befinden sich Nischen in den Türleibungen

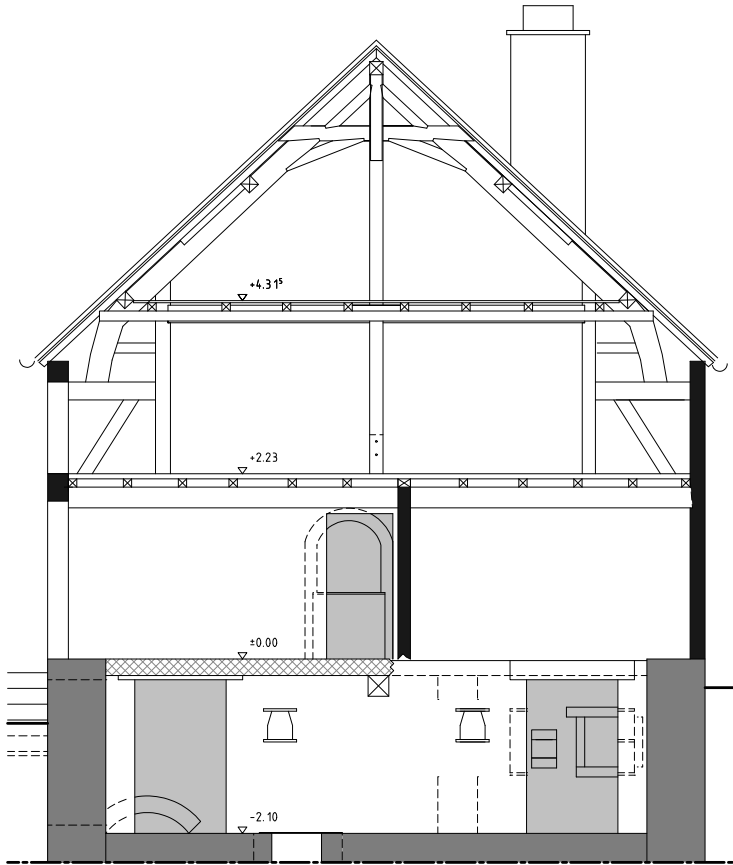
Die Deckenbalken liegen jeweils in Firstrichtung. Alle Konstruktionshölzer bestehen aus Eichenholz. Die Sparren bestehen bis auf wenige Reparaturstellen ausnahmslos ebenso aus Eichenholz. Die gesamte Tragkonstruktion ist ursprünglich und befindet sich in einem sehr guten und originalen Erhaltungszustand. Die durch eindringendes Regenwasser vorhandenen Beschädigungen scheinen unerheblich.

Besonders begeistert hat mich das handwerkliche Können des Zimmermanns. Die ungewöhnliche Konstruktion funktioniert seit mehreren Jahrhunderten hervorragend und es gibt fast keinerlei Fugen, Aufklaffungen oder sonstige Hinweise auf Probleme oder Verformungen dieser äußerst exakt gearbeiteten Tragwerkskonstruktion.

7 *Blick in das Tragwerk*

Falls ein Abbruch unausweichlich sein sollte, sei ein bauleiterisch begleiteter und schrittweiser Rückbau durch die in der Hauptsache intakte Tragkonstruktion sehr gut möglich, würde genauere Untersuchungen erlauben und weitere Hinweise auf die Entstehung und Nutzung sowie die Arbeitsabläufe liefern können.

Außerdem empfehle ich unbedingt eine Altersbestimmung der Haupttragkonstruktion. Diese ist problemlos möglich durch die gut zugänglichen und kräftig dimensionierten Bauhölzer im Tragwerk. Außerdem sollte die verbaute Fassadenbekleidung vorab abgebaut werden, denn hiernach ist eine Beurteilung des Fachwerkzustandes gut möglich; eine separate Entsorgung ist sowieso erforderlich. Eine von außen angebrachte, temporäre Abplanung würde bis auf weiteres den ungehinderten Wasserzutritt verhindern.
