Vereins- und Nachbarschaftshilfe in Eckes Hus

VON WOLFGANG DÖRFLER, IGB

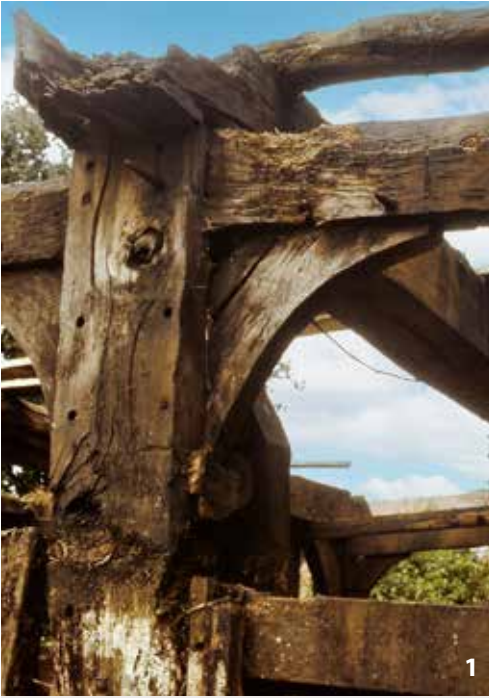
- 1 *Das Balkenende mit dem Schaden unter der (hier schon entfernten) alten Sparrenschwelle*
- 2 *Ausbesserung des Balkens*
- 3 *Neue Schwelle unter der südlichen Ständerreihe (Fotos: Dörfler, 2021)*
- 4 *Balken hochgedrückt und abgestützt durch Stahlvierkantrohr mit Wagenheber und Drehsteife (Foto: Dörfler, 2022)*

Dieser Balken war schon 1995, bei Beginn unserer Arbeiten, ein Sorgenkind, weil hier durch einen starken Wasserschaden die Substanz des Balkens an der Auflage der Sparrenschwelle schlecht war (Abb. 1). Zusätzlich war der Ständer abgesackt, was zu einer Verformung des Innengerüsts führte. Als wir 2001 auch hier die Schwelle unter der Ständerreihe erneuerten, ließ sich der Ständer zwar nach oben drücken, aber der Balken folgte nicht. Er war an der Kontaktstelle mit dem Ständer so marode, dass wir nur den Ständer in das Holz des Balkens drückten. Unser Zimmermeister hatte damals das schadhafte Holz des Balkens auf einem Meter Länge abgebeilt und durch eine 12 cm starke Bohle, die mit Bolzen befestigt wurde, ersetzt (Abb. 2). Danach ließen sich Ständer und Balken wieder in die Flucht drücken und auf die neue Schwelle setzen (Abb. 3).

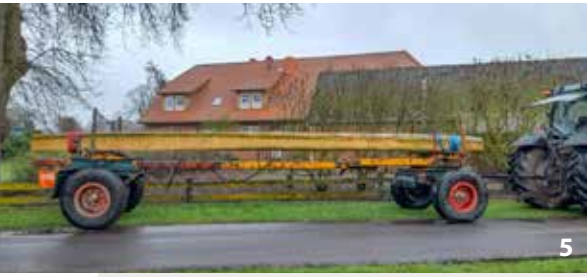
5 *Frisch gesägter Überzugbalken bei der Anlieferung (Foto: Bohling, 2023)*

Carsten Eckhoff, der über Waldbesitz verfügt und auf seinem Hof ein Sägewerk betreibt, hat uns den Weichholzbalken gesägt und mit Trecker und Langholztransporter nach Ostereistedt gebracht (Abb. 5). Jetzt galt es, den Balken auf den Dachboden zu schaffen. Dazu hat unser IGB-Mitglied und Eigentümer des Hauses, Holger Budde, mit seinem Trecker geholfen. Dieser wurde rückwärts in der Diele positioniert. In die Frontladerschaukel wurde das Balkenende gelegt, angehoben und mit einem zweiten Trecker nachgeschoben (Abb. 6). So gelangt es, den Überzugbalken durch die vorhandene Öffnung zwischen zwei Gebinden bis auf die Höhe des Deckenbohlenbelags

Unser frisch gesägter Balken hatte einen „Stich“ (auf Abb. 5 zu erkennen), d. h. er lag nicht plan auf, sondern war nach oben gebogen, so dass unter dem Holz in Balkenmitte ein ca. 15 cm hoher Leerraum bestand. Nun war nicht nur der Bohrer zu kurz, um gemeinsam durch Überzug und Deckenbalken hindurch bohren zu können, sondern auch die Standard-Gewindestange erwies sich mit 100 cm als zu kurz. Wir mussten also den Überzug, nachdem wir ihn durchbohrt und so weit wie möglich auch in den Deckenbalken gebohrt hatten, umlagern, um dann den Rest des Deckenbalkens zu durchbohren. Anschließend mussten wir den Überzug an die exakt gleiche Position zurückverlagern. M24-Gewindestangen werden im Metallhandel nur in der Länge von max. 100 cm angeboten. So war es ein ziemliches Glück, dass wir in der Werkstatt von Carsten Eckhoff noch eine Gewindestange von 2 m Länge fanden.

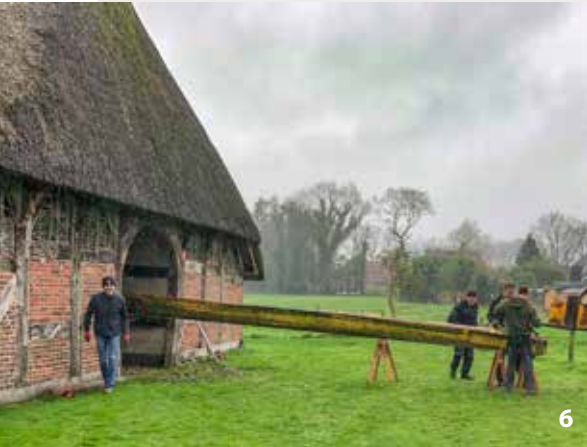
6 *Einschieben des Überzugbalkens in die Diele von Eckes Hus (Foto: Dörfler, 2023)*

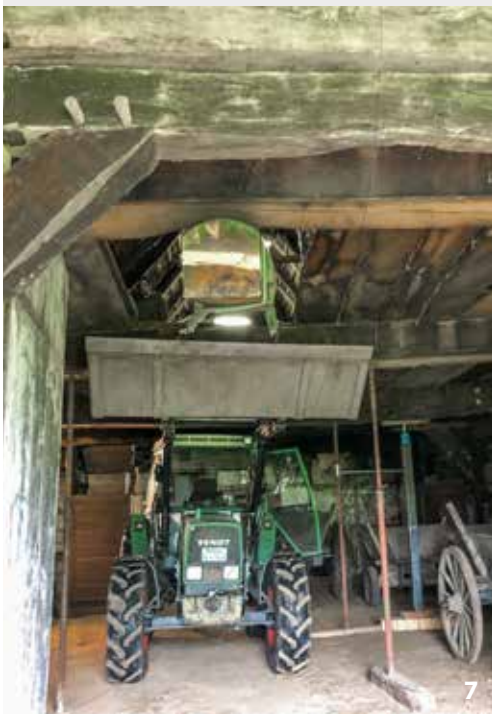
7 *Der Balken wird mit der Frontlader-Schaufel bis auf die Höhe der Balkenlage gehoben (Foto: Dörfler, 2023)*

zu bringen (Abb. 7), ohne das Gefüge mit starken Schubkräften zu belasten. Wir hatten diesen Überzugsbalken mit einem Kettenzug weiter in den Dachraum gezogen (Abb. 8) und bis dahin bei seiner gesägten Länge von 9 m belassen. Jetzt mussten wir ihn um ca. 40 cm kürzen, weil der Balken sonst nicht durch die Luke zwischen den alten Gebinden gepasst hätte. So gelang es uns, den Balken in seine Position zu bewegen. Geholfen haben hierbei auch unser Nachbar in Ostereistedt, Dieter Schröder, und Hans-Hermann Bohling, der als IgB-Mitglied von Anfang an das Ostereistedt-Projekt an entscheidender Stelle mitgetragen hat.

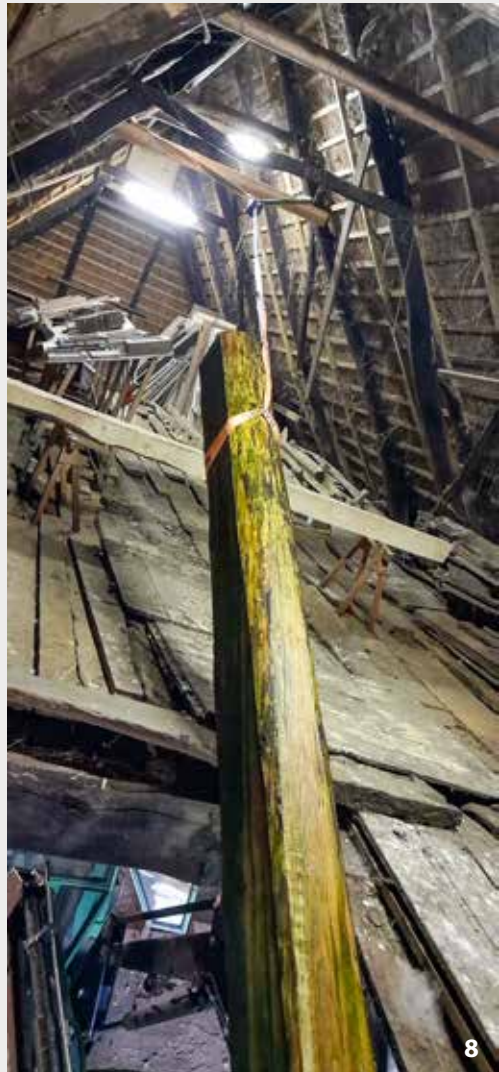
8 *Weitertransport des Balkens mit einem Kettenzug (Foto: Bohling, 2023)*

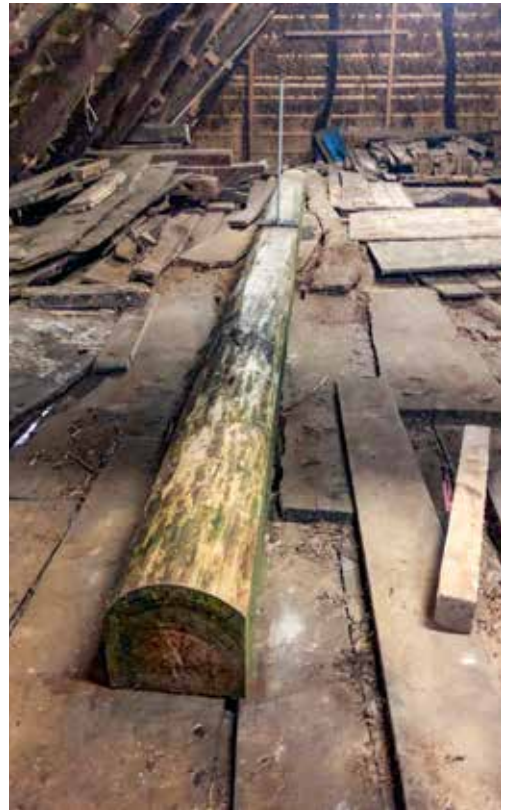
9 Der Überzugsbalken im Dachraum des Hauses ist durch eine Gewindestange mit dem Balken verbunden (Foto: Dörfler, 2023)

Nachdem der Überzug in seine Position gebracht war, galt es, Überzug und Balken miteinander zu verbinden. Wir entschlossen uns, die Verbindung mit Hilfe einer starken Gewindestange herzustellen. Nach einiger Suche hatten wir einen 80 cm langen Bohrer von 25 mm Durchmesser aufgetrieben und eine dafür geeignete große Bohrmaschine. Von einem Metallhandel ließen wir uns zwei Stahlplatten von 18 mm Stärke mit einem zentralen Loch anfertigen, die den Druck auf Balken und Überzug verteilen sollen.

Die Kraft, die wir durch das Anziehen der Muttern aufbrachten, führte dazu, dass der Überzug nur noch einen fingerbreiten Raum unter sich lässt, und dass wir den Balken noch stärker als mit dem

Wagenheber wieder nach oben gezogen und damit gerade gerückt bekamen. Das Gefüge ist jetzt wieder ohne zusätzlich Unterstützung tragfähig (Abb. 9).
