Vom Wert alter Putz- und Malschichten

Dietrich Maschmeyer, Erhard Preßler, IGB

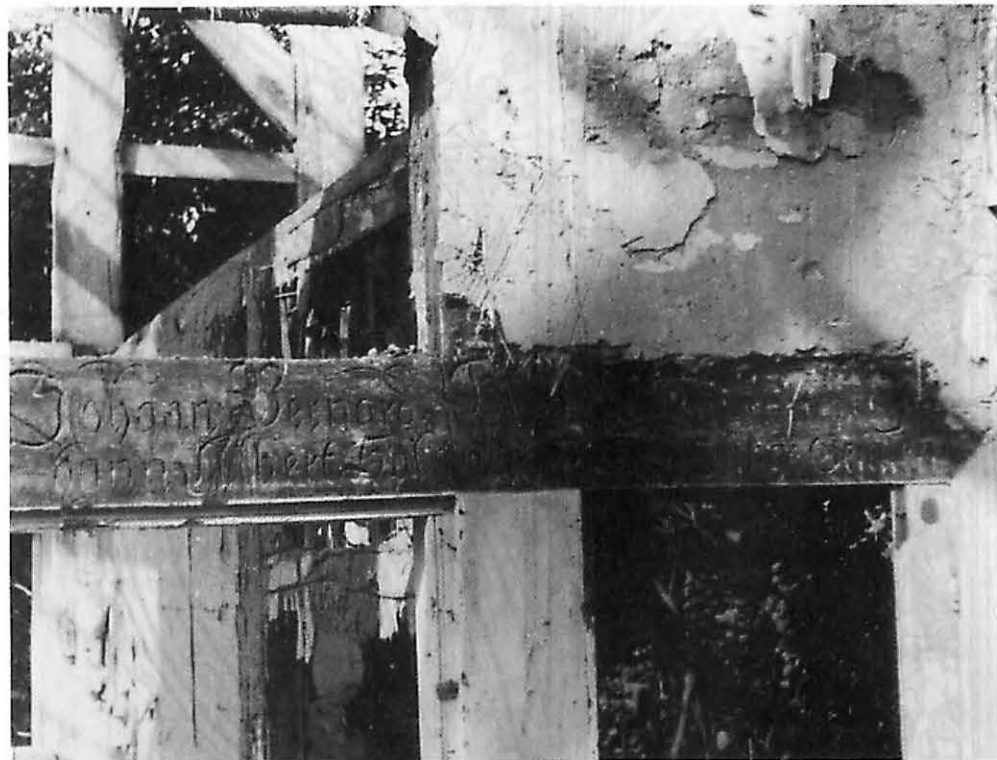
Nicht immer wurde sichtiges Fachwerk besonders geschätzt. In diesem Beispiel wurde es, inklusive der Inschrift, um 1880 komplett überputzt, und zwar mit Lehm! Dieser wurde in bekannter Weise zur Aufnahme einer dünnen Kalkschicht diagonal mit einer Art Kamm geraut.
(Splanemann, Gersten, abgebrochen 1975)

den, daß fast überall zwei bemalte Putzschichten übereinander auftraten, wobei die untere anscheinend der Erbauungszeit, die jüngere der Zeit um 1880 angehörte. Beide waren kurioserweise als Lehmputz auf Strohkasschierung mit dünner Kalkdeckschicht aufgebaut. Auf der jüngeren fand sich in der Küche eine weiße Kalkung und in den Kammern fanden mehrere Schichten schablonierter Blumenmalerei. In der Aufkammer waren große Teile des jüngeren Putzes herabgefallen. Es zeigte sich ein mit Kassetten bemalter Sockel mit weiß-blauer Konturierung auf zartblauem Grund, typisch für das ältere 19. Jahrhundert. Oberhalb der Stuhlleiste war beim Putz dann weder Farbe noch Kalkschicht feststellbar, dafür war der Lehmputz sehr gut geglättet. Es ist kaum eine andere Erklärung denkbar als eine direkt auf den Lehm geklebte Tapete! Nach den Farben ist die Ausstattung dieses Raumes in die 30er Jahre des 19. Jahrhunderts zu datieren, entstammt also einer Phase, in der die offensichtlich seit dem Bau wenig genutzte Aufkammer stärker zu Wohnzwecken herangezogen wurde. Den sensiblen und wenig festen Verputz haben wir noch gut in Erinnerung (leider seinerzeit keine Proben sichergestellt): Ihn hätte jeder do-it-yourselfer sang- und klanglos entfernt, um das „originale“ Fachwerk zu zeigen – das nach diesem Befund in den Kammern wohl zu keiner Zeit sichtbar war!

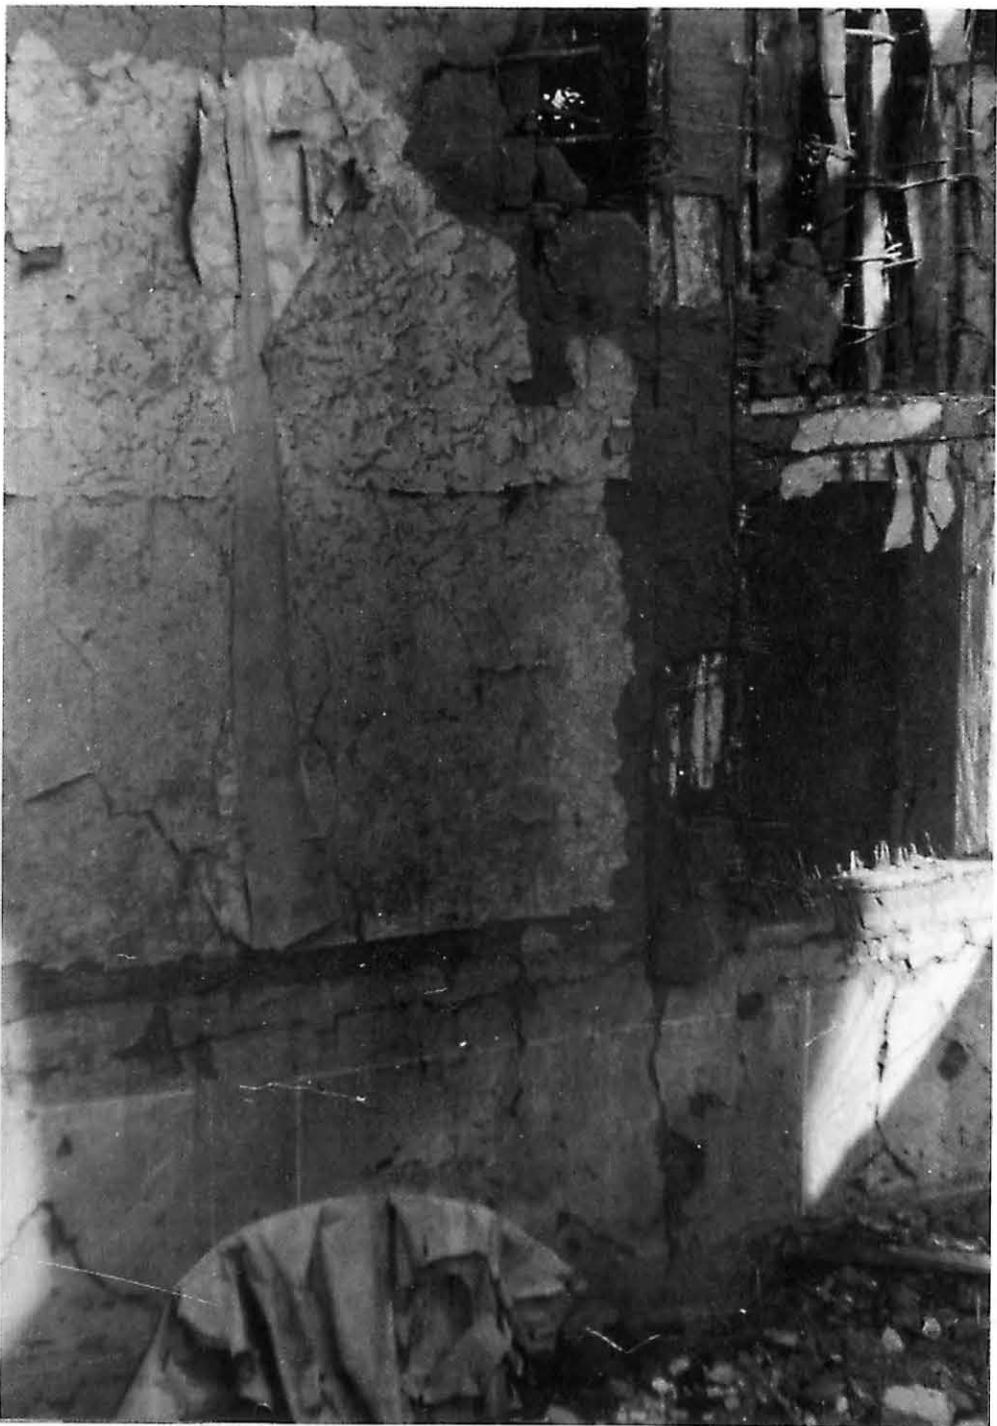
Im Kammerfach saßen zwei Putze übereinander. Die obere Schicht trägt noch eine junge Tapete. Unter der Stuhlleiste ist die obere, dünne Deckschicht großflächig abgefallen und gibt den Blick auf die ältere Sockelgestaltung frei. Warum man darüber noch einen schlecht haftenden weiteren Putz angebracht hatte, bleibt unklar. (Splanemann, Gersten, abgebrochen 1975)

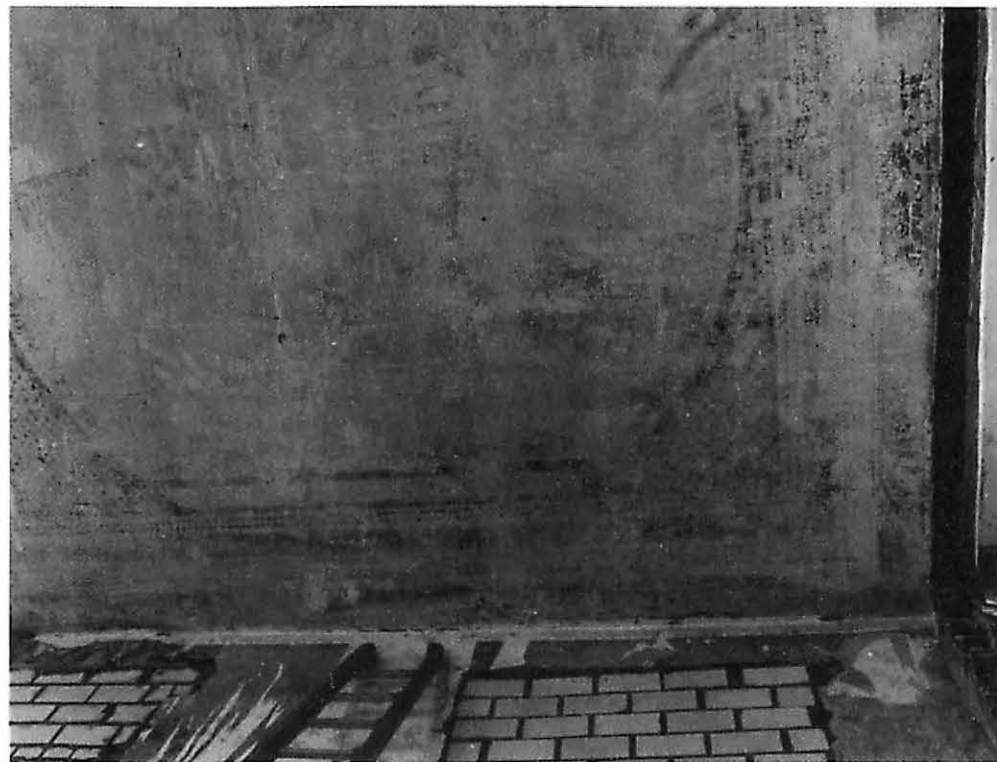
Unter einer – hier bereits entfernten – Rauhfaser-tapete schimmert durch jüngere weiße Farbschichten eine aufwendige Deckenbemalung der Stubendecke, vermutlich aus der Zeit um 1845. An der Wand saß wahrscheinlich Tapete über gemaltem Sockel. (Schulte, Neerlage)

gen. Weiße Decken galten jedoch früher als ausgesprochene Billigausführung, die man in repräsentativen Räumen – und die „Beste Kammer“ oder „Stube“ gehörten eigentlich immer dazu – zu verschönern trachtete. So fand sich auf einem Schulterhof der Grafenschaft Bentheim im 1844 errichteten massiven Haupthaus in der Stube unter der Tapete der Decke eine ausgesprochen aufwendige, leider stark

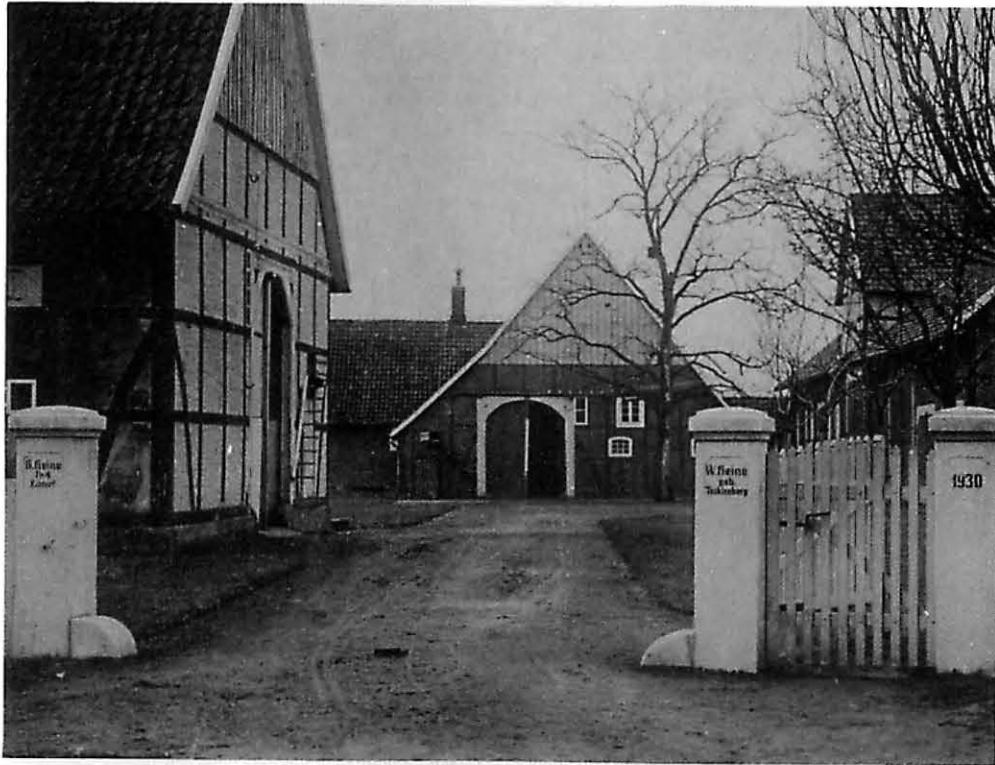
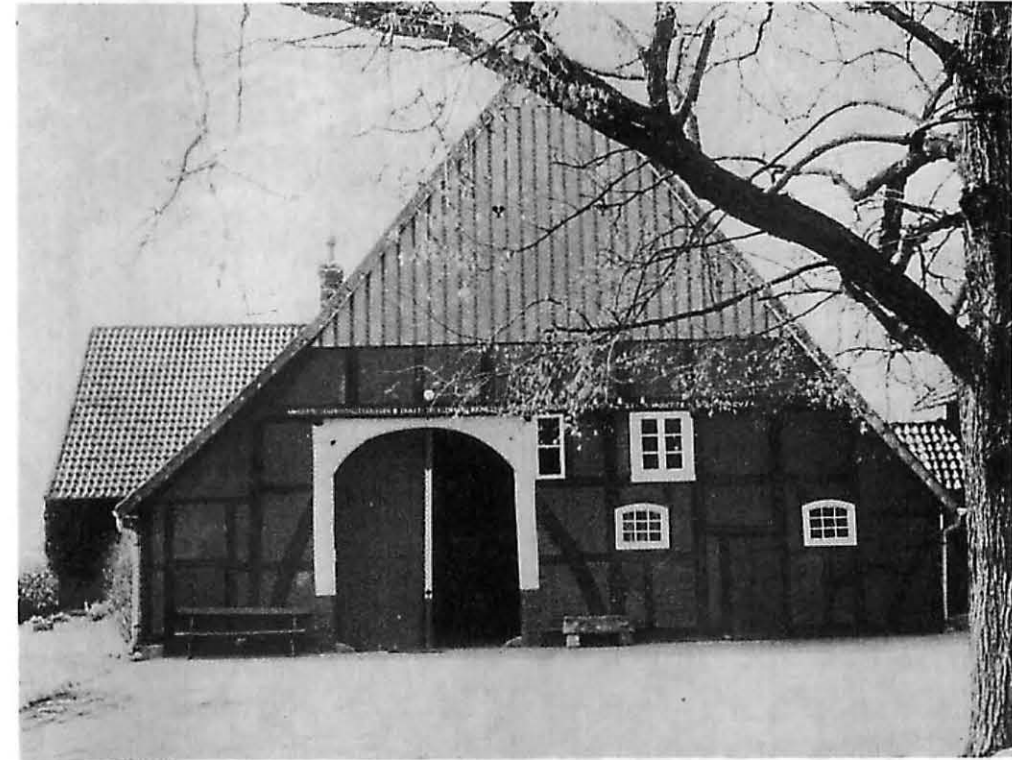
Beispiel einer erst jungen Farbbehandlung. Auf dem alten Foto aus den dreißiger Jahren ist auf dem Giebel des Haupthauses noch die Steinsichtigkeit der Ziegel zu erkennen. Nur die Hölzer waren zu diesem Zeitpunkt oxydrot gestrichen. Aber auch erst nachweislich zum ersten Mal in diesem Jahrhundert.

Das Foto aus dem Jahr 1984 dagegen zeigt einen oxydrotten Anstrich über Fachwerkfelder und Holzwerk. Der Giebel ist 1721 datiert.

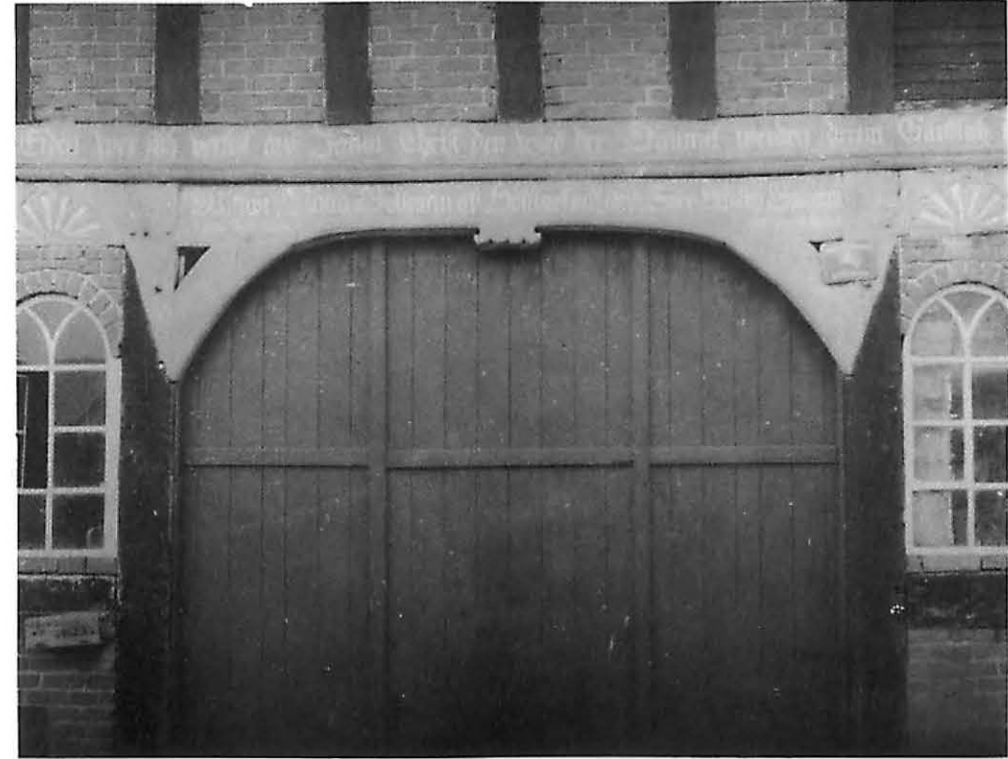
In verschiedenen Regionen werden die mit Inschriften und Ornamenten versehenen Jochbalken und das Giebel-Schwellholz über der Groot Dör farbig abgesetzt.

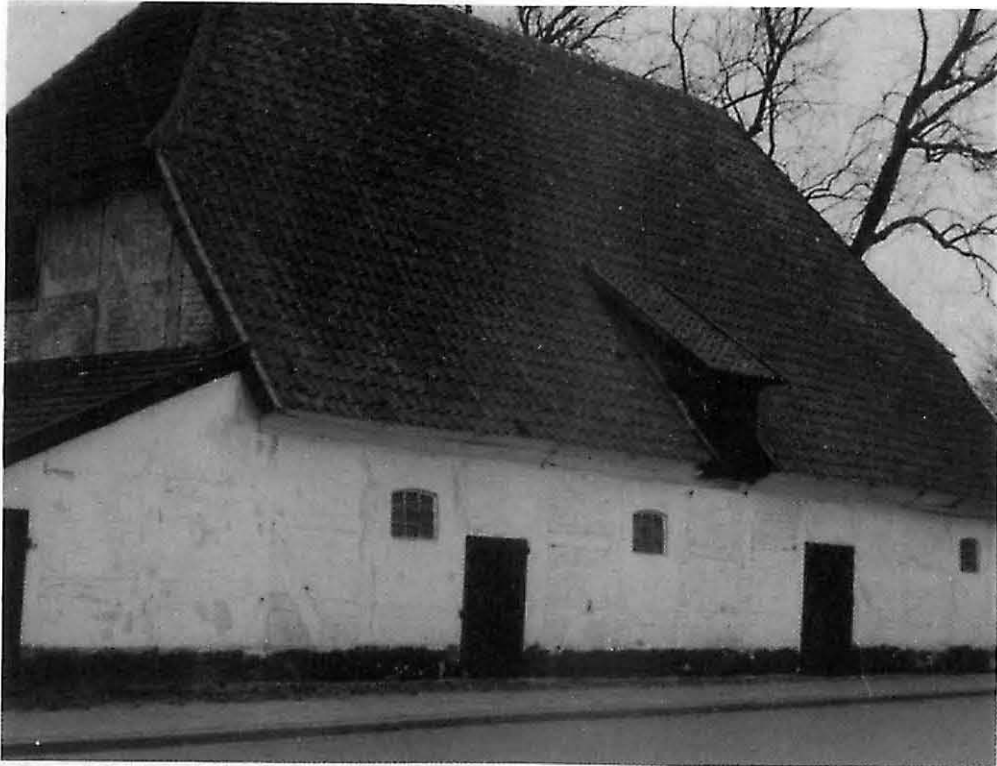
Das alte Schäfer- und Müllerhaus an der Ortsdurchfahrt in Heiligenrode ist nicht der einzige Fachwerkbau, bei dem auch das Balkenwerk übergekälkt wurde. Gegen das Spritzwasser wurde ein Sockel mit Teer gestrichen.

Spuren einer alten Ladenbeschriftung künden davon, mit welchem Sortiment in früheren Zeiten der Dorfkrämer aufwartete.
