Plädoyer für das Bewahren alter Mauersubstanz unter Verwendung von traditionellen Baustoffen

VON STEPHAN BASTIAN, IgB

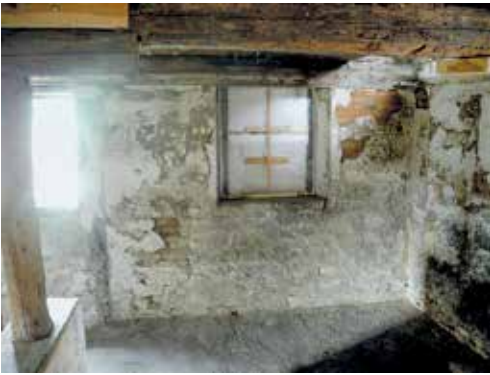
1 *Mit Zementmörtel angeworfene und überputzte Teile der Wandinnenseite (alle Fotos in diesem Bericht: Stephan Bastian)*

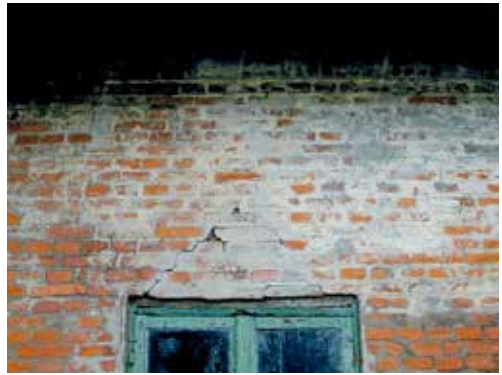
2 *Abriss eines Fenstersturzes / Rissbildung*

Auch die Außenansicht der Wand lieferte ein ähnliches Bild: Neben der vielleicht schon im ursprünglichen Zustand vorhandenen, nun aber sehr augenfälligen Außenneigung waren die Fensterstürze hier ganz sichtbar abgerissen und wurden ausschließlich durch die Fensterzargen gehalten. Von den Ausbrüchen der Stürze aus liefen horizontale und vertikale Risse durch das Mauerwerk bis zur Traufkante des Reetdaches.

15 Die Fensterstürze aus den Bildern 2 und 3 nach der Sanierung

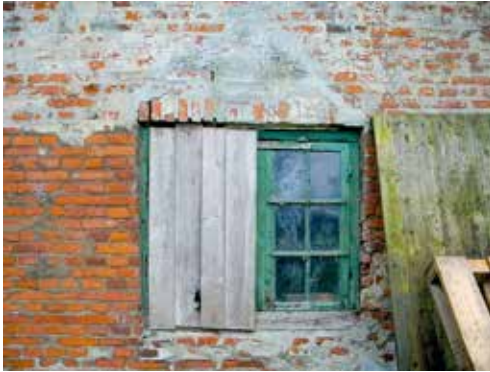
3 Fenstersturz / Rissbildung

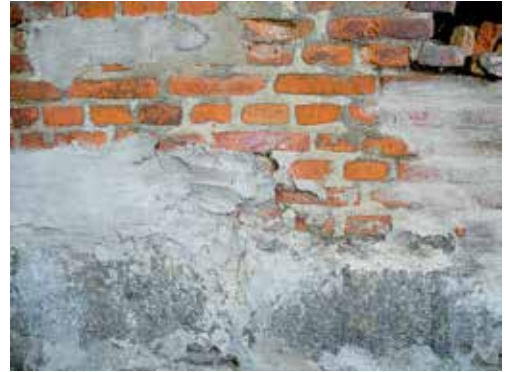
Im Mauerwerk selbst war in den vergangenen Jahrzehnten vor allem schnell und vermeintlich günstig ausgebessert worden. Dort, wo durch jahrzehntelange Witterungseinflüsse die mit Kalkmörtel ausgeführte Außenfuge ausgebrochen war, hatten nachfolgend Regen, Wind und Insekten große Teile der innenliegenden Lehmfuge ausgewaschen und abgetragen. Diese frei-

4 Alte Ausbesserungen mit Zementmörtel

en Fugen waren entweder mit Zementmörtel neu verfugt oder – der Einfachheit halber – mit Zementmörtel großflächig angeworfen und überstrichen worden.

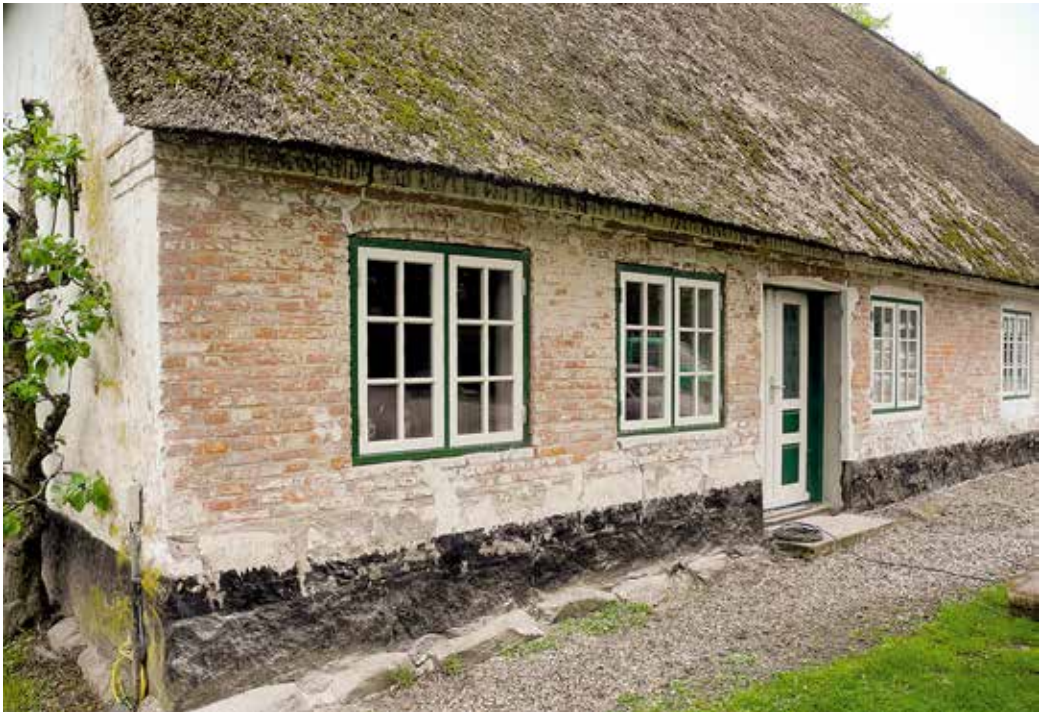
5 Ansicht der Hofseite nach Entfernen der alten Anstriche

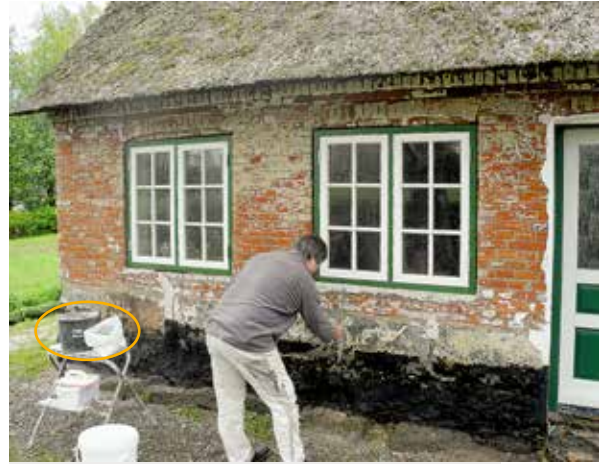
6 *Ralf Thomsen beim Verfügen von Fehlstellen und Fensteranschlüssen*

Die gemeinsamen Arbeiten begannen im Frühjahr 2021. Zunächst musste die gesamte Außenfassade mittels Spachtel von alten Farbresten gereinigt werden, im Anschluss wurde das Mauerwerk umsichtig mit einem Hochdruckreiniger gewaschen, um auch kleinere, lose Farb- und Mörtelreste zu entfernen. Fehlende Fugen wurden mit Kalkmörtel ausgebessert, lose Kalk- oder auch Zementfugen wo möglich vorsichtig entfernt und ebenfalls mit Kalkmörtel verfügt. Hier war es von Vorteil, dass wir schon seit einigen Jahren im kleineren Stil mit Kalkmörtel gemauert hatten und neben dem hervorragenden Material aus Bredstedt auch auf eigene Bestände von Sumpfkalk zurückgreifen konnten.

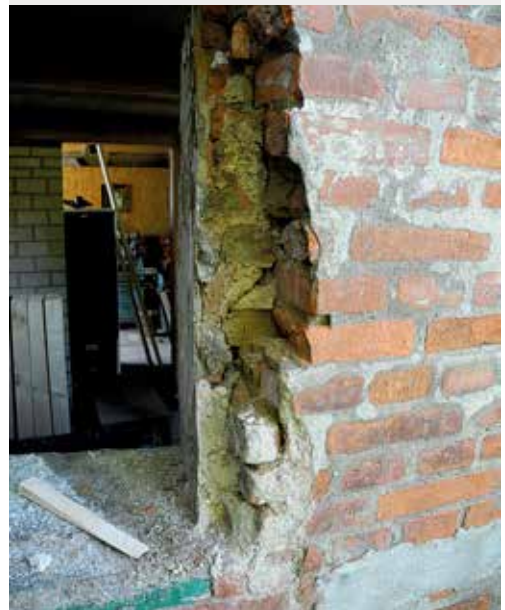
7 *Mit Zement verputzte Laibung. Zwischen Zement und Ziegelmauerwerk bestehen Vertikalrisse, am Zement anhaftende Ziegel brechen mit der Zementschale teilweise glatt aus und schwächen den verbleibenden Mauerverbund*

Die bittere Erfahrung dieser sogenannten „Schalenbildung“ durch vorgesetzten Betonverputz machten wir dann bei den ersten Sanierungsschritten an der Westwandinnenseite: Hier war nicht nur kleinflächig nachgeputzt worden, vielmehr waren der gesamte innere Sockelbereich und die Laibungen aller Fensteröffnungen mit Zementmörtel eingefugt bzw. angeworfen worden. Große Betonplatten mit fest anhaftenden Ziegelbruchstücken aus dem Mauerverbund waren einerseits so lose, dass sie mit der Hand herausnehmbar waren, in anderen Bereichen war der Zementanwurf trotz vielfacher Risse so fest mit dem Mauerwerk verbunden, dass ein Abschlagen ohne Schädigung des Bestandes nicht ohne weiteres möglich schien.

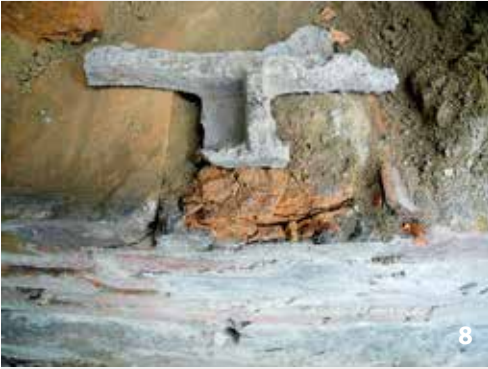
- 8 Die Fuge aus Zement hat den Stein überlebt und zu seiner Zerstörung beigetragen...

Auch heute wird an alten Häusern wie dem unseren noch viel zu oft mit Zement nachgefugt, nachgemauert und ausgebessert – mit teilweise gravierenden, jedoch meist erst nach Jahren sichtbaren Auswirkungen: Anders als Kalkmörtel ist Zementmörtel sehr viel härter als der gebrannte Lehmziegel. Das „weiche“, ursprünglich in Lehm und Kalk gesetzte Ziegelmauerwerk reagiert jedoch auf unterschiedliche Witterungs- und Feuchtigkeitsverhältnisse wesentlich verformungsreicher als hochfeste zementhaltige Baustoffe. Es entstehen sehr unterschiedliche Materialspannungen, die wegen der guten Anhaftung des Zements auf der Ziegeloberfläche und der geringen Härte der Ziegel meist zu massiven Aus- und Abbrüchen im Mauerwerk selbst führen. Zementputzlagen oder Reparaturmaß-

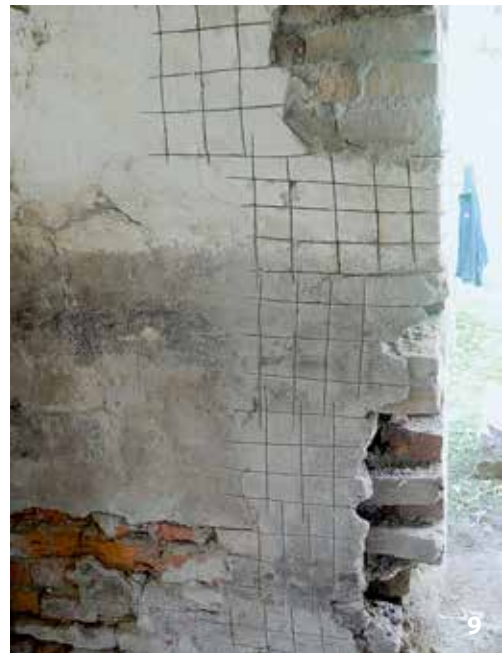
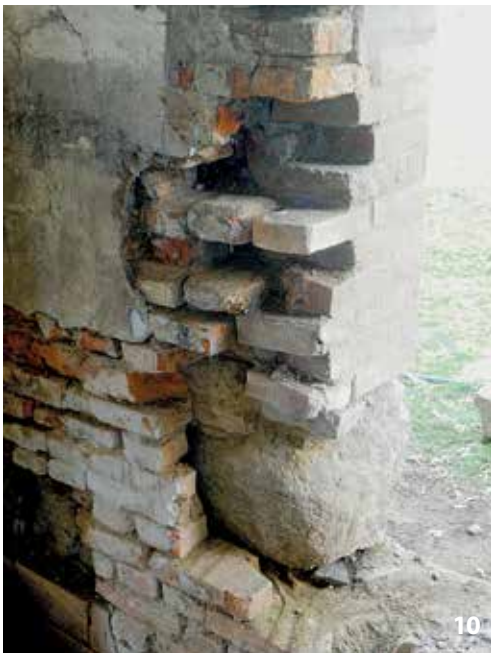
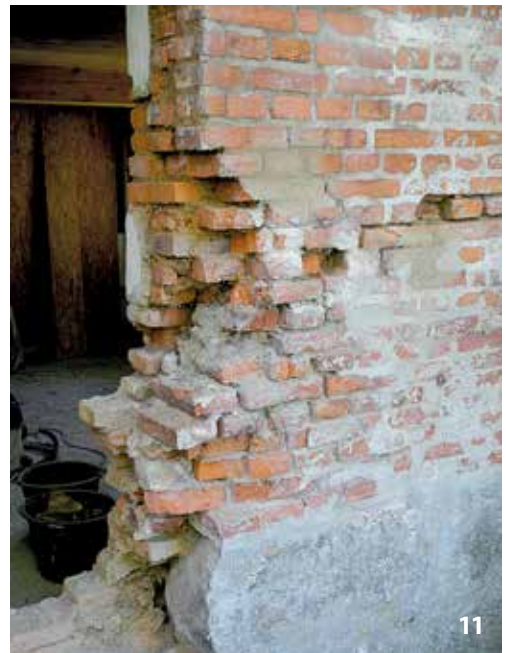
- 9 Rückseite der Laibung aus Bild 7. Einschneiden der „Zementplatte“ möglichst entsprechend des (vermuteten) Verlaufes der Mauerfugen. Die Vertikalschnitte sind dabei nur so tief wie der Zementputz
- 10 Dieselbe Laibung. Stück für Stück wird die „Zementplatte“ vorsichtig abgeschlagen. Dabei muss alles für das weitere Vorgehen noch verwendbare Mauerwerk geschont und bewahrt werden, um letztlich eine belastbare Verzahnung von alt und neu mit möglichst wenigen Fugensprüngen zu erreichen
- 11 Außenseite der entsprechenden Laibung. Alle Zementreste sind entfernt. Deutlich sichtbar ist der Substanzverlust der Laibungsseite durch Ausbruch der mit Zement verbundenen Ziegelstücke

In diesen Fällen hat es sich bewährt, die Verputzplatte entsprechend des Fugenverlaufes der darunter liegenden Ziegel mit einer dünnen Diamantscheibe so tief anzuschneiden, dass die Plattenstruktur zwar gebrochen, die Ziegel aber nicht in Mitleidenschaft gezogen werden. Mit einem ausreichend scharfen Stemmeisen ließ sich die Zementplatte so ohne große Krafteinwirkung und entsprechend schonend für den bestehenden lehmgesetzten Mauerverbund kleinteilig abschlagen.

Bei den in den Bildern 9 bis 12 illustrierten Arbeitsschritten sollte umsichtig und schrittweise vorgegangen werden. Gerade bei „kniffligen“ Mauerbereichen und Stürzen ist zudem das Feingefühl eines erfahrenen Maurers eine wichtige Voraussetzung für ein auch statisch sicheres Endergebnis. Es bietet sich an, kritische Mauerbereiche wenn möglich nur stückweise und kleinteilig zu entfernen und im Verbund wieder neu zu setzen, bevor mit dem nächsten Bereich begonnen wird⁵. Zudem muss abgewogen werden, ob und inwieweit noch intakte, mit Zement verfügte Bereiche überhaupt bearbeitet werden müssen.

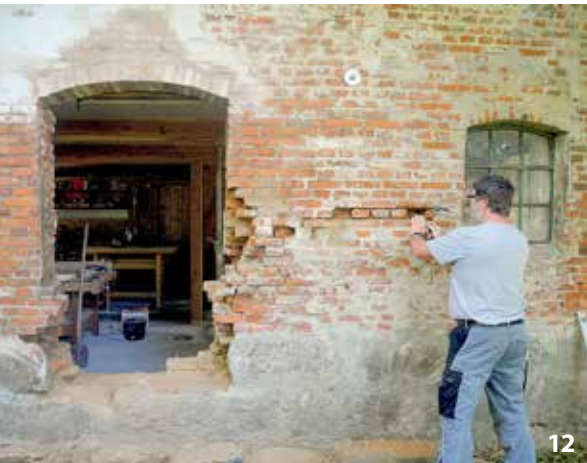
12 Auch im Umfeld der Laibung werden alle losen Zementfugen vorsichtig entfernt. Der abgerissene, vordem nur durch die Zarge gehaltene Sturz der ehemaligen Stalltür ist bereits als flacher Rundbogen entsprechend der Vorbilder aus dem Haupthaus nachgemauert worden

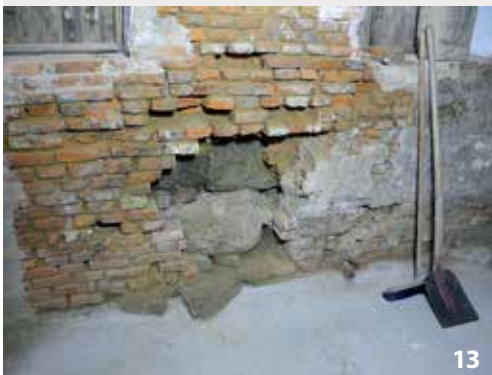
13 Im Innenbereich (Originalzustand des Ausschnittes siehe Bild 1) sind die Ausbrüche durch Schalenbildung noch gravierender: Hier war der Zement in bestehende größere Fugen angeworfen worden, das hier wegen der äußeren Feldsteinlage teilweise nur schwach halbsteinige Mauerwerk hatte dem nichts entgegenzusetzen, es kann als regelrechter Zementblock aus der Wand herausgekippt werden

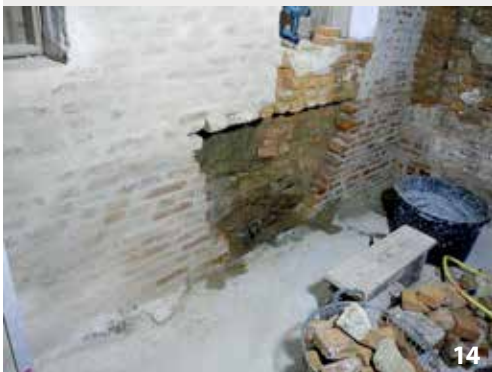
14 Der in Bild 13 gezeigte Bereich nach dem Aufmauern mit Kalkmörtel und alten Steinen. Der oben angesprochene Zementblock unter der linken Fensterkante ist bereits herausgenommen worden, die rechte Wandecke ist ebenfalls neu aufgemauert. Stück für Stück arbeiten wir uns entsprechend durch die Mauer, immer darauf bedacht, dem Mauerverbund nicht zu viel Halt auf einmal zu nehmen

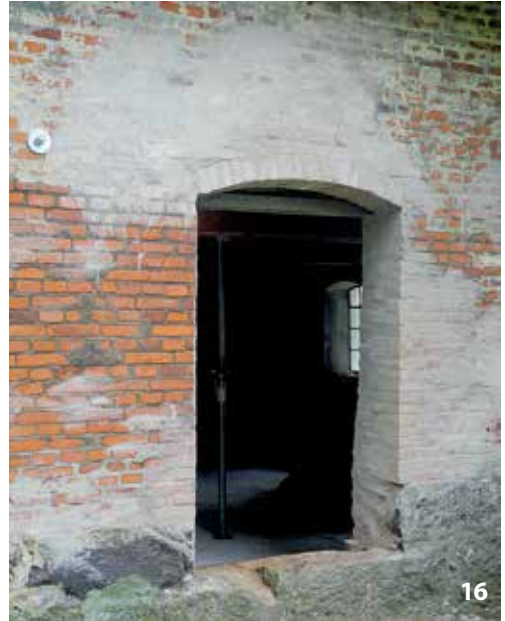
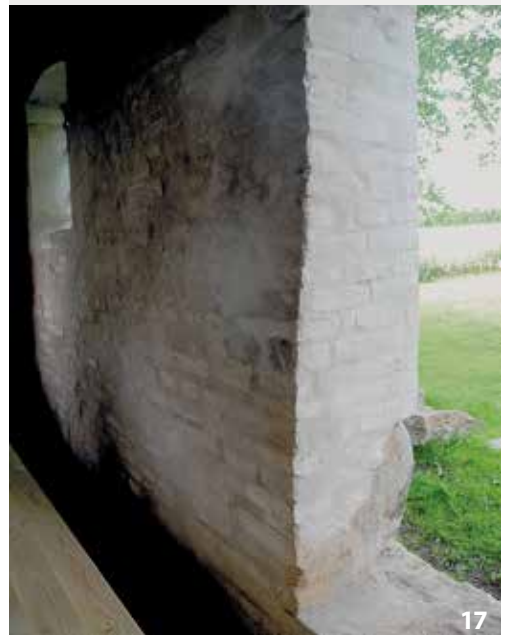
16, 17 Die fertig sanierte Türöffnung aus den Bildern 7 bis 12. Die Innenkante folgt sichtbar der sich nach unten verdickenden Mauerstruktur. Die originale Größe – erkennbar an den Mauerwerkskanten und der Durchlassöffnung im Feldsteinsockel – ist wieder hergestellt

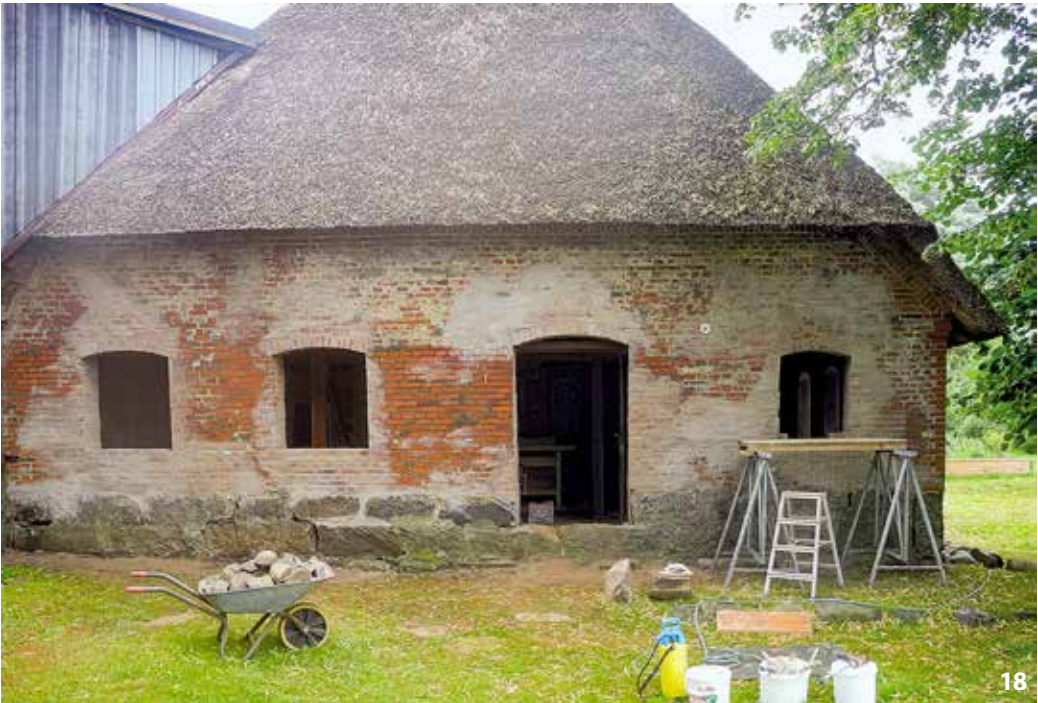
18 Die Westmauer nach abgeschlossenen Mauerarbeiten. Deutlich heben sich die hellen, mit Kalkmörtel neu verputzten Bereiche vom umgebenden Mauerwerk ab

Bei unserem Projekt hätte der komplette Austausch aller Fugen sicher mehrere Wochen gedauert, deshalb wurden nur sichtbar lose und gerissene Bereiche entfernt und neu verputzt. Feine Haarrisse wurden später im Rahmen des Kalkanstriches mit Sinterwasser vorbehandelt und im Anschluss mehrfach mit Kalkmilch eingeschlämmt und so verschlossen.

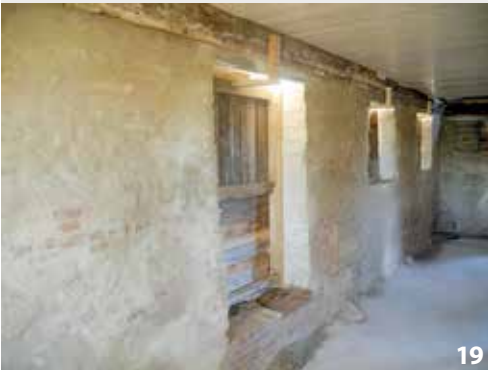
19 Die fertig sanierte Innenwand. Die Fenster- und Türöffnungen sind bereits provisorisch mit Holzfüllungen gegen Wind und Schlagregen verschlossen worden

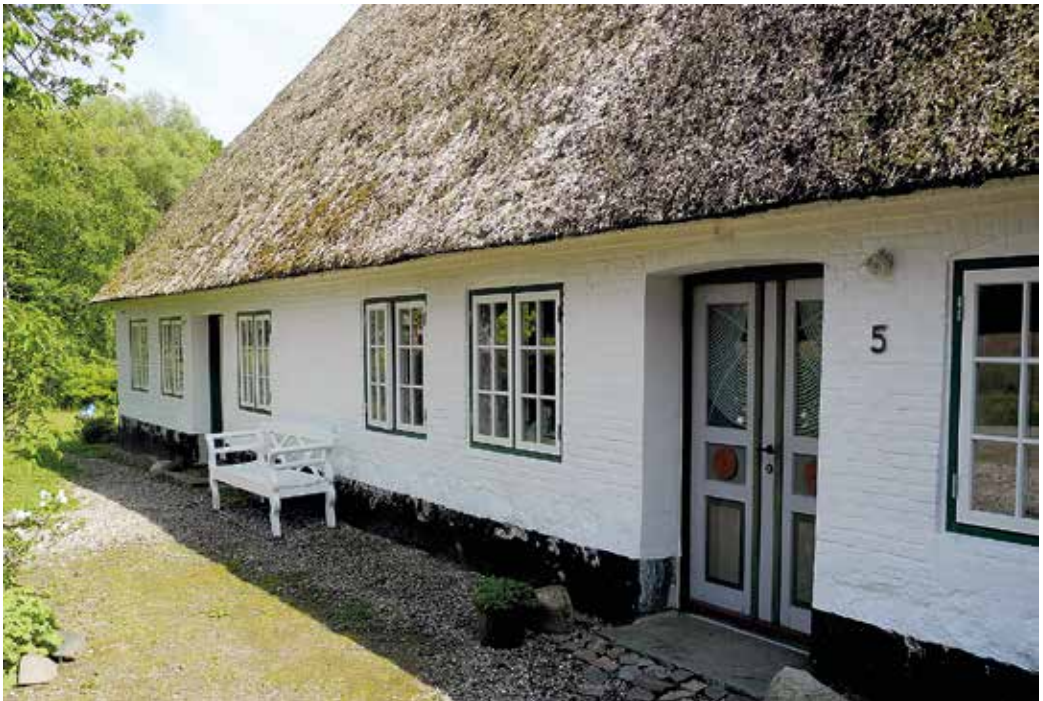
20 Ansicht der Hoffront nach erfolgtem zweiten Anstrich mit Kalkschlämme. Bereits jetzt ist die Farbe nach lang-samer Trocknung und Karbonatisierung vollflächig deckend. Ein Abrieb beim Darüberstreichen findet, ganz anders als bei den ursprünglich am Haus befindlichen Anstrichen, nicht mehr statt. Der schwarze Sockel aus alter Bitumenfarbe ist das nächste „Projekt“

Kalkanstrich begonnen werden: Zunächst wurde die Wand nach dem Durchtrocknen ebenso wie die restliche Fassade vorsichtig mit dem Hochdruckreiniger von Farb- und Staubresten befreit. Im Anschluss wurde die noch feuchte Wand gleichermaßen wie die schon fertig vorbereitete Hausfassade mit Sinterwasser grundiert, um die Saugfähigkeit des Mauerwerkes herabzusetzen und so vermittels eines möglichst langen Trockenzeitraumes die Bindung des Anstriches an den Untergrund zu verbessern. Hierbei ist es wichtig zu wissen, dass der Kalkanstrich – ebenso wie der Kalkmörtel – nur aushärtet, weil der enthaltene gelöschte Kalk durch Reaktion mit dem in der Luft enthaltenen Kohlenstoffdioxid (CO_2) unter Abgabe von Wasser wieder zum Ausgangsprodukt Kalkstein bzw. Kalziumkarbonat „karbonatisiert“⁷.

Auf das mit Sinterwasser (Festigungsmittel) vorbehandelte Mauerwerk wurden in der Folge zunächst zwei Anstriche mit Kalkschlämme aufgebracht, wobei der erste eine gröbere, der zweite

Anstrich eine feinere Körnung aufwies⁸. Nach der Trocknung folgten dann je nach Deckungsgrad zwei bis drei Lagen Kalkmilch – ebenfalls per Hand mit einem qualitativ hochwertigen Quast. Dieses recht umfangreiche Verfahren ist nur notwendig, wenn – wie in unserem Fall – der gesamte Kalkanstrich von Grund auf erneuert werden soll, eine spätere Auffrischung erfordert lediglich einen neuerlichen Anstrich mit Kalkmilch⁹.

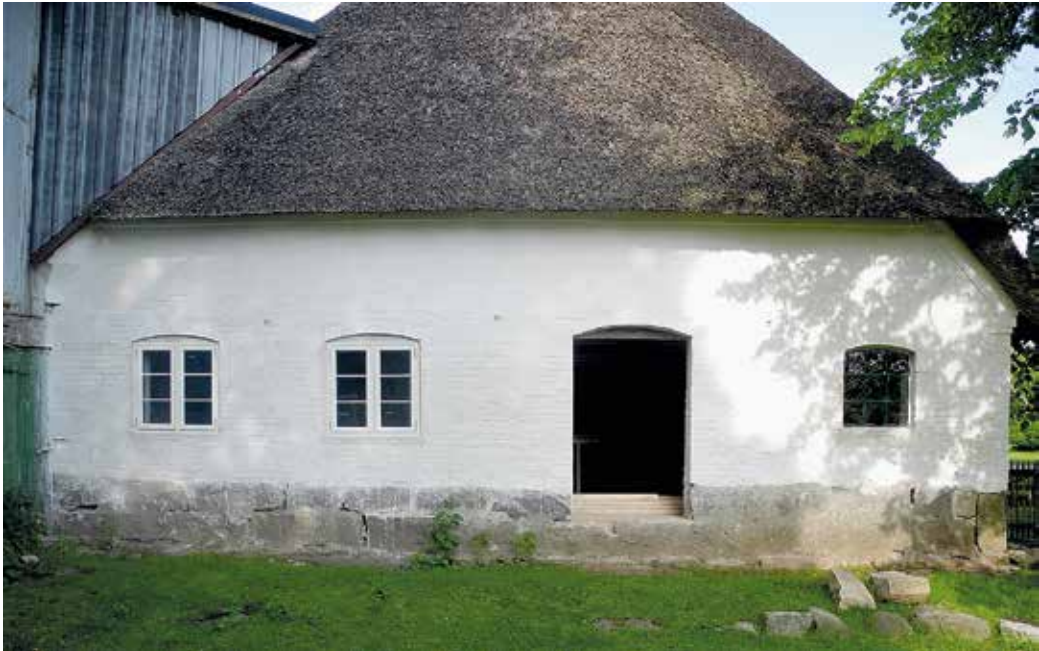
21 Ansicht der Westmauer nach erstem Anstrich mit Kalkschlämme. Auch hier deckt die Farbe bereits vollflächig. Dunklere Partien im Bereich der Fenster sind im nachträglichen Einsetzen und Verfugen derselben begründet
