Ehemaliger Baakstav von 1622 (?) restauriert und neu genutzt

VON HERMANN VOGT-WALDENBURG

Ein Relikt des ländlichen Leinengewerbes

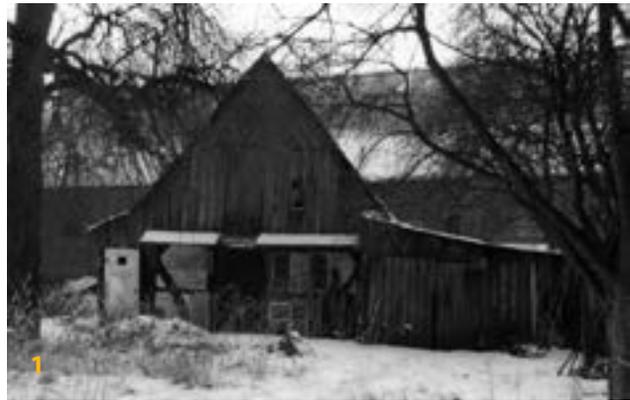
1 Nordgiebel, Zustand 1980

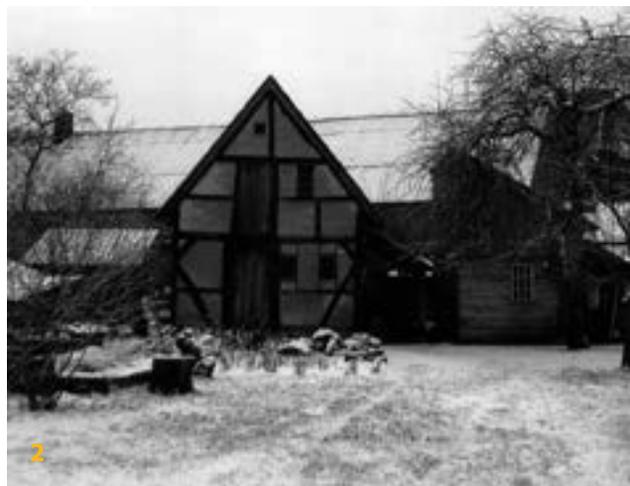
2 Nordgiebel, Zustand 2016
(Fotos: H. Vogt-Waldenburg)

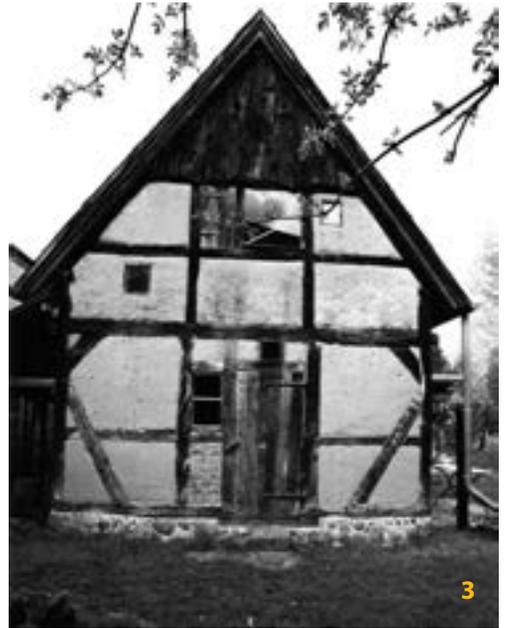
3 Südgiebel, Zustand 1980
(Foto: H. Vogt-Waldenburg)

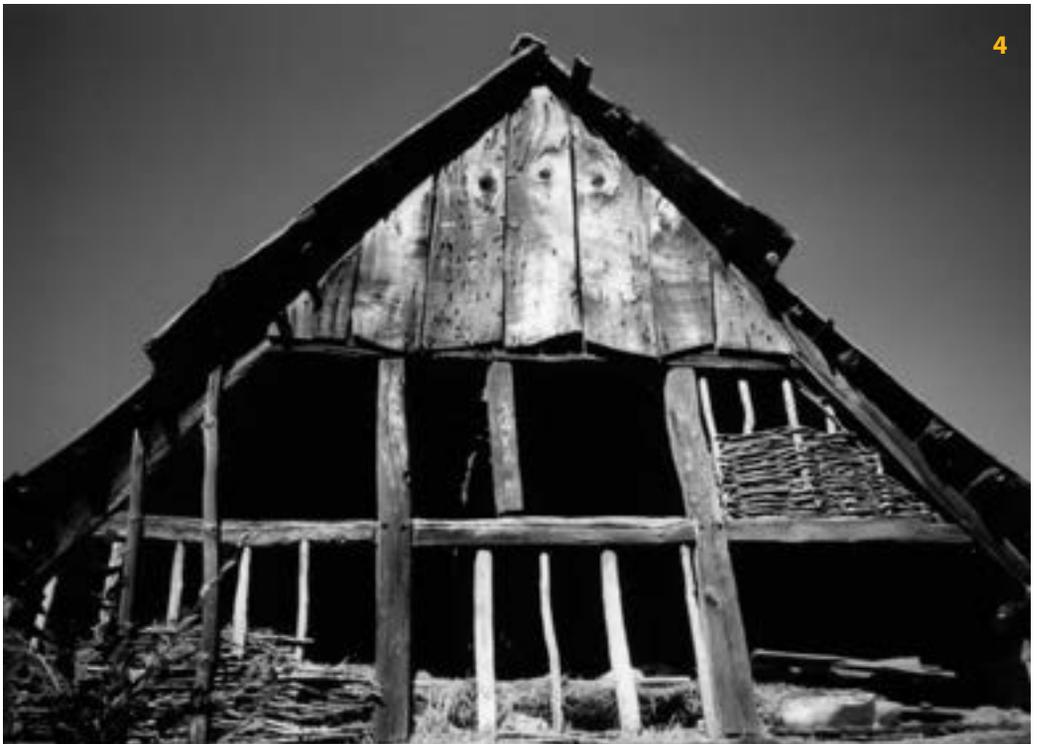
4 Südgiebel, Zustand 2016 (Foto: E. Koch)

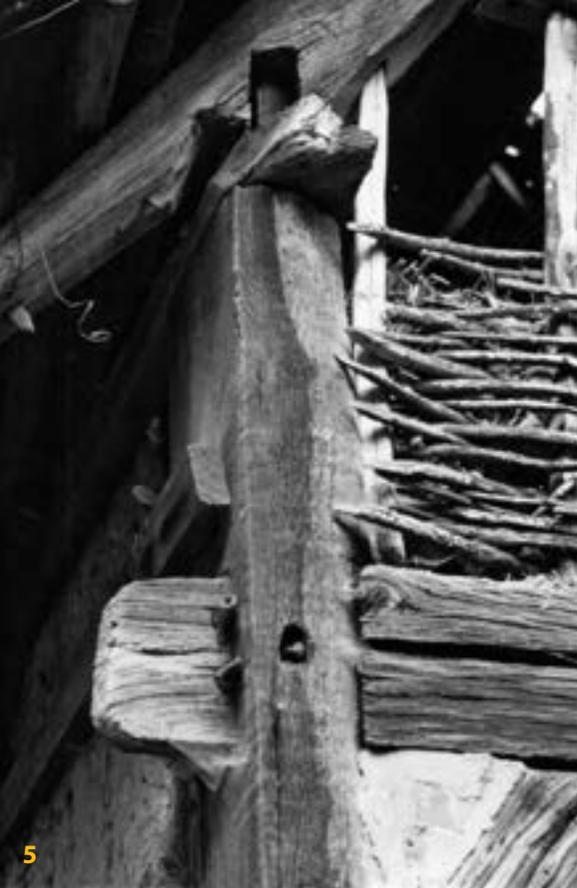
Dagegen lag der vormalige Baakstav (Grundfläche ca. 9 x 5,50 Meter) ca. 1,20 Meter tiefer auf dem umgebenden Normalniveau. Das Gebäude war zusätzlich stark abgesunken, der gesamte Schwellenkranz weggefault, auch weil Raseneisensteine als Fundament dienten. Die Ankerbalken-Konstruktion aber war weitgehend erhalten. Auch der Steildachstuhl, notdürftig mit Blechplatten gedeckt, zeigte ein ursprüngliches Bild mit Schwalbenschwanz-Überblattungen auf Stecksparren, Resten von Weidenbindungen und Stroheckung.

5 *Detail: Ankerbalken, Durchsteckrähm und Aufstecksparren vor der Restaurierung
(Foto: H. Vogt-Waldenburg)*

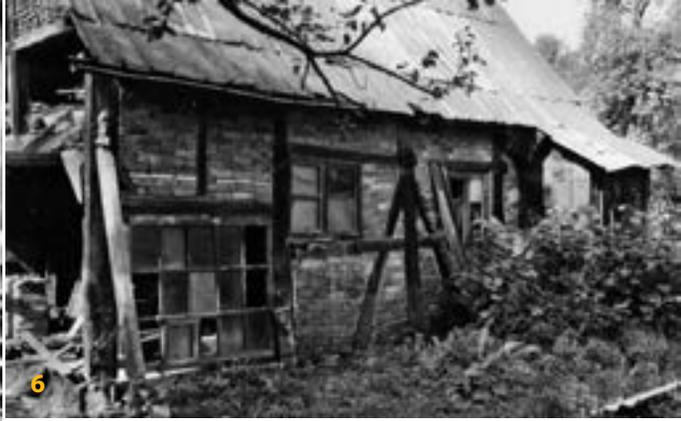
6 *Östliche Seite, Zustand 1995*

In der Zwischenzeit notdürftig vor weiterem Verfall geschützt, begann ich 1995 eine grundlegende und langsame Rekonstruktion und Sanierung, die 2018 weit gediehen, aber noch nicht ganz abgeschlossen ist.

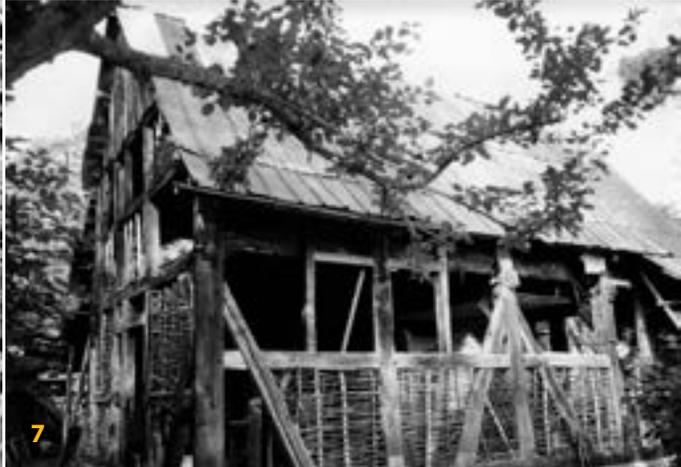
7 *Östliche Seite, Zustand 1999*

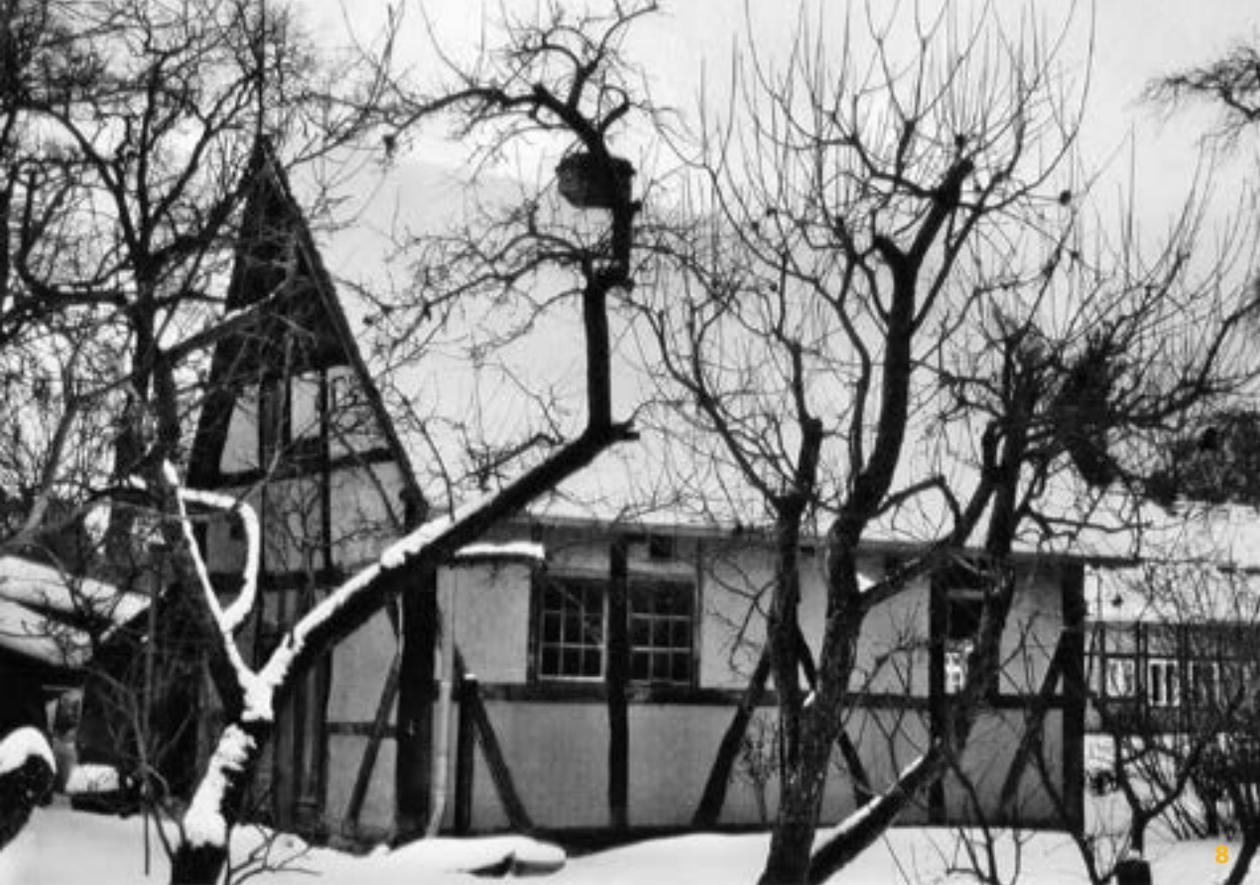
8 *Östliche Seite, Zustand 2009 (Fotos: H. Vogt-Waldenburg)*

Mit traditionellen handwerklichen Techniken,
(fast) ausschließlicher Verwendung von Recy-
clingmaterial, wollte ich den größtmöglichen
Erhalt von historischer Substanz, aber auch den
Kompromiss zur Veränderung für eine heutige
Nutzung, d. h. Belichtung (Fenster) und Heizbar-
keit (Schornstein).
