Ein Keller geht auf Wanderschaft

Klaus Zimmermann, IGB, Stuttgart

Versetzung des Gewölbekellers eines Bauernhauses

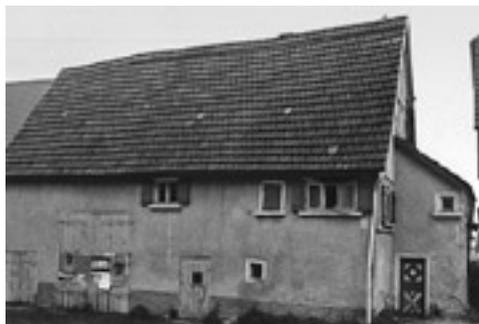
Gebäude am ursprünglichen Standort – in Aichelau (Schwäbische Alb) – unmittelbar vor dem Abbau. Das Gebäude entspricht einem, im Schwäbischen Raum weit verbreiteten Haustyp, bei dem auf engstem Raum sowohl die landwirtschaftliche Nutzung, als auch Handwerk und Wohnen unter einem Dach zusammengefasst wurden (Foto: Jako-Baudenkmalpflege).

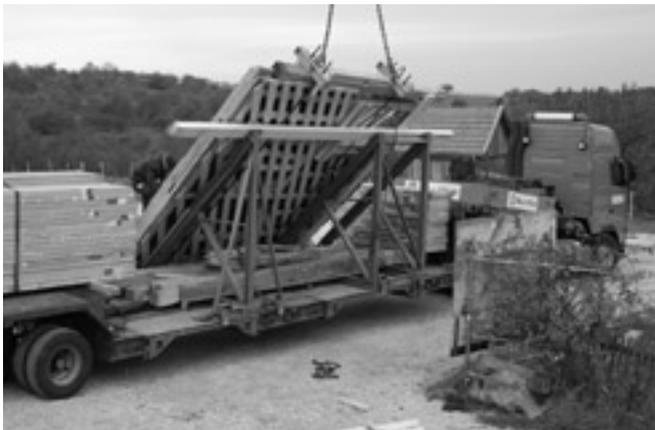
Transport eines Fachwerk-Wandelements (Foto: Kazmaier und Team)

Das Fachwerk, die Decken sowie die Mauerwerkswände des oberirdischen Teils mussten aus Transportgründen zerlegt werden. Dabei wurde besonders darauf geachtet, dass die einzelnen Abschnitte so groß wie möglich belassen wurden. Diese Teile wurden dann als „Ganzteile“ transloziert, soweit als nötig saniert und am neuen Standort wieder eingebaut.

Zur Sanierung wurden diese „Ganzteile“ in die Werkshalle des Zimmereibetriebs (Jako-Denkmalpflege) transportiert und dort

provisorisch wieder zusammengefügt. Anschließend wurde das Bauwerk wieder in Einzelteile zerlegt, zum neuen Standort transportiert und dort wieder aufgestellt.

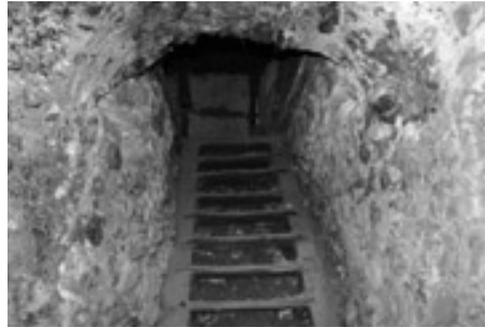
Zugangsbereich zum Gewölbekeller
(Foto: Kazmaier und Team).

Sowohl wegen der vorliegenden Abmessungen also auch wegen der auftretenden Beanspruchungen im Gewölbe war von Anfang an klar, dass eine Versetzung des Kellers nur ohne den Zugangsbereich möglich sein kann. Der quer angeordnete Zugang hätte zu einem erheblich größeren Abmessungen des Transportkörpers zur Folge gehabt und zum anderen eine statisch tragfähige Anbindung des Zugangs an das Gewölbe unabdingbar gemacht. Beides war im wirtschaftlich vertretbaren Rahmen nicht realisierbar, sodass das Gewölbe vom Zugangsbereich getrennt werden musste.

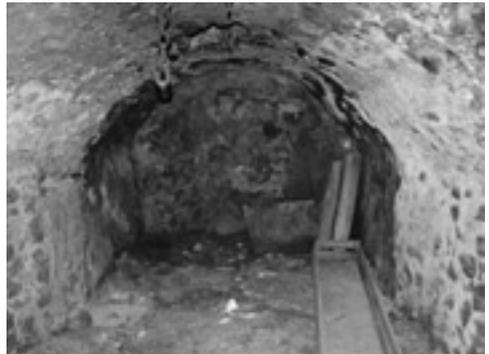
Blick in den Gewölbekeller im Jahr 2005
(Foto: Kazmaier und Team).

Aufgrund der Anordnung des Stalls direkt über dem Keller war davon auszugehen, dass das darunter befindliche Gewölbe während der Nutzung des Stalls in der Regel durchfeuchtet war. Dieser Umstand hat sicherlich ganz wesentlich dazu beigetragen, dass im Lauf der Zeit kleinere Bereiche im Scheitel des Gewölbes eingestürzt waren. Die Schädigungen des Ge-

wölbes waren jedoch örtlich sehr begrenzt, sodass eine Rekonstruktion möglich war. Da außer dem Haus auch der Keller möglichst authentisch im Freilichtmuseum aufgestellt werden sollte, ergab sich der Wunsch, sowohl die Putzoberfläche im Gewölbe als auch den Stallboden darüber weitestgehend im Original zu erhalten.

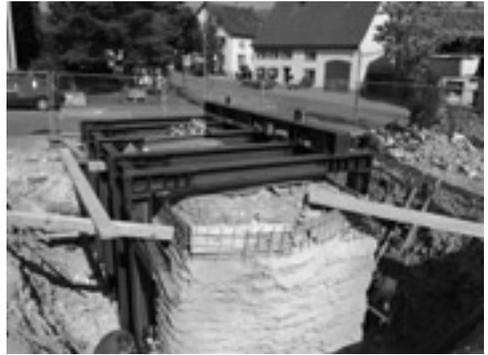
*Aushub der außenseitigen Anschüttung
(Foto: Kazmaier und Team)*

Nach dem Herstellen dieser Sicherungsmaßnahme konnten die stützenden Lasten aus der seitlichen Anfüllung des Gewölbes entfernt werden. Hierbei war zu beachten, dass die Anschüttung am Gewölbe behutsam und auf beiden Seiten gleichmäßig entfernt wird. Bei ungleichmäßiger Freilegung des Gewölbes hätten horizontale Beanspruchungen im Gewölbe unter Umständen zu dessen Einsturz führen können.

Jeweils unmittelbar nach dem Entfernen kleiner Lagen der Anschüttung wurde die Außenseite des Gewölbes gesäubert und die Schutzschicht aus Spritzbeton aufgebracht. Dies verhinderte zum einen, dass aus dem Gewölbe einzelne Steine ausbrechen konnten und schützte zum anderen das Gewölbe, beziehungsweise die Fugen, vor dem Eindringen von Feuchtigkeit.

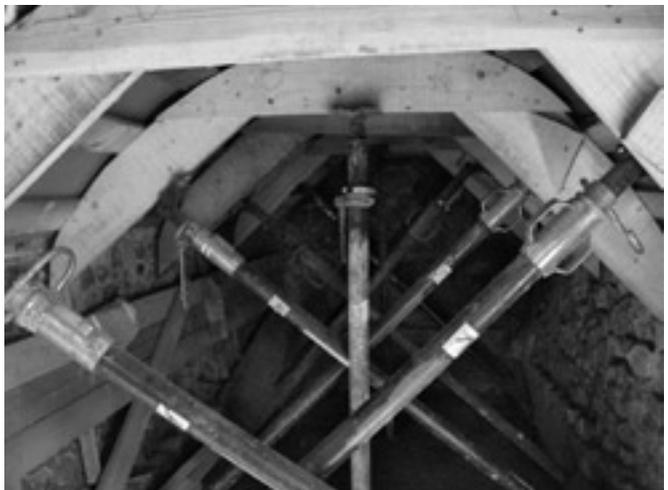
Provisorische Sicherung des Gewölbes (Foto: Kazmaier und Team)

Wie bereits erläutert, war es erforderlich, die Wandfußpunkte miteinander kraftschlüssig zu verbinden. Erreicht wurde dies durch den Einbau von Längsfundamenten unter den Wänden des Gewölbes und der anschließenden Herstellung einer Bodenplatte aus Stahlbeton.

Bevor mit den Arbeiten begonnen wurde, waren die Putzflächen geschützt und das Gewölbe mit Bauspriesen gesichert worden. Diese Schutzmaßnahmen wurden bis zum Ende der Arbeiten beibehalten.

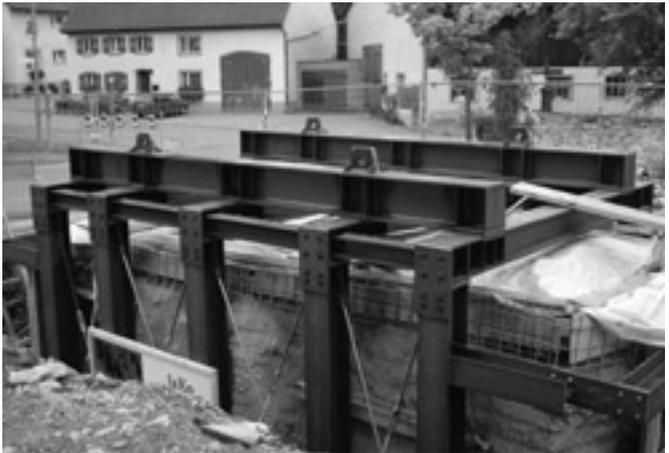
Fertiggestellter „Transportkäfig“ (Foto: Kazmaier und Team)

Um das so freigelegte und stabilisierte Gewölbe transportieren zu können, wurde ein „Stahlkäfig“ konzipiert, mit dem der Keller, allerdings ohne Eingangsbereich, an einem Stück angehoben werden konnte. Die Konstruktion dieses Käfigs wurde so ausgelegt, dass sie in den schwer zugänglichen Bereichen, wie zum Beispiel unter den Wänden sowie unter der Bodenplatte, ohne maschinelle Hilfe von Hand montiert werden konnte.

Um trotz der relativ aufwändigen Konstruktion eine Kostenoptimierung zu erreichen, wurde für den Käfig ein System gewählt, bei dem möglichst viele gleiche Elemente verwendet werden konnten. Die Montage kleinteiliger Elemente beschränkte sich auf die Bereiche unterhalb des Gewölbes. Die Seitenteile sowie die Oberseite des Käfigs konnten über dem freistehenden Gewölbe, als „übliche Stahlbaukonstruktion“ hergestellt werden.

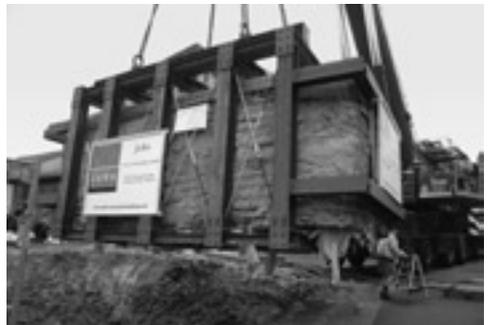
Herausheben und Verladen des Gewölbekellers (Foto: Kazmaier und Team)

Nachdem der Stahlkäfig vollständig montiert war, konnte mit der Translozierung begonnen werden. Der Keller wurde, im Stahlkäfig hängend, „unter großer Anteilnahme“ der Aichelauer Bevölkerung auf einen Spezialtransporter verladen und so auf seine „letzte Reise“ in das Freilichtmuseum nach Beuren (Landkreis Esslingen) geschickt.

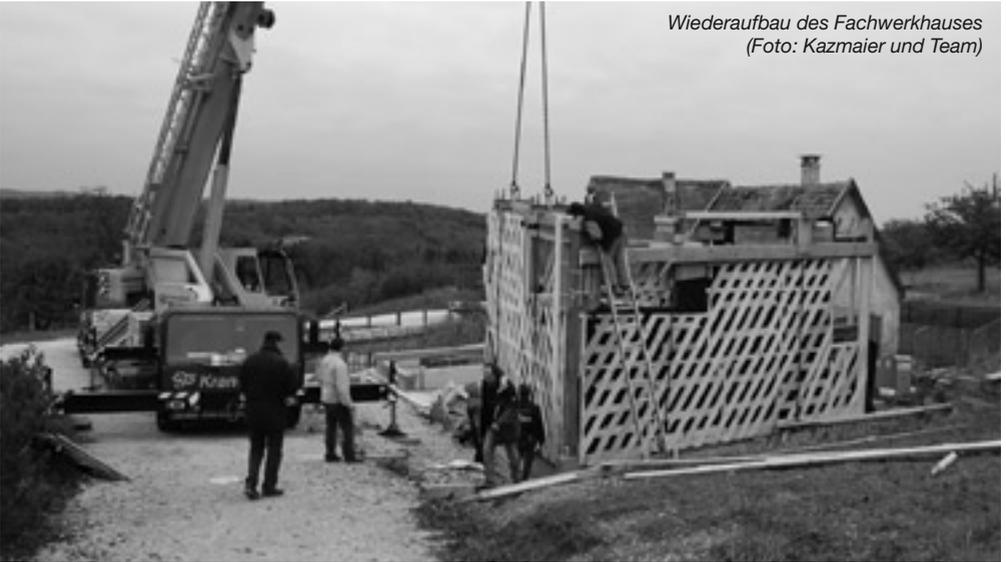
Zeitgleich zu den Sicherungsarbeiten am Gewölbe wurde am neuen Standort, im Freilichtmuseum Beuren, die neue Gründung für den Transportkäfig vorbereitet. Dadurch war es möglich, den Keller bereits einen Tag nach dem Verladen am endgültigen Standort zu versetzen. Nach dem Ausbau des Stahlkäfigs und dem Anfüllen der Baugrube hinter dem Gewölbe konnten die neuen Streifenfunda-

mente für das aufgehende Bauwerk verformungsgetreu hergestellt werden. Anschließend erfolgte das Wiederaufrichten des Fachwerkgebäudes, welches zwischenzeitlich in der Werkstatt restauriert worden war.
