# Sanierung und Umnutzung der Cohn-Scheune

WOLFGANG DÖRFLER, IGB ROTENBURG

## Ein jüdisches Museum in Rotenburg

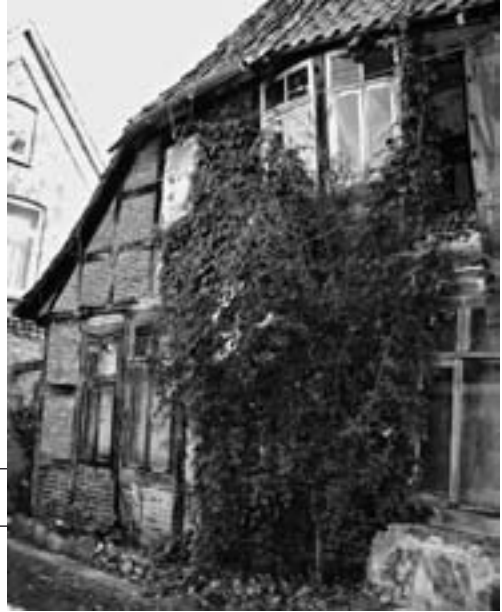
**1** *Das Scheunengebäude auf dem Hof des ehemaligen Wohn- und Geschäftshauses der Familie Cohn in Rotenburg (Wümme) Große Str. 32 (Foto: Woyke, 1999).*

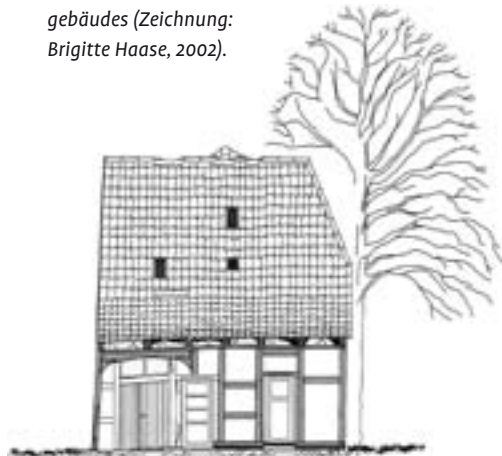
**2** *Nordansicht des Scheunengebäudes (Zeichnung: Brigitte Haase, 2002).*

Der Fachwerkbau war in seinem letzten Zustand 8,2 x 11,4 m groß. Das Gebäude war im Laufe seiner Geschichte mehrfach grundlegend verändert worden. Im Kern handelt es sich um ein quer erschlossenes Wandständergebäude, d.h. das Tor und eine kleine Tür lagen in der nördlichen Traufseite des Scheunengebäudes. Von dieser Seite aus waren die anderen Räume und die Treppe zum Obergeschoss zu erreichen. Balken und Sparren wurden von den außen liegenden Traufwänden getragen, wobei die Balken „aufgekämmt“ waren, d.h. in einer flachen Ausnehmung auf dem oberen waagerechten Fachwerkholz (dem „Rähm“) auflagen. Dieser Bautyp ist relativ jung und gehört in das 19. Jahrhundert. Die Deckenbalken und Dachsparren unseres Baus waren bereits aus Weichholz, das in der Region erst seit dem ersten Drittel des 19. Jahrhunderts als Bauholz zur Verfügung stand. Die Gefache der Außenwände waren zur Erbauungszeit noch mit Lehmmauersteinen geschlossen worden, was in der Zeit nach 1830 vorkommt. Die ältere Technik des Flechtwerks mit Stakung – die entsprechenden Spuren am Fachwerk hinterlässt – war nicht mehr verwendet worden. Lehmsteine hatten sich in der inneren Fachwerkwand (die früher die südliche Traufwand gewesen war) und im Fachwerk der Ostwand noch erhalten. Sie waren dort überputzt worden. Später erst wurden bei unserem Gebäude ein Teil der alten Gefache der Außenwände mit Ziegelsteinen ausgemauert. Funktionell ist sie zum Erbauungszeitpunkt ein innerstädtisches Scheunen- und Stallgebäude gewesen. Das mag heute verwundern, war aber über lange

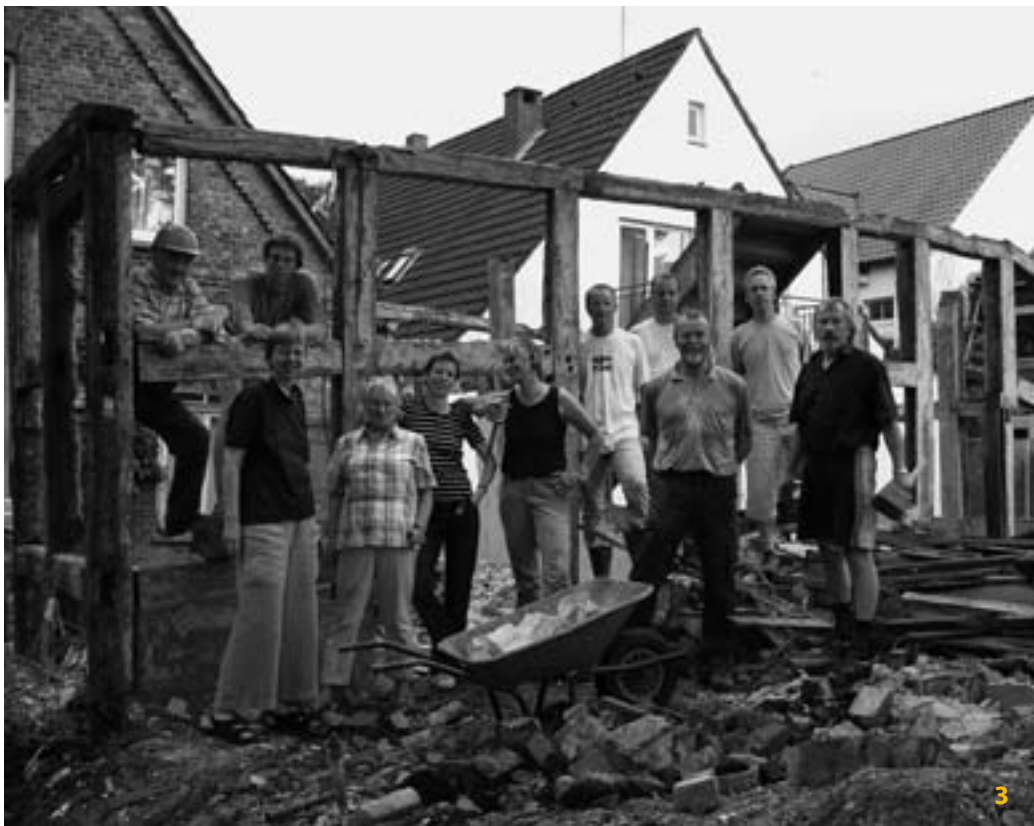
**3** Beim Abbau: 3. v.l.: Tassilo Turner; 6. v. l.: Brigitte Haase; 3. v. r.: Hans Turner (Foto: Lemme, 2005).

2005 wurde das Gebäude demontiert. Dazu waren eine Reihe von Unterstützern des Projektes auch in die IGB eingetreten. Das Gebäude wurde eingelagert und ein neuer Förderverein gegründet, der ein Grundstück für den Wiederaufbau suchte. Der Verein kam mit der Stadt Rotenburg überein, dass ihm ein zentral gelegenes Grundstück direkt gegenüber der Stadtkirche kostenlos überlassen wurde. Ein Aufbau war aber nur mit hohem Anspruch an den Endausbauzustand möglich, da an diesem exponierten Platz und mit dem inzwischen festgelegten Plan, ein Museum für das jüdische Leben in der Region zu verwirklichen, kein „extensiver“ Bau in Frage kam, wie er z.B. bei einem Dorfbackhaus möglich ist. Es konnte schließlich Pastor Michael Schwekendiek als Vereinsvorsitzender gewonnen werden. Er ist Geschäftsführer des größten Arbeitgebers vor Ort, des Diakonie-Krankenhauses, das mit über 900 Betten eine Maximalversorgung betreibt. Seinen Verbindungen und Aktivitäten ist es zu verdanken, dass fast 190.000 EUR an privaten Spenden und noch einmal die gleiche Summe an Stiftungs- bzw. öffentlichen Mittel für den Wiederaufbau und die museale Einrichtung mobilisiert werden konnten.

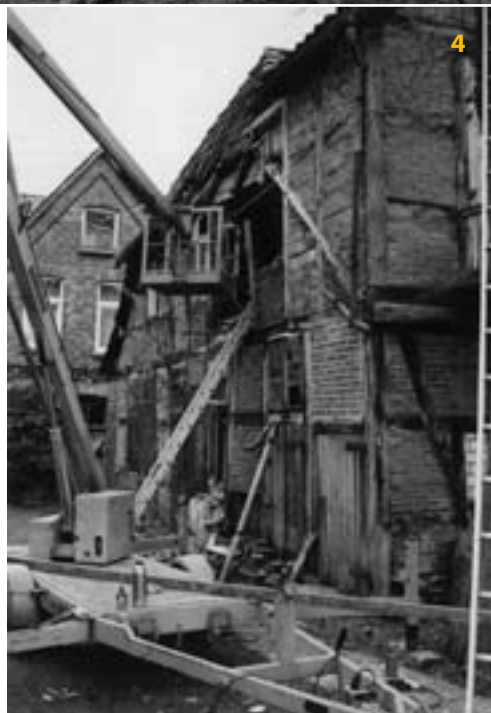
**4** Notsicherung am westlichen Dach (Foto: Haase, 2000).

und andere Materialkosten. Dabei hat der Vorstand der IGB uns seinerzeit mit einer Summe von 600 EUR ganz unbürokratisch geholfen. Das ist ein Grund hier noch einmal einen ganz herzlichen Dank zu sagen. So wurde das völlig marode Dach im Bereich einer Kehle stabilisiert und vorläufig gesichert – und es war Zeit gewonnen. Vier Jahre später stellte sich heraus, dass der Bau nicht an Ort und Stelle bleiben konnte, da das ganze Areal verkauft und einschließlich der straßenseitigen Bebauung komplett neu bebaut werden sollte.

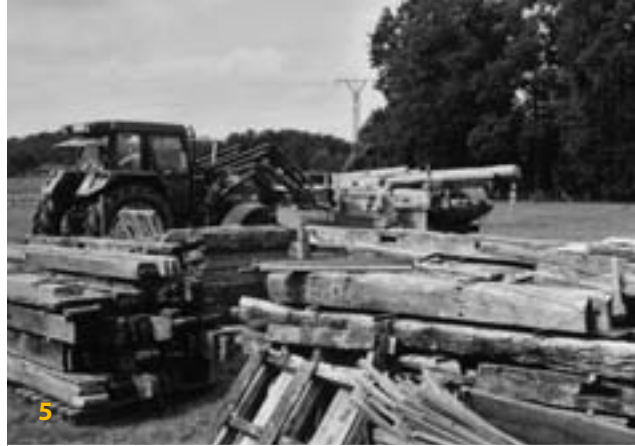
- 5 Einlagerung der Hölzer in Waffensen (Foto: Haase, 2005)
- 6 Die Ausstellung in der wiederaufgebauten Cohn-Scheune (Foto: Lemme, 2011).
- 7 Die Vitrine mit den Exponaten und der Blick aus der Scheune in den Garten mit Hildegard Cohn, heute Jacobsohn (Foto: Lemme, 2010).

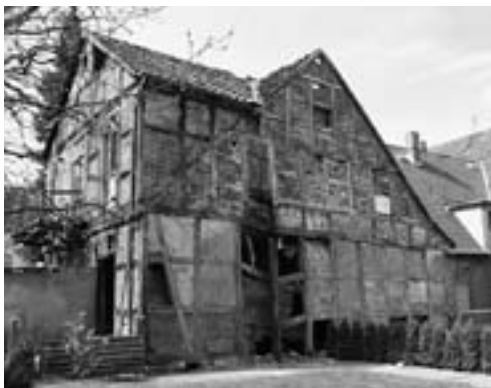
**8** Die Ostseite der Scheune: Fachwerk mit Lehmsteinen gefüllt, jüngerer Dachausbau (Foto: Bantz, 2004).

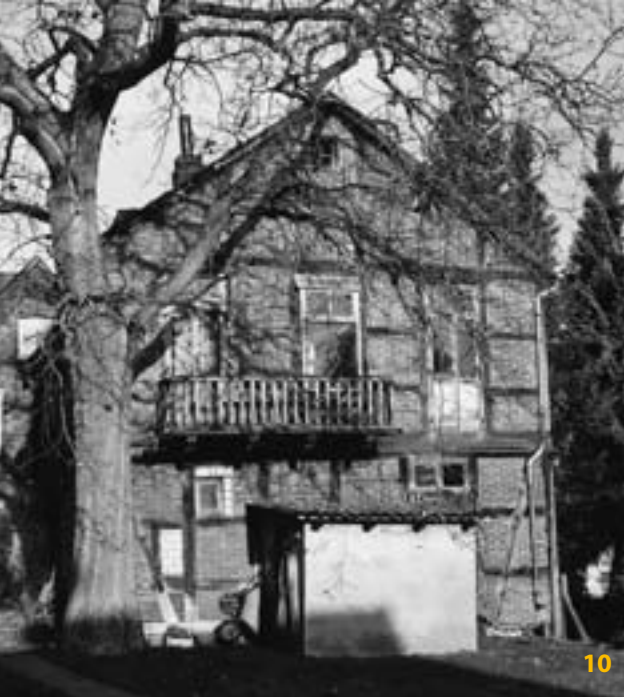
**10** Südseite mit aufgestocktem jüngerem Giebel  
(Foto: Haase, 1999).

Die Südwand zeigte zuletzt ein zweistöckiges Fachwerk. Hierbei handelt es sich um eine weitere durchgreifende Umbaumaßnahme, die zur Schaffung einer lichtdurchfluteten Wohnung im Obergeschoss mit großen, nach Süden weisenden Fenster führte. Diese Umbaumaßnahme war zuvor durch mündliche Überlieferung auf die zwanziger Jahre des 20. Jahrhunderts datiert worden. Sie müsste dann noch von der Familie Cohn selbst durchgeführt worden sein.

Man muss sich vergegenwärtigen, dass diese Seite ursprünglich eine niedrige Traufwand mit heruntergezogener Dachfläche gewesen ist. Daraus war eine zweistöckige Fachwerkwand mit Steilgiebel entstanden. Dazu musste vor allem der Dachstuhl auf abenteuerliche Weise ergänzt werden: Ein flaches Satteldach wurde im rechten Winkel zur alten Trauflinie angelegt. Die Traufe dieses Zwerchdaches überragte noch die alte Dachtraufe. Über den Zimmern des Oberstocks war noch ein durch ein Fenster belichteter Dachboden entstanden. Auch die Ost- und Westseite des Gebäudes wurden von dem Umbau betroffen, indem dort das zweistöckige Fachwerk bis zum Anschluss an die alten Giebel geführt wurde. Das war im Osten ein Steilgiebel, an den der Dachanschluss unproblematisch hergestellt werden konnte. Im Westen aber hatte das Gebäude ein Walmdach, das auch beim Umbau beibehalten wurde. Die Kehle zwischen dem Walm und dem neuen Obergeschoss war bautechnisch nicht befriedigend zu dichten gewesen, so dass dort Regenwasser eindrang. Das an dieser Stelle des Hauses zu den stärksten Schäden geführt hatte. Als letzte Baumaßnahme war noch ein massiver Vorbau für die Unterbringung von Öltanks vor der Südseite ausgeführt worden.

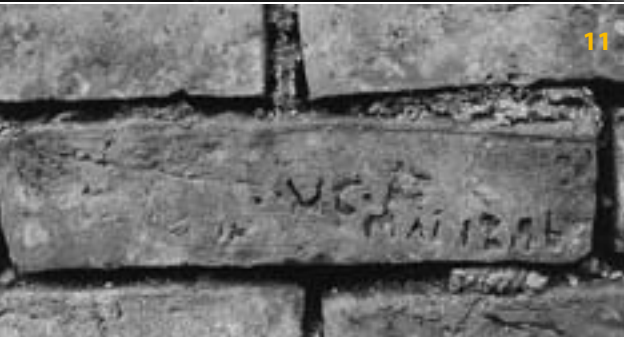
**11** Ziegelstein mit der Datierung Mai 1896 und den Initialen des Bauherren Julius Cohn (Foto: Haase, 1999).

essanteste Spolie des Hauses ist dieser Umbau zu datieren und auch der Person des Bauherrn zuzuweisen. Ein Ziegelstein, den Brigitte Haase beim Abbau fand und geborgen hat, trägt die Inschrift: J. C. Mai 1896. Die Buchstaben und Zahlen waren in den Ziegelstein tief eingeritzt worden. Das Namenskürzel steht für Julius Cohn. Der Stein ist heute an seiner alten Stelle in der ehemaligen Westwand des Gebäudes wieder eingemauert. Dieses Datum scheint sich auf die Ausmauerung der Umfassungswände mit Ziegelsteinen, den Einbau der Toilettenanlage und die Vergrößerung der Fenster zum Belichten der Schneiderwerkstatt zu beziehen.

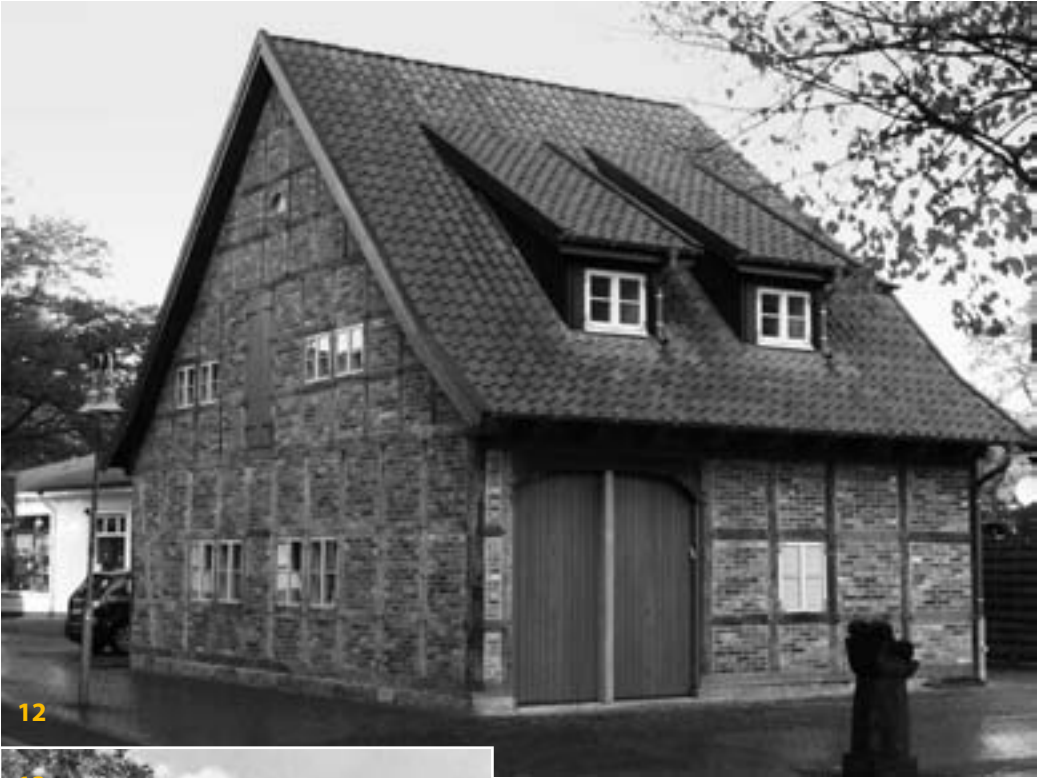
12

**12** Cohn-Scheune nach der Fertigstellung  
(Foto: Lemme, 2010).

Bei der Diskussion um den Wiederaufbau wurde beschlossen, diesen südlichen jüngeren Steilgiebel mit seinen problematischen Dachanschlüssen nicht wieder zu errichten. Der Unterschied von Steilgiebel im Osten und Walmdach im Westen aber wurde beibehalten und ist eine der Besonderheiten des Baus. Richtschnur war also, dass der Bau, wie ihn Julius Cohn 1897 ausgeführt hatte, ein quer erschlossenes, traufständiges Gebäude wieder entstehen sollte. Bei der Entscheidung spielte auch der neue Standort eine Rolle: Das Gebäude sollte sich optisch an die dorti-

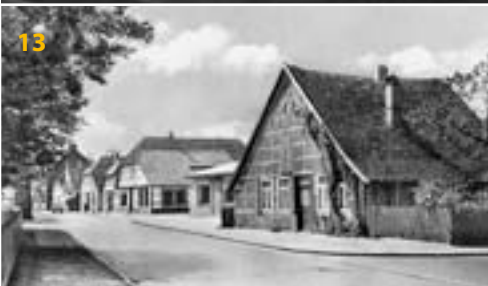
13

**13** Fachwerkgebäude (rechts) auf dem Grundstück der  
heutigen Cohn-Scheune (Postkarte 1956).

ge Vorgängerbebauung anlehnen, das Fachwerkhaus der Familie Klee, das über lange Jahre an dieser Stelle gestanden hatte. Das Haus war bis 1964 bewohnt gewesen und ist 1969 abgerissen worden. In der Folge war auf dem leeren Grundstück ein kleiner Parkplatz angelegt worden. Damit schließt sich ein Kreis: Ein innerstädtischer Fachwerkbau wird in der an alter Bausubstanz armen Stadt Rotenburg gerettet, und er füllt an seiner neuen Position eine Baulücke, deren alte Bebauung er nachempfinden lässt. In seiner Funktion als Museum erinnert er zugleich an das integrierte bürgerliche Leben und die spätere Vertreibung und Ermordung der jüdischen Mitbürger der Stadt.

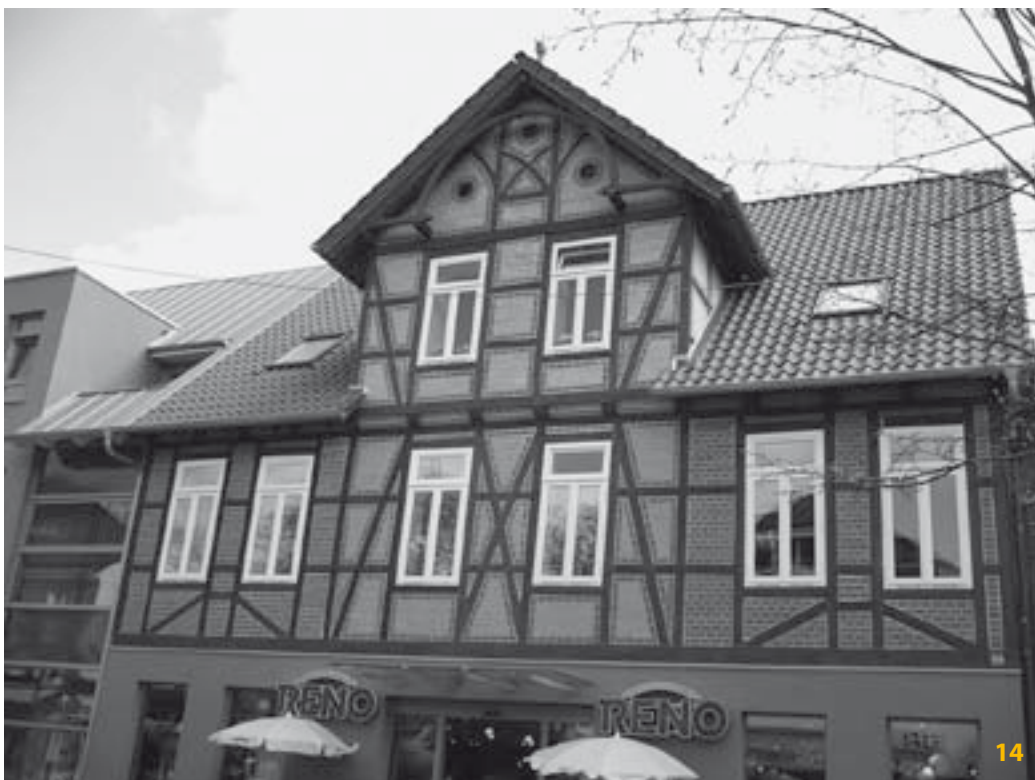
**14** Der wiederverwendete Oberstock des Cohnschen Wohn- und Geschäftshaus von 1905 in der Großen Straße 32 in Rotenburg (Foto: Lemme 2009).

Das Cohnsche Wohn- und Geschäftshaus in der großen Straße wurde im Übrigen auch abgerissen, aber auf Initiative der Denkmalpflege wurde der obere Stock des Hauses, eine Fachwerkfassade des Heimastils von 1905, in das neue Gebäude integriert.
