Vom Schandfleck zum Schätzchen

VON ALFONS ROLF BENSE, IGB

Das Haus „Unter den Weiden 5“, ehemals „Windheim No. 107“

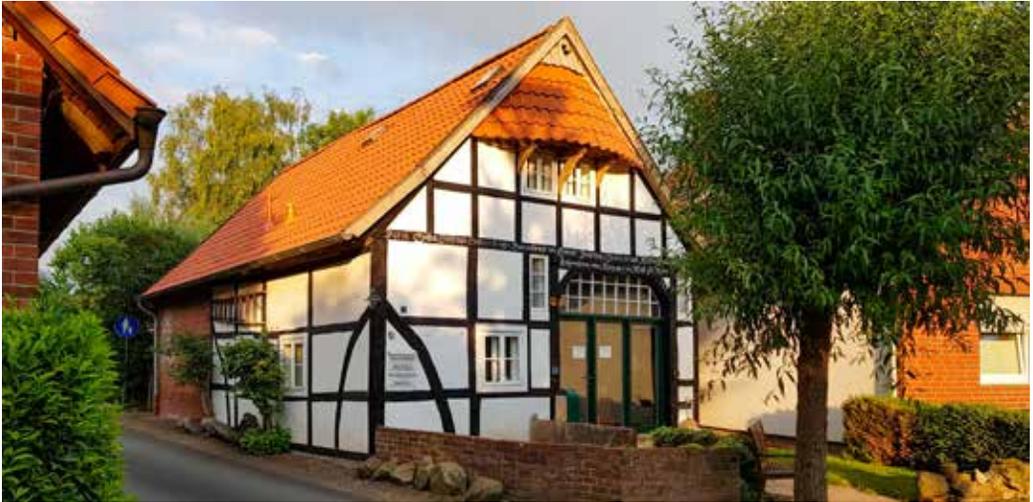
- 1 *Das Haus Unter den Weiden 5 von Westen mit namensgebendem Baum vor dem Tor. Zustand nach Restaurierung und denkmalgerechtem Ausbau. Mauereinfassung der Miste. (Foto: Alfons Rolf Bense)*

Wie das bekannte Haus Windheim No.2, Tagungsort des IgB-Herbsttreffens 2020, weist das Haus in kleinerer Form einen „Rundwalm“ oder „Steckwalm“ auf (s.a. Bild 1). Dieser, in der Regel an beiden Giebeln der Häuser befindliche Walm, ist ein wesentliches Kennzeichen der Hauslandschaft im Bereich der Weser nördlich von Minden. Im Westen des Kreises Minden-Lübbecke findet sich eine nicht rund, sondern eckig vorkragende

Um 1890 bekam das Haus zur Gartenseite hin einen massiven Anbau, der neben zwei kleinen Kammern einen Durchgang zum Garten umfasste. Gleichzeitig wurde die südliche Traufwand zum Teil massiv ersetzt (s.a. Bild 1).

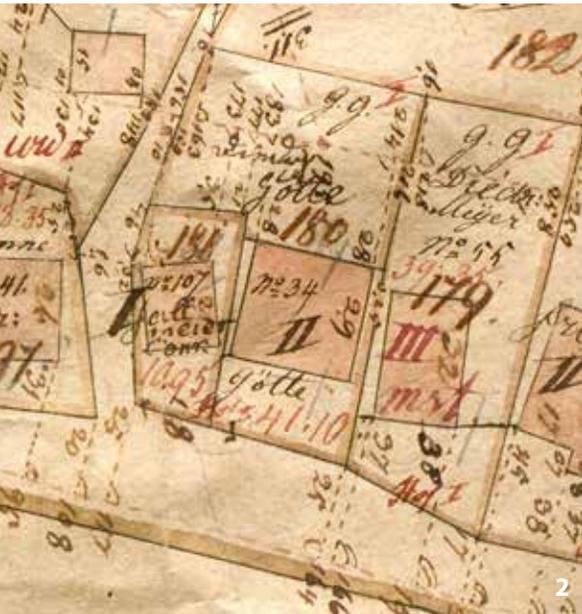
- 2 Ausschnitt aus dem „Urhandriß“ von 1829 auf dem die Nr. 107 und der Erbauer (1823) Gallmeier benannt sind. Zu diesem Zeitpunkt und auch 1866 ist ein Erdkeller noch nicht aufgenommen, sodass dieser erst gegen Ende des 19. Jh. entstanden zu sein scheint. Unmittelbar links

am Gebäude zieht einer der vier letzten Fußwege (Padwege) Windheims von Westen (unten im Ausschnitt) nach Osten (oben) zum zentralen Marktplatz hin. Er heißt „Köstergraben“.

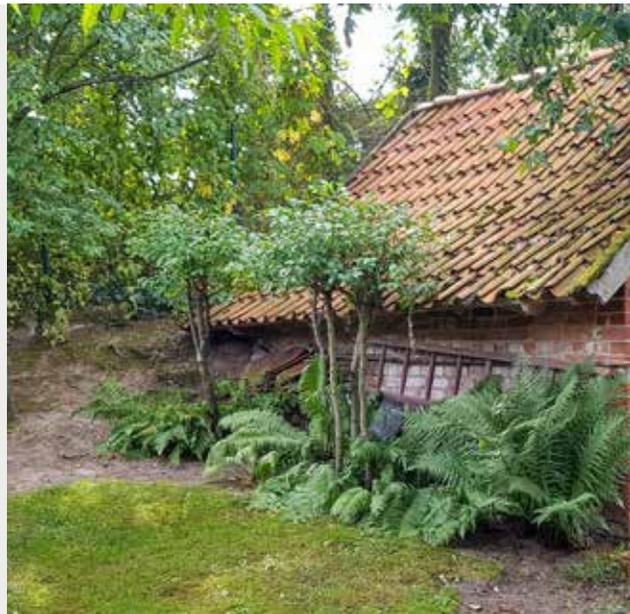
- 3 In die Niederterrasse der Weser gebauter Erdkeller (Foto: Alfons Rolf Bense)

Aufgrund seiner Lage an der Niederterrasse, dem Rand zur Flussau der Weser, ist der Bau, wie die Nachbarhäuser, nicht unterkellert. Stattdessen baute man hinter den giebelständig eng nebeneinander stehenden Häusern sog. „Erdkeller“ in

die ansteigende Geländekante der eiszeitlich entstandenen ersten Weserterrasse. Sie ragen zur Hälfte in den Hang hinein, waren daher kühl und u.a. zur Lagerung von Kartoffeln und Runkeln gut geeignet. Der Erdkeller des Hauses ist der einzig verbliebene der Häuserzeile. Zum Gebäudeensemble gehört im Weiteren ein kleiner ehemaliger Hühnerstall. Vor dem Giebel hat sich die alte Ummauerung der Miste erhalten.

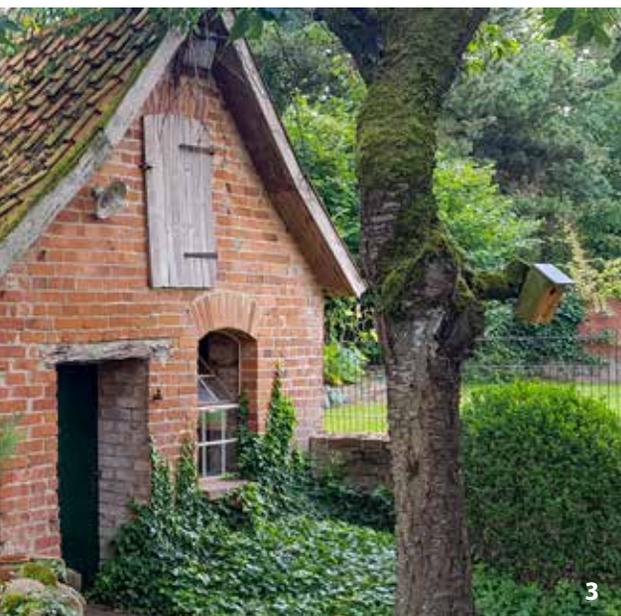
4 Giebel mit rechteckigem Dachüberstand, Minden-Hahlen (Foto: Alfons Rolf Bense)

Dacheindeckung der Giebel. Nördlich des Kreises Minden-Lübbecke (Altes Amt Stolzenau) begegnet man eher Krüppelwalm-Ausführungen.

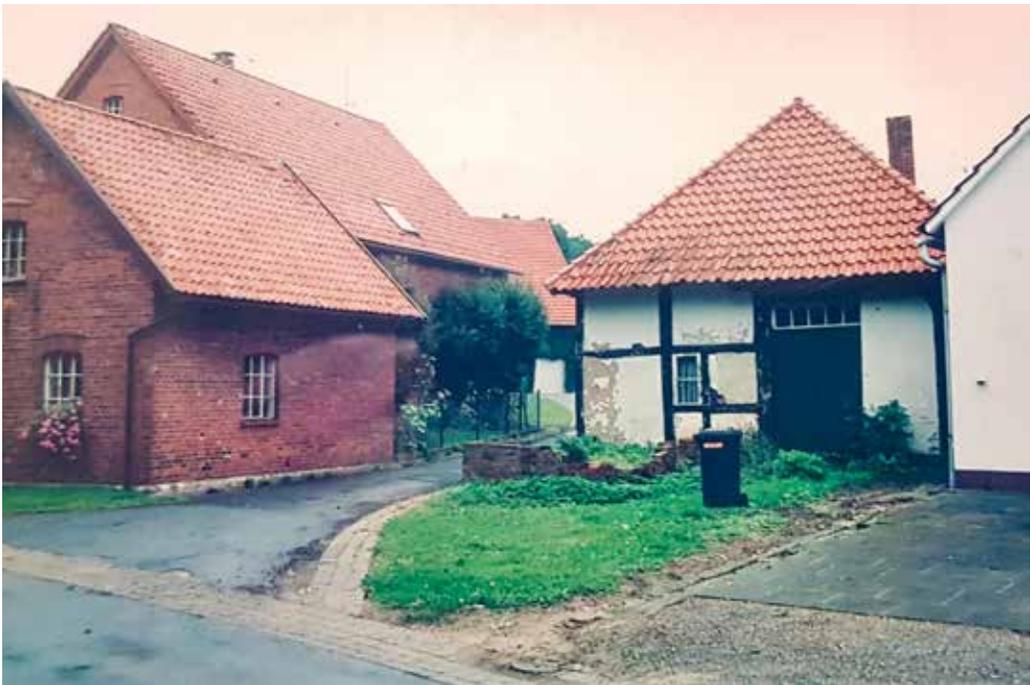
5 Zustand des Hauses Unter den Weiden 5 im Jahr 1993. Flacher untypischer Notwalm nach Kriegseinwirkung; Tor verbaut, Torgebälk nur unvollständig erhalten (Foto: Alfons Rolf Bense)

Am 5. April 1945 wurde der vordere Giebel des Gebäudes mit dem Rundwalm durch Granaten britischer Panzer stark zerstört, die von Ovenstädt her über die Weser nach Windheim übersetzten. Ein schräger Notwalm gab dem Gebäude lange ein ortsuntypisches Aussehen (s.a. Bild 5).

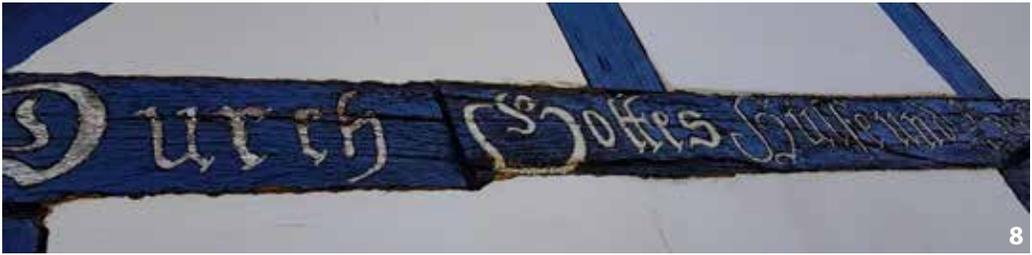
8 Bei der Brandstiftung 1929 kohlte auch der Spruchbalken des Hauses an. Das Balkenstück mit der Inschrift "Durch" wurde 1993 neu eingefügt.

lich sprang der Brand auf das eigene Gebäude über, sodass der Spruchbalken am äußersten linken Rand verkohlte. Erst bei den Restaurierungsarbeiten 1993/94 wurde dieses Stück ersetzt und das Wort „Durch“ ergänzt. Das Feuer hatte offenbar vor „Gottes Hülfe“ halt gemacht.

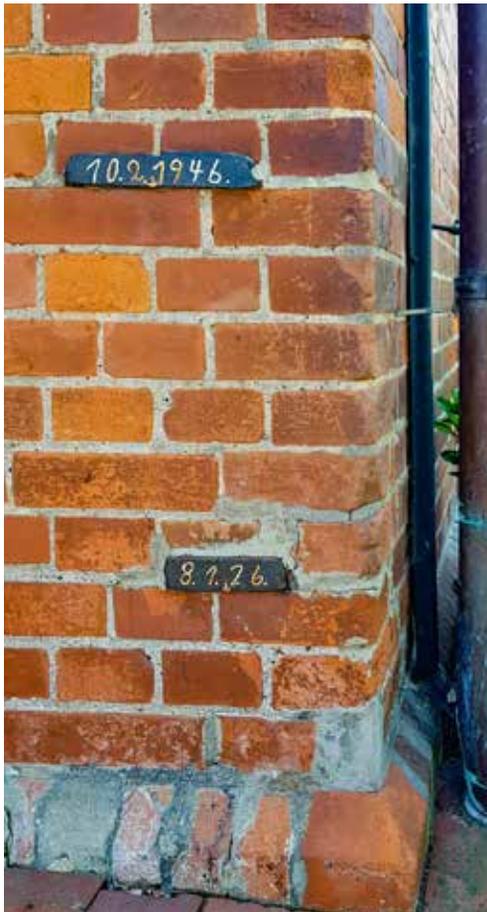
10 Hochwassermarken an benachbarter ehemaliger Schmiede Kuhlmann

Am 08.01.1926 und 10.02.1946 flutete das Weserhochwasser ins Gebäude, sogar bis in die hintere Schlafstube. An dem Anfang der 1930er Jahre wiedererrichteten Schmiedegebäude Kuhlmann

sind entsprechende Hochwassermarken angebracht.

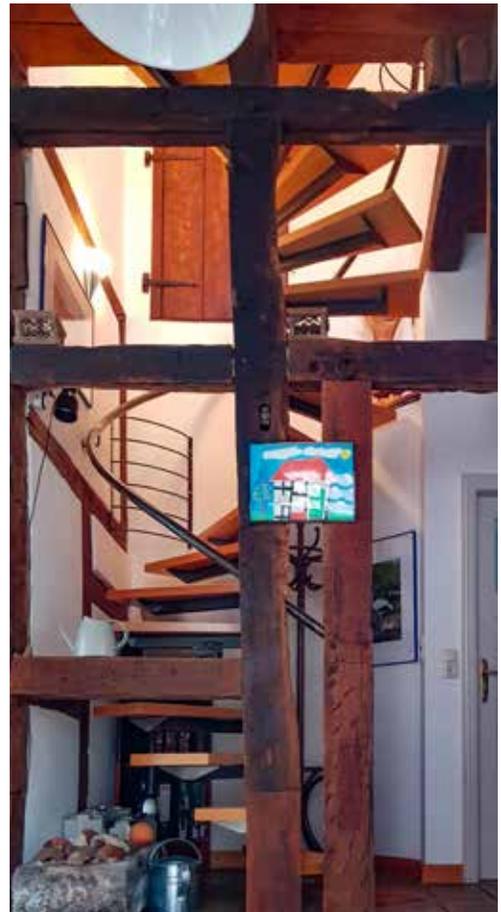
11 Aus Platzgründen wurde eine Wendeltreppe zum Dachgeschoss gewählt, die sich gut hinter dem offenen Fachwerk einfügt. (Fotos: Alfons Rolf Bense)

Der Umbau des kleinen Gebäudes mit einer Nutzfläche von ca. 70 qm im Erdgeschoss zu einer Arzt- und Psychotherapeuten-Praxis erforderte einen Eingriff in die vorgefundene, bereits nicht mehr bauzeitliche Raumstruktur. Er ermöglichte sogar ihre Wiederherstellung, indem die bis dahin abgemauerte Diele als zentraler prägender Raum zurück gewonnen werden konnte. Der Dachboden musste jedoch als nutzbare Fläche ausgebaut werden. Es ergaben sich dort zwei Räume, die jeweils bis an die Dachschrägen und bis unter den First ausgebaut wurden. Die Kehlbalken blieben frei sichtbar und prägen die beiden zu Gesprächszwecken genutzten Räume. Zwischen ihnen führt eine Wendeltreppe nach oben, untypisch für ein altes ländliches Gebäude, jedoch erforderlich, da eine gerade Treppenführung zu viel Raum in dem kleinen Gebäude mit hoher Decke gefordert hätte. Sie konnte hinter dem Ständerwerk relativ verdeckt, mit oberem Austritt unter der Dachschräge, eingefügt werden.

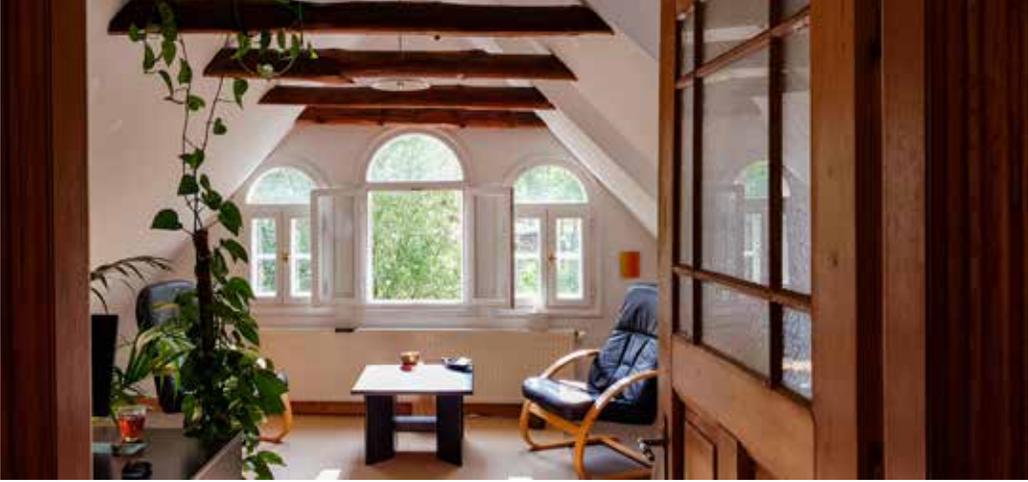
12 Einer der beiden Gesprächsräume im Dachgeschoss mit den sichtbar gebliebenen Kehlbalken. Beim Ausbau 1993-1995 entstanden die neuen Fensteröffnungen. (Fotos: Alfons Rolf Bense)
