Kleines friesisches Haus mit großer Baugeschichte: Die Entdeckung in drei Kapiteln

von CONNY WIENZEK, IGB, JÜRGEN KNOTZ UND ELLEN BAUER

2. Jürgen Knotz, Architekt: Besondere Sanierungsmethoden dem Denkmal zuliebe

3. Ellen Bauer, Architektin und Hausforscherin: Blick in die Baugeschichte

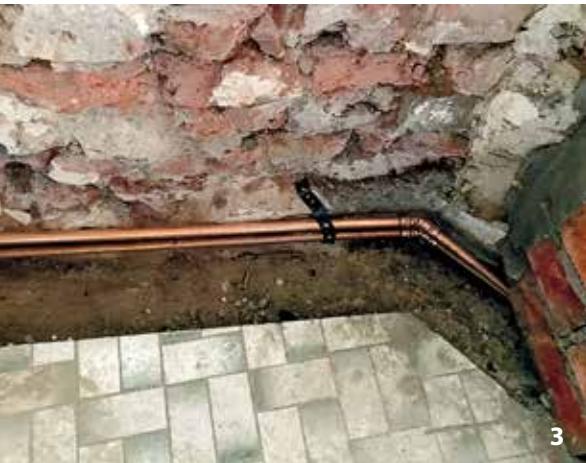
- 3 Sockelerwärmung
- 4 Wandheizung
- 5 Trockeneisreinigung
- 6 Seegras wird angeliefert (Fotos: Conny Wienzek)

- Kompletter Wandaufbau innen mit Lehm
- Wandheizung mit zusätzlicher Sockelerwärmung (s. Abb. 3 und 4)
- Reinigung des Holzständerwerkes im Trockeneisverfahren (s. Abb. 5)
- Dämmung des Reetdaches mit Seegras (s. Abb. 6)
- denkmalgerechte Fenster aus Lärchenholz, nach historischer Vorlage vom Haus nachgebaut
- Einsatz von Leinölfarben, Stopfhanf, Muschelkalkmörtel

Die Beheizung erfolgt im EG durch eine Wandheizung und, um die stellenweise aufsteigende Feuchtigkeit zurück zu drängen, wurde eine Sockelerwärmung installiert, so konnte auch auf eine aufwendige Horizontalsperrung verzichtet werden. Die teils unkonventionellen Materialien und Maßnahmen bedurften zu Anfang etwas Überzeugungsarbeit bei einigen Handwerkern, aber nachdem der Wunsch verstanden war, lieferten alle gute Arbeit.

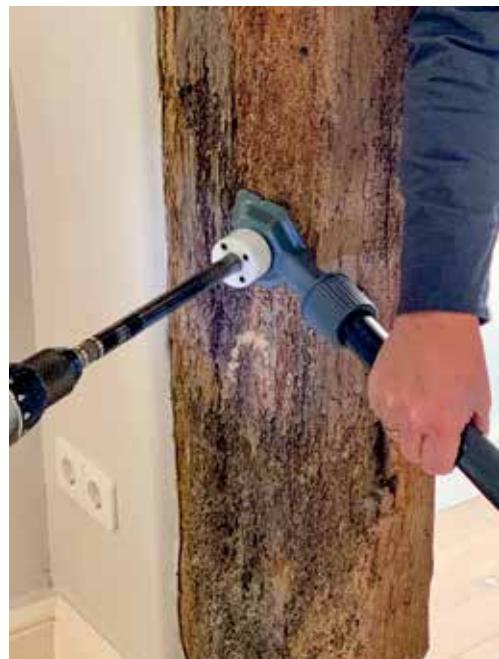
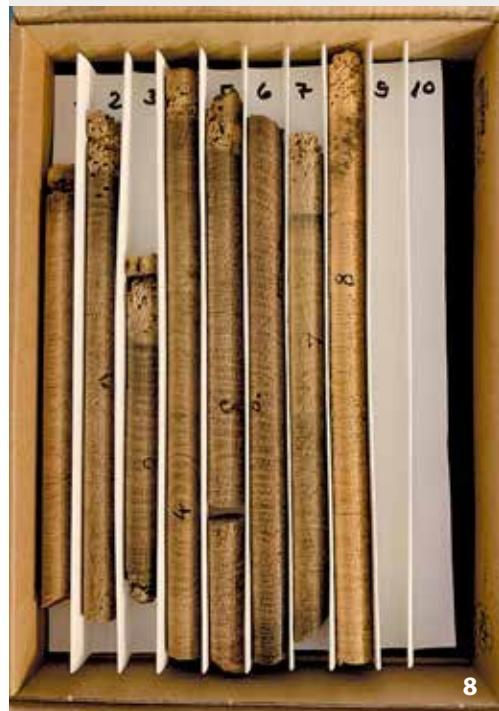
7 Dendrochronologische Untersuchung
8 Dendro-Proben (Fotos: Conny Wienzek)

Im Oktober 2020 erfolgte die Dendrochronologische Untersuchung unseres Holzständerwerkes (s. Abb. 7 u. 8). Es wurden Holzproben zur Bestimmung des Alters unserer Holz-Balken und Ständer genommen. Die Auswertung und die vielen Details der Hausforschung von Ellen Bauer fügen sich zusammen und bestätigen, dass unser Uthlandfriesisches Haus mit dem Maueranker 1669, etwas Besonderes ist – ein Einzeldenkmal – welches für die nächsten Generationen erhalten bleibt.

Einige Rätsel aber gibt das Haus noch auf. Eine dendrochronologische Bestimmung hat ergeben, dass einige der Bestandshölzer im Jahre 1560 gefällt worden sind, also ca. 100 Jahre vor dem vermutlichen Bau des Hauses. Es handelt sich dabei außerdem um Bauteile, die maßgebend für die Innenraumhöhe sind. Die ungewöhnliche Raumhöhe von ca. 2,50 – 2,60 m gab immer wieder Anlass zu Verwunderung. In vielen Häusern dieser Art und dieses Alters sind Raumhöhen viel niedriger. Gegen eine Fußbodenabsenkung sprechen relativ niedrige Innenraumtüren bzw. die Brüstungshöhen der Fenster. Eine Erklärung dafür könnte sein, dass man zum Bau Abrissböller verwendet hat. Auch zusätzliche, scheinbar nicht belegte Zapflöcher sowie ungewöhnliche Längen einzelner Hölzer weisen auf eine Vornutzung hin (z.B. große Scheunen o.ä.).

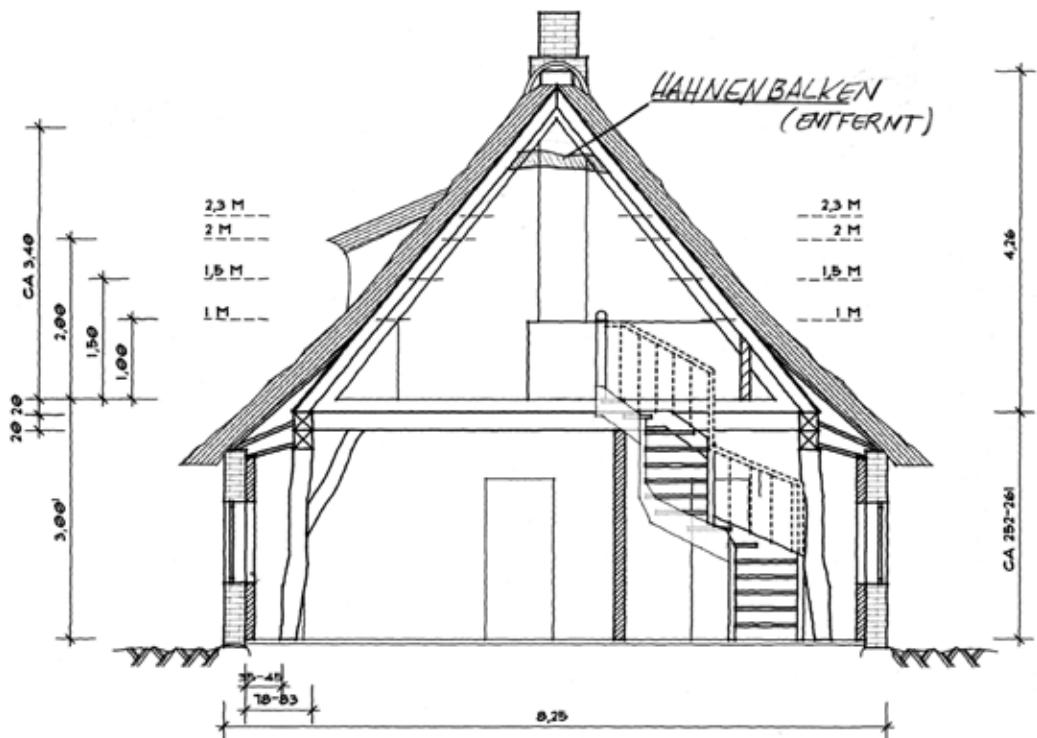
12 Querschnitt aus Bestandsaufnahme und Planung von 2019 (Zeichnung: Architekt Jürgen Knotz)

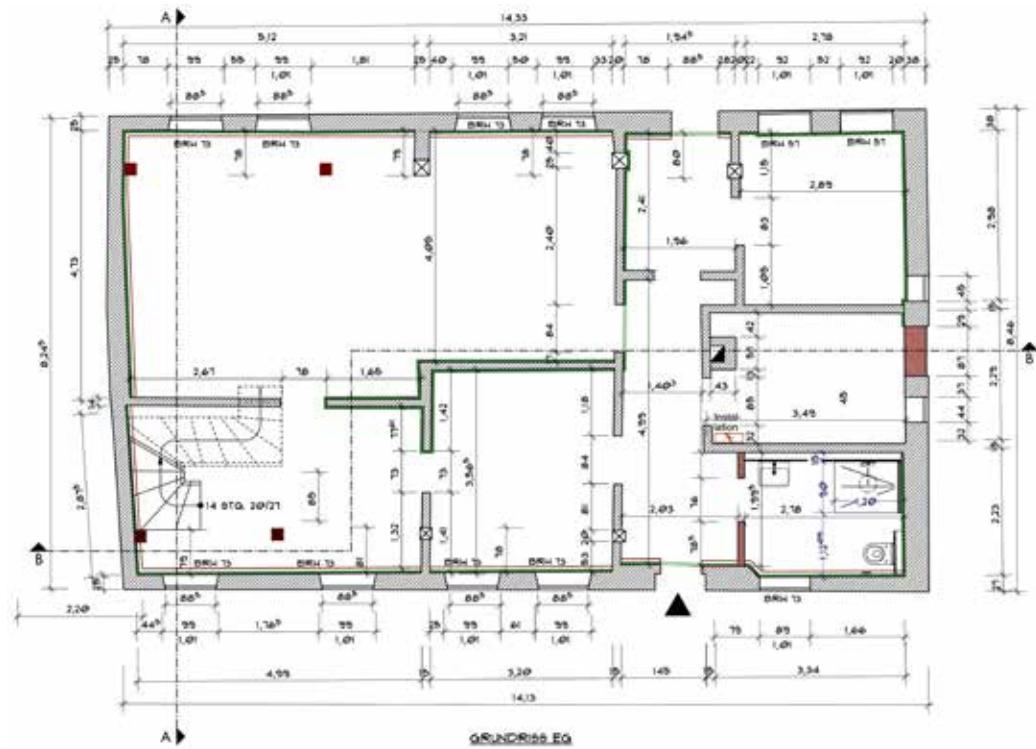
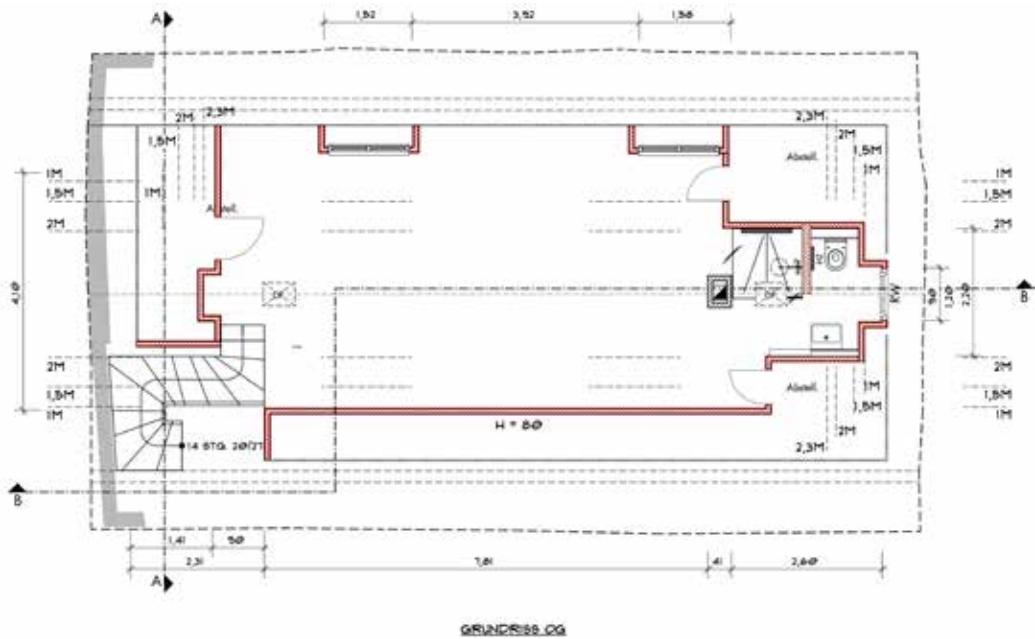
13, 14 Grundrisse Erdgeschoss und Obergeschoss (Zeichnungen: Architekt Jürgen Knotz)

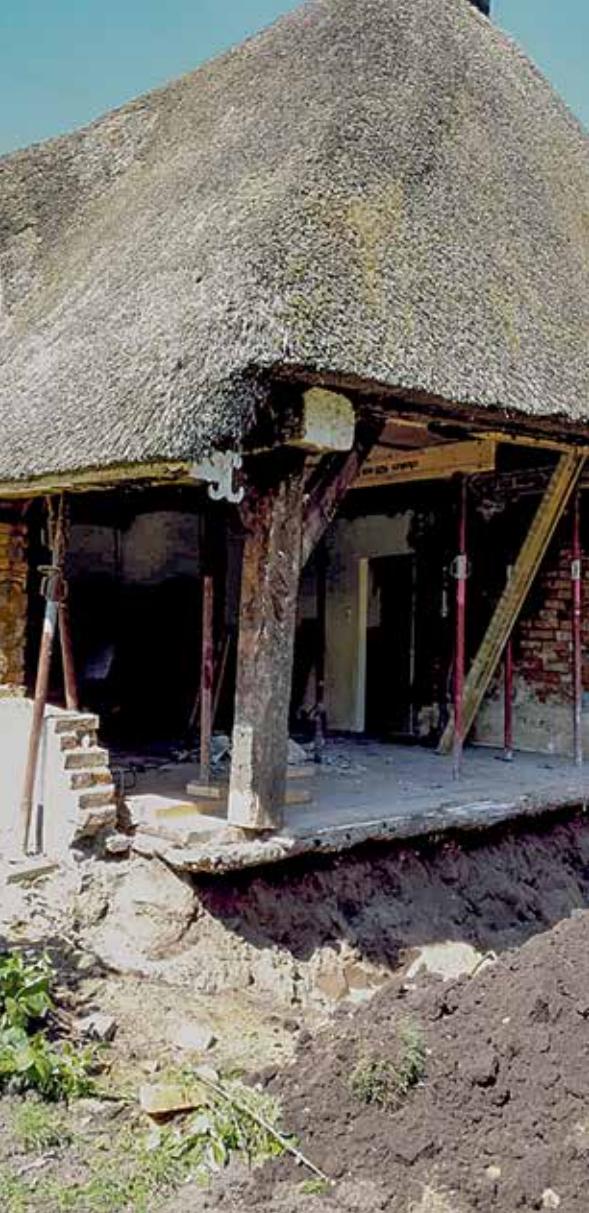
15 Ostseite nach Abbruch (Foto: Conny Wienzek)

Notwendigkeiten geopfert werden. So wurden die abgängige Ostwand (s. Abb. 15) und eine Innenwand abgerissen, neu gegründet und wieder aufgemauert. Dabei wurde darauf geachtet, dass ein Backsteinformat, ähnlich dem alten, jedoch härter gebrannt, Verwendung fand. Mit der Neugründung mussten auch Kellerwände abgetragen werden, so dass es sinnvoll erschien, den Keller aufzugeben, zu verfüllen und dafür einen komfortablen Treppenaufgang ins Dachgeschoss

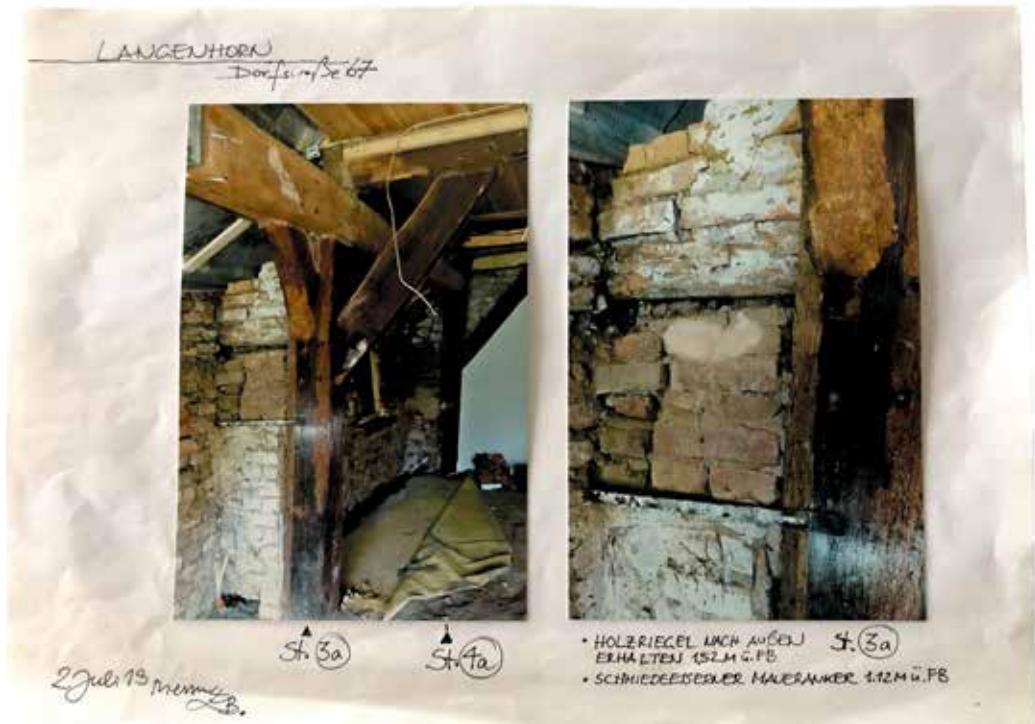
16 Original erhaltene Innenständer Südseite 3a + 4a (Fotos: Ellen Bauer)

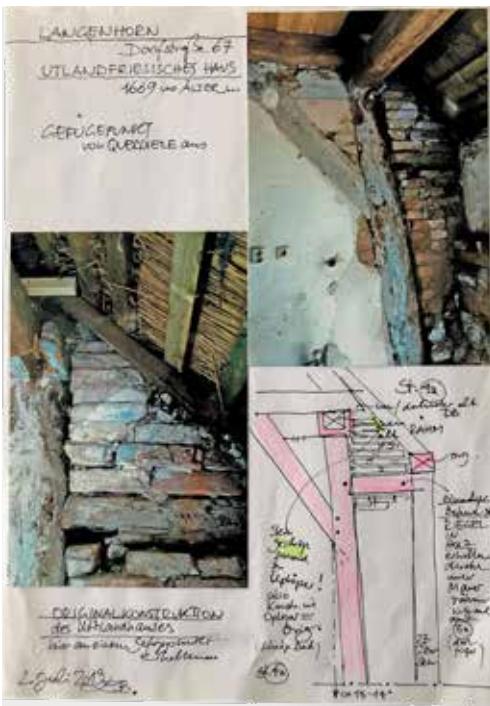
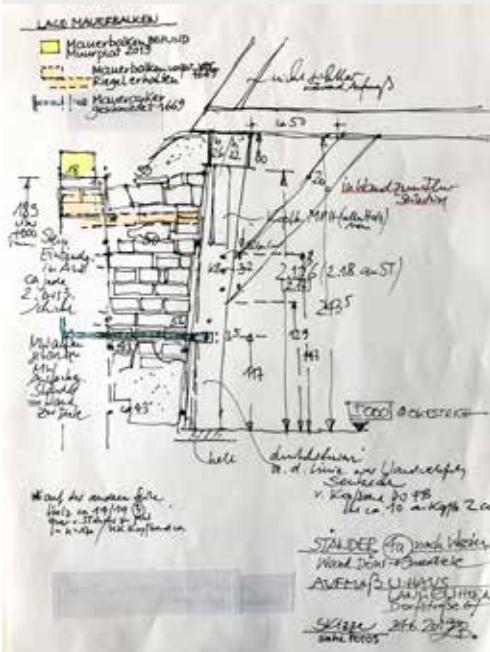
- 17 Innenständer 4a mit original Riegel nach außen (Querdiele)
18 Innenständer 4a (Zimmerseite) (Fotos / Skizzen: Ellen Bauer)

Unterhalb des Gefügepunktes des Ständers Süd in der Querdiele (Ständer 4a) – zunächst nur ein wenig durch entblätterten Putz frei gelegt – befindet sich ein Holzriegel nach außen, also eine frühere Verankerung des Innenständers mit der Außenwand (s. Abb. 17). Der geschmiedete Maueranker liegt weiter unten, ist eine nachträgliche Maßnahme. Nach Abnehmen des Putzes wird bei einem weiteren Ständer (3a) an der gleichen Stelle auch ein Holzriegel nach außen führend sichtbar. Das Baudatum mit „1669“ ist in Frage gestellt. Das Haus ist älter! Dieser Riegel zwischen Ständer und Außenwand wird die Funktion eines hölzernen Mauerankers gehabt haben. Er wurde beim Umbau von 1669 durch schmiedeeiserne ersetzt. (siehe Fotos + Skizzen Ständer 3a + 4a, s. Abb. 17–20)

lichen älteren Bauzeit als 1669 gibt. Der Zusammenstoß der Flurinnenwand mit der Außenwand ist durch Einbindung eines Steines in ca. jeder 3. Schicht nach Entfernen des kompletten Putzes zu erkennen.

„Wir wollen die blanken Steine sehen“, hatte die Bauherrin gesagt. Innenwand und Außenwand sind zur gleichen Zeit errichtet. Der Holzriegel hier ist ohne Mauerwerksstörung erhalten. Der Ständer und das Mauerwerk gehören zeitlich zusammen. Das Steinformat 27(26) / 13 / 7 cm ergibt eine 1-Steinsche Außenmauer von 26 – 27 cm ohne Innen- und Außenputz, eine ½-Steinsche Innenwand von 13 cm. Das Format (siehe Online-Lexikon) wird z. B. in Tönning auf 1602 nachgewiesen.

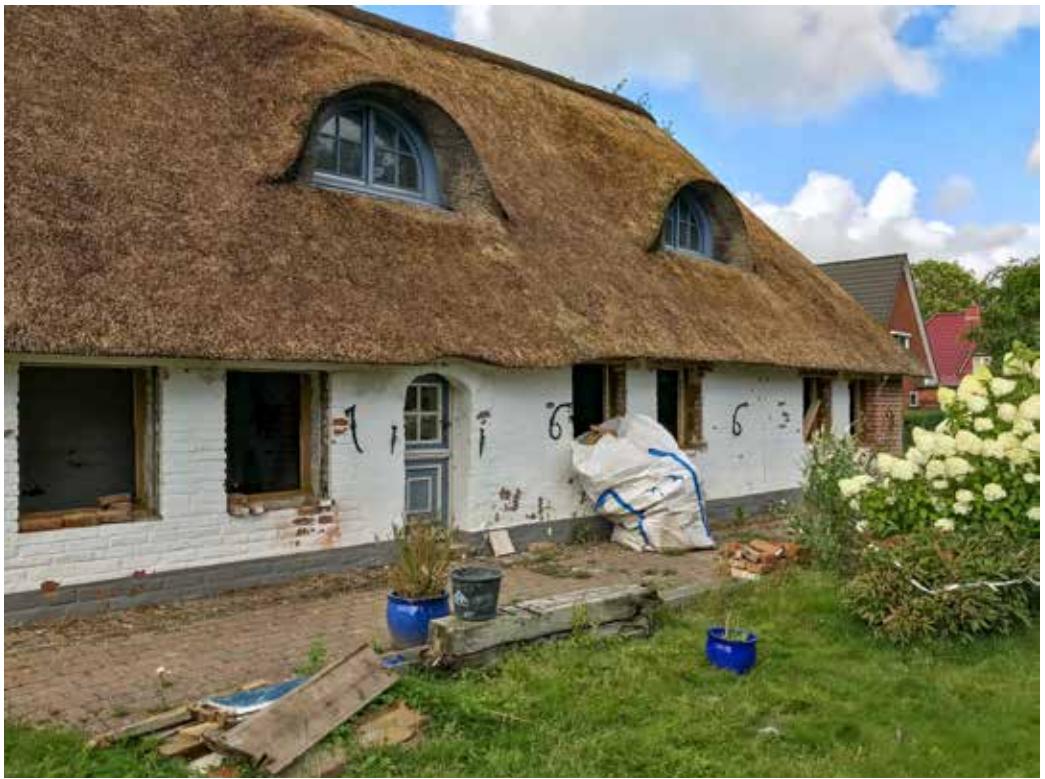
21 Historische Maueranker von 1669 (August 2019, Foto: Conny Wienzek)

Dorfstraße 67, Langenhorn, Nordfriesland: Über die IGB bekam ich eine Anfrage, die Käufer des o.g. Hauses für eine Sanierung zu beraten. Zunächst eine Standardsituation. Einzig die Zahl, die sich aus den Mauerankern ergab, 1669, machte stutzig. Von außen (Größe, Dachform, Proportionen) war ein solches Erstellungsjahr denkbar, von innen jedoch überhaupt nicht.

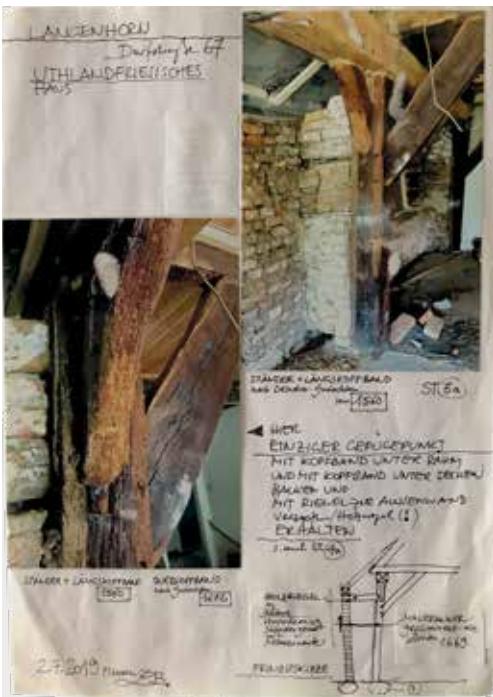
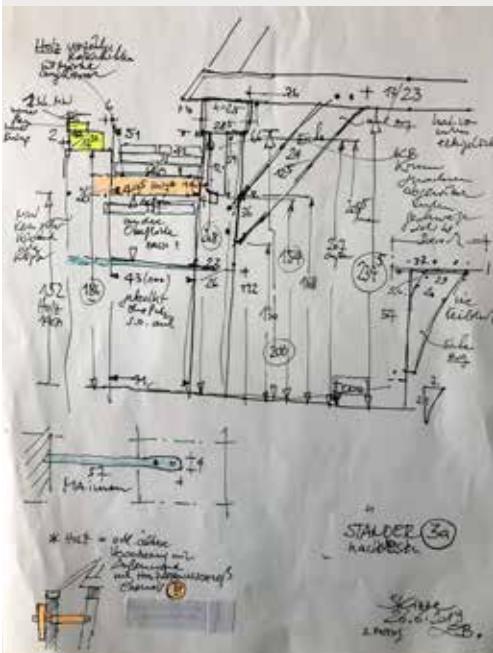
- 19 Innenständer 3a, Befund gemäß „Dendro“ von 1560
- 20 Innenständer 3a von 1560 (Skizzen: Ellen Bauer)
