Vom Schandfleck zum Schätzchen

VON ALFONS ROLF BENSE, IGB

Das Haus „Unter den Weiden 5“, ehemals „Windheim No. 107“

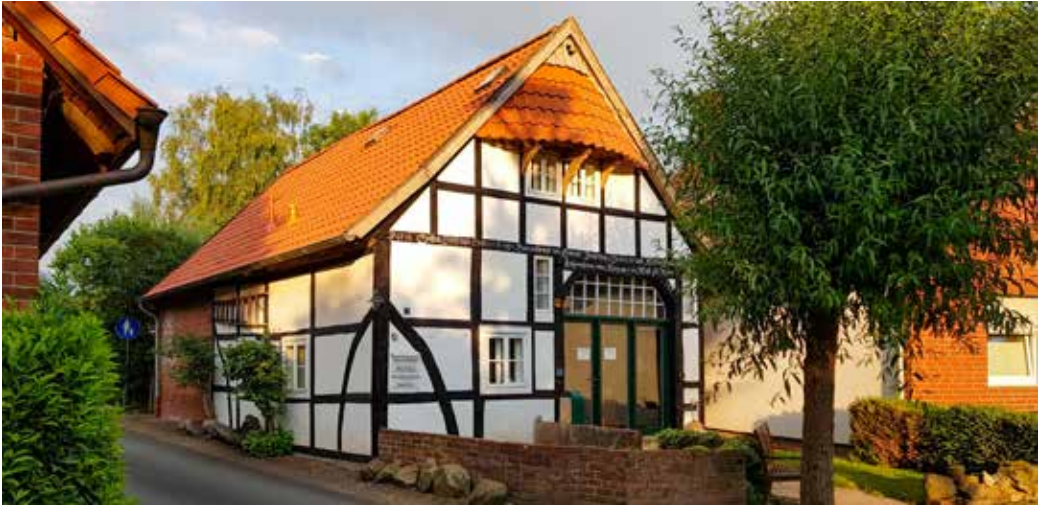
- 1 *Das Haus Unter den Weiden 5 von Westen mit namensgebendem Baum vor dem Tor. Zustand nach Restaurierung und denkmalgerechtem Ausbau. Mauereinfassung der Miste. (Foto: Alfons Rolf Bense)*

Wie das bekannte Haus Windheim No.2, Tagungsort des IgB-Herbsttreffens 2020, weist das Haus in kleinerer Form einen „Rundwalm“ oder „Steckwalm“ auf (s.a. Bild 1). Dieser, in der Regel an beiden Giebeln der Häuser befindliche Walm, ist ein wesentliches Kennzeichen der Hauslandschaft im Bereich der Weser nördlich von Minden. Im Westen des Kreises Minden-Lübbecke findet sich eine nicht rund, sondern eckig vorkragende

Um 1890 bekam das Haus zur Gartenseite hin einen massiven Anbau, der neben zwei kleinen Kammern einen Durchgang zum Garten umfasste. Gleichzeitig wurde die südliche Traufwand zum Teil massiv ersetzt (s.a. Bild 1).

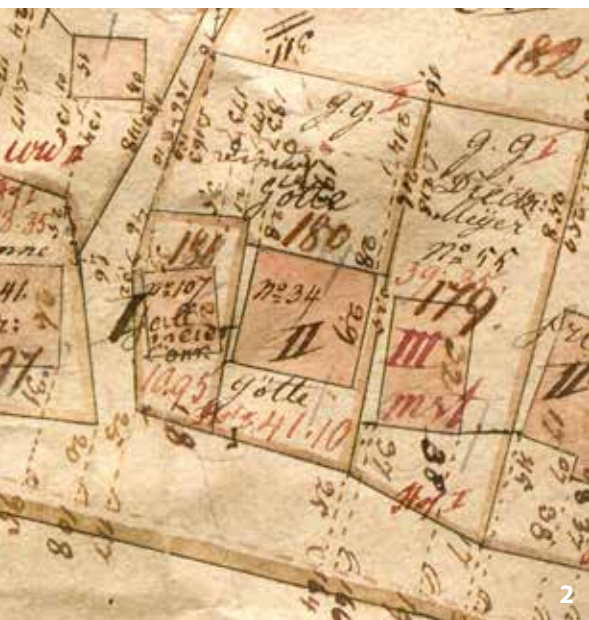
- 2 Ausschnitt aus dem „Urhandriß“ von 1829 auf dem die Nr. 107 und der Erbauer (1823) Gallmeier benannt sind. Zu diesem Zeitpunkt und auch 1866 ist ein Erdkeller noch nicht aufgenommen, sodass dieser erst gegen Ende des 19. Jh. entstanden zu sein scheint. Unmittelbar links

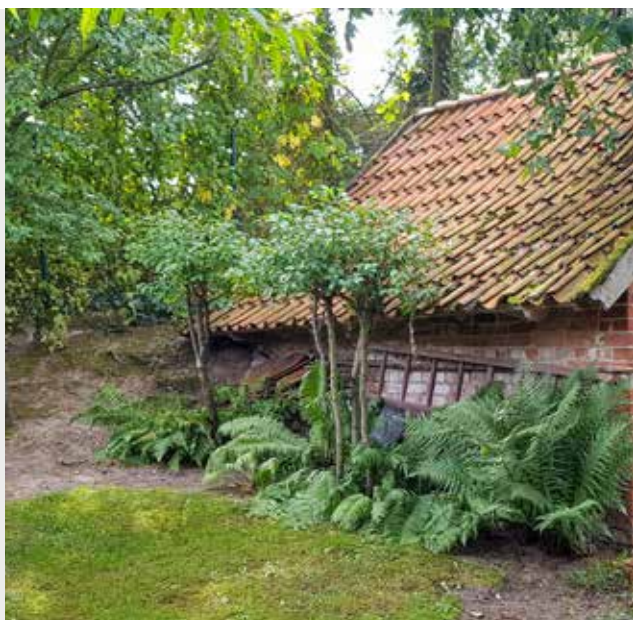
- am Gebäude zieht einer der vier letzten Fußwege (Padwege) Windheims von Westen (unten im Ausschnitt) nach Osten (oben) zum zentralen Marktplatz hin. Er heißt „Köstergraben“.
- 3 In die Niederterrasse der Weser gebauter Erdkeller (Foto: Alfons Rolf Bense)

Aufgrund seiner Lage an der Niederterrasse, dem Rand zur Flussau der Weser, ist der Bau, wie die Nachbarhäuser, nicht unterkellert. Stattdessen baute man hinter den giebelständig eng nebeneinander stehenden Häusern sog. „Erdkeller“ in

die ansteigende Geländekante der eiszeitlich entstandenen ersten Weserterrasse. Sie ragen zur Hälfte in den Hang hinein, waren daher kühl und u.a. zur Lagerung von Kartoffeln und Runkeln gut geeignet. Der Erdkeller des Hauses ist der einzig verbliebene der Häuserzeile. Zum Gebäudeensemble gehört im Weiteren ein kleiner ehemaliger Hühnerstall. Vor dem Giebel hat sich die alte Ummauerung der Miste erhalten.

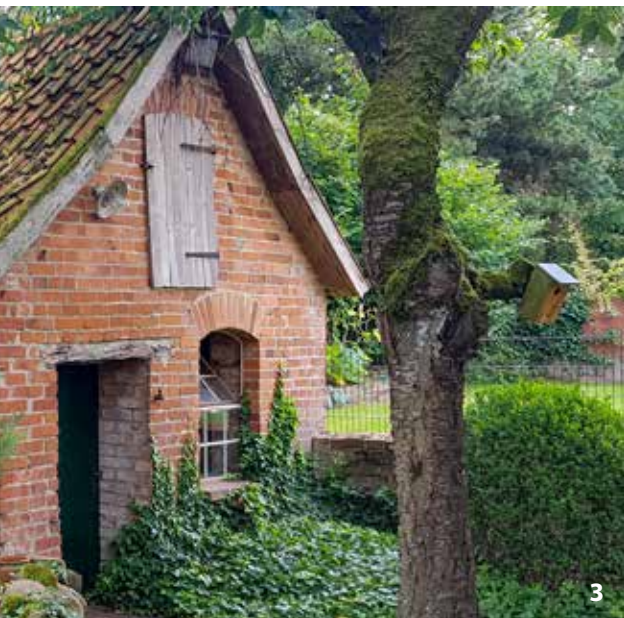
4 Giebel mit rechteckigem Dachüberstand, Minden-Hahlen (Foto: Alfons Rolf Bense)

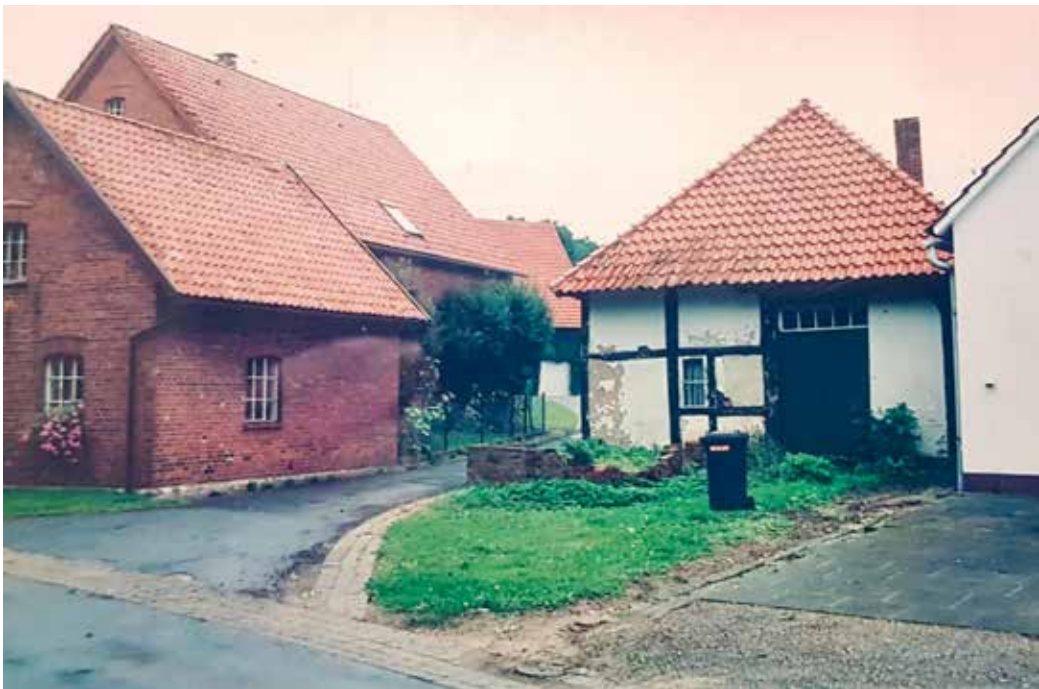
5 Zustand des Hauses Unter den Weiden 5 im Jahr 1993. Flacher untypischer Notwalm nach Kriegseinwirkung; Tor verbaut, Torgebälk nur unvollständig erhalten (Foto: Alfons Rolf Bense)

Am 5. April 1945 wurde der vordere Giebel des Gebäudes mit dem Rundwalm durch Granaten britischer Panzer stark zerstört, die von Ovenstädt her über die Weser nach Windheim übersetzten. Ein schräger Notwalm gab dem Gebäude lange ein ortsuntypisches Aussehen (s.a. Bild 5).

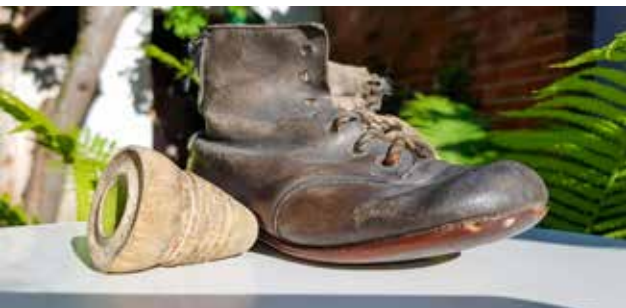
6 *Kleine Fundstücke in einem Arme-Leute-Haus: ein Kinderschuh aus der Schuhmacher-Nebentätigkeit und ein Holzkreisel (Kinderspielzeug) (Foto: Alfons Rolf Bense)*

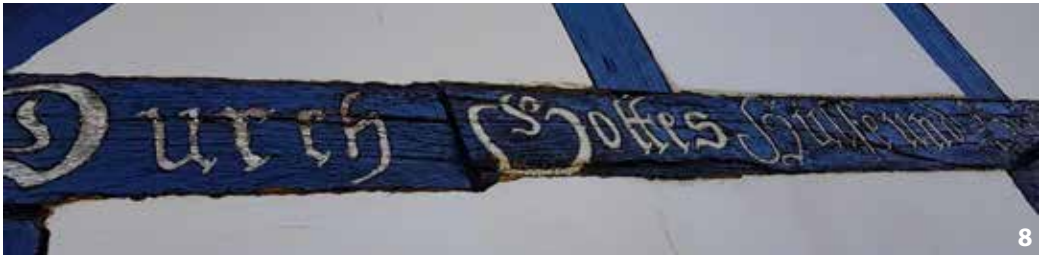
8 Bei der Brandstiftung 1929 kohlte auch der Spruchbalken des Hauses an. Das Balkenstück mit der Inschrift "Durch" wurde 1993 neu eingefügt.

lich sprang der Brand auf das eigene Gebäude über, sodass der Spruchbalken am äußersten linken Rand verkohlte. Erst bei den Restaurierungsarbeiten 1993/94 wurde dieses Stück ersetzt und das Wort „Durch“ ergänzt. Das Feuer hatte offenbar vor „Gottes Hülfe“ halt gemacht.

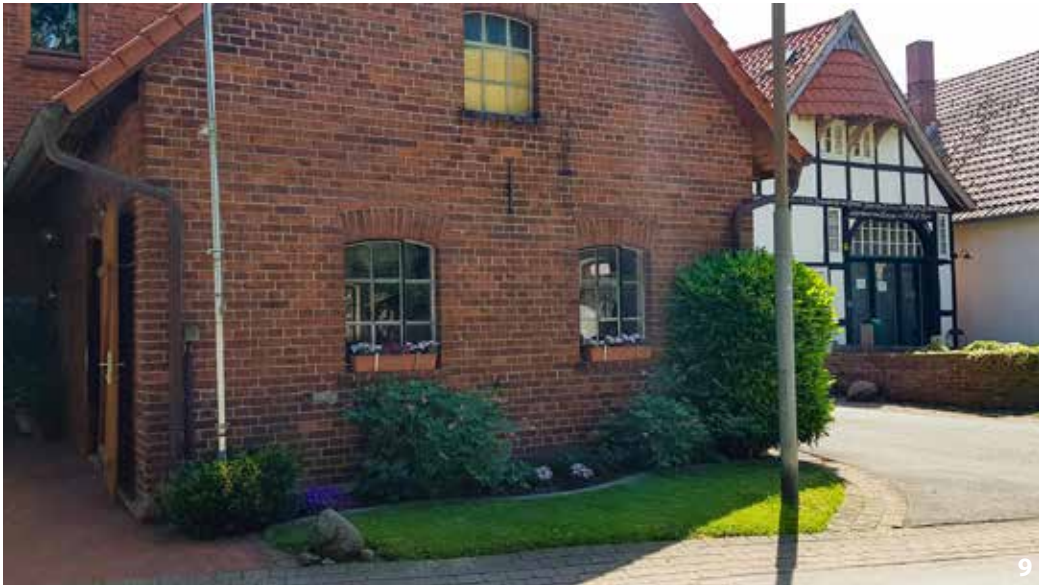
9 Die ehemalige Schmiede Kuhlmann (links) wurde nach einem Brand um 1930 wieder errichtet. An der linken Gebäudekante wurden neben der geöffneten Tür Hochwassermarken angebracht (hier kaum sichtbar (s.u.)). (Fotos: Alfons Rolf Bense)

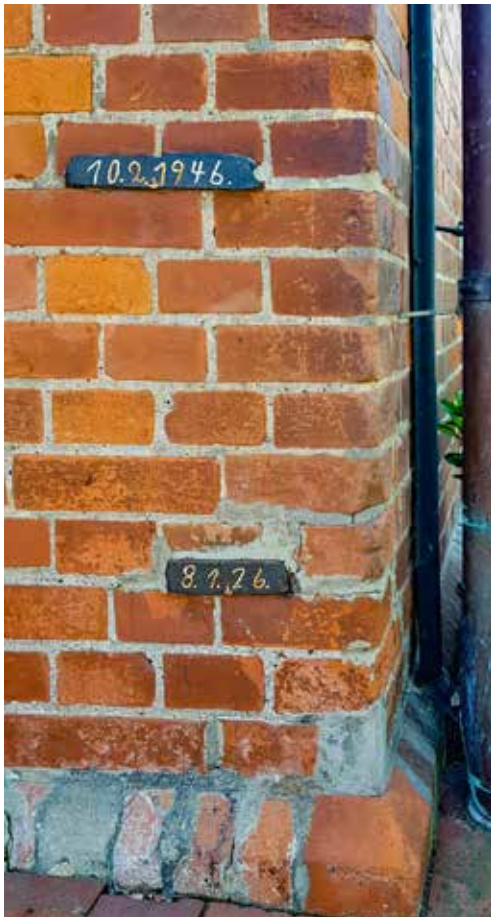
10 Hochwassermarken an benachbarter ehemaliger Schmiede Kuhlmann

Am 08.01.1926 und 10.02.1946 flutete das Weserhochwasser ins Gebäude, sogar bis in die hintere Schlafstube. An dem Anfang der 1930er Jahre wiedererrichteten Schmiedegebäude Kuhlmann

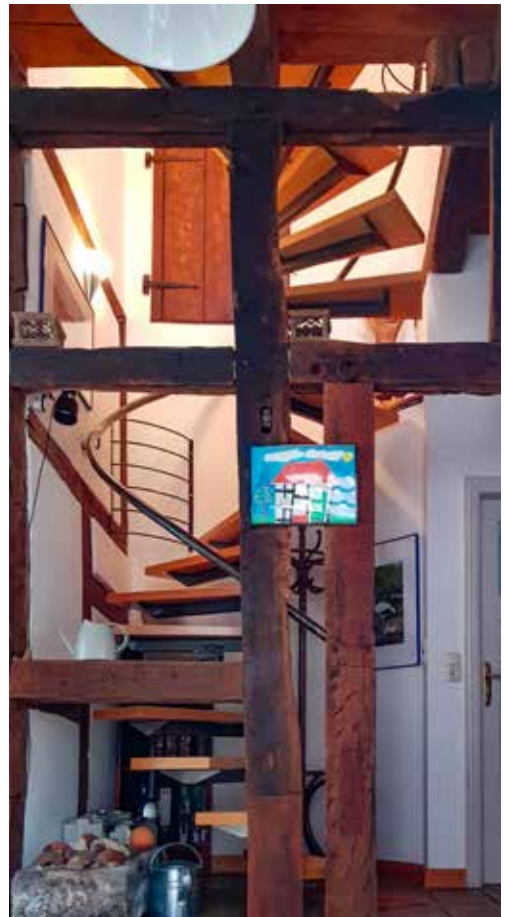
11 Aus Platzgründen wurde eine Wendeltreppe zum Dachgeschoss gewählt, die sich gut hinter dem offenen Fachwerk einfügt. (Fotos: Alfons Rolf Bense)

Der Umbau des kleinen Gebäudes mit einer Nutzfläche von ca. 70 qm im Erdgeschoss zu einer Arzt- und Psychotherapeuten-Praxis erforderte einen Eingriff in die vorgefundene, bereits nicht mehr bauzeitliche Raumstruktur. Er ermöglichte sogar ihre Wiederherstellung, indem die bis dahin abgemauerte Diele als zentraler prägender Raum zurück gewonnen werden konnte. Der Dachboden musste jedoch als nutzbare Fläche ausgebaut werden. Es ergaben sich dort zwei Räume, die jeweils bis an die Dachschrägen und bis unter den First ausgebaut wurden. Die Kehlbalken blieben frei sichtbar und prägen die beiden zu Gesprächszwecken genutzten Räume. Zwischen ihnen führt eine Wendeltreppe nach oben, untypisch für ein altes ländliches Gebäude, jedoch erforderlich, da eine gerade Treppenführung zu viel Raum in dem kleinen Gebäude mit hoher Decke gefordert hätte. Sie konnte hinter dem Ständerwerk relativ verdeckt, mit oberem Austritt unter der Dachschräge, eingefügt werden.

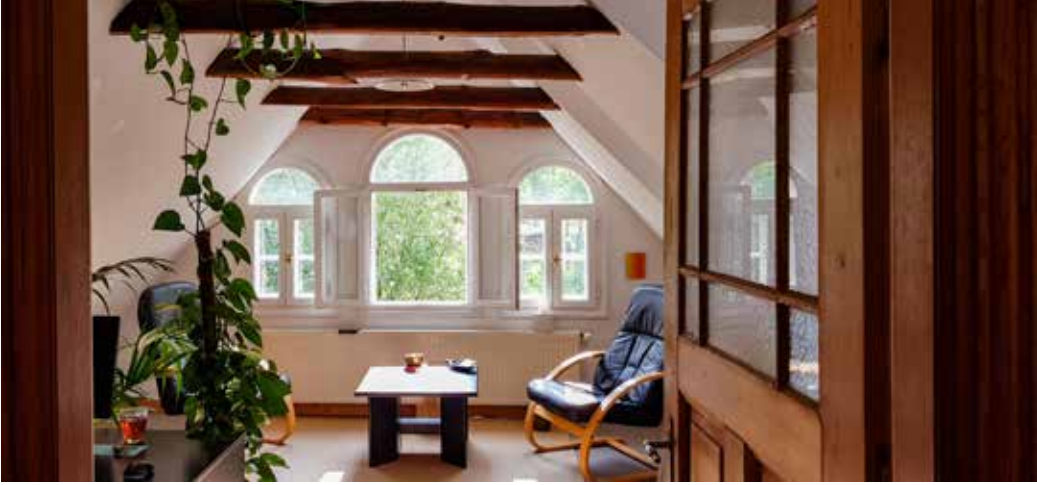
12 Einer der beiden Gesprächsräume im Dachgeschoss mit den sichtbar gebliebenen Kehlbalken. Beim Ausbau 1993-1995 entstanden die neuen Fensteröffnungen. (Fotos: Alfons Rolf Bense)

zes bei weitestgehendem Erhalt der ursprünglichen Bausubstanz, teilweise ergänzt durch historisch angemessene Baumaterialien. Die Modernisierung erfolgte mit Gastherme, Fußbodenheizung, Bad, Kastenfenstern unter Bewahrung der ursprünglichen Sprossenfenster, Vervollständigung des Torbogens u.v.a.m.
