„Das Haus behängen und die Wände geklehmet“

VON CHRISTOPH LANGNER, IGB¹

Historische Befunde zum konstruktiven Bautenschutz

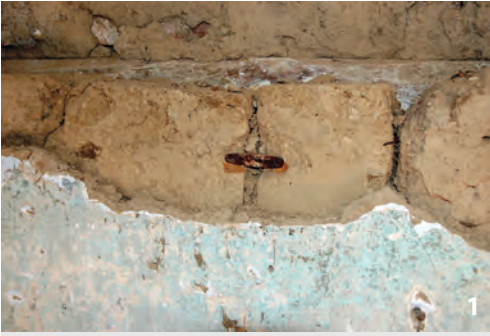
- 1 Unter dem Kalkputz wird die durch Maueranker fixierte Lehm-
schale sichtbar. Die Anker
haben eine Länge von ca. 15 cm, so dass die
schmetterlingsflügelähnlich ausgeschmie-
deten Enden der Anker den hochkant stehen-
den Lehmziegeln maximalen Halt verleihen.
- 2 Geschmiedete Anker, die zur Wiederverwen-
dung gewonnen wurden
- 3,4 Rekonstruktion der Lehm-
schale im Pfarrhaus
in Starkow (Fotos: Dr. Christoph Langner)

Lehmsteinen bündig hintermauert. Die Anbrin-
gung einer Lehm-
schale aus Stampflehm oder
aus vermauerten Lehmziegeln ist an und für sich
nicht ungewöhnlich – in diesem Fall wurde je-
doch die äußere Fachwerkwand mit luftgetrock-
neten Lehmziegeln hochkant (1/4 Stein), bzw. an
einigen Wänden flachliegend (1/2 Stein) hinter-
mauert. Während die halbsteinsche Ausfachung
der Außenwand durch das Fachwerk hinreichend
Halt bekommt, kann bei den fast drei Meter ho-
hen Wänden mit einer viertel- oder halbstein-
schen Hintermauerung bald ein statisches Prob-
lem auftreten; zumal, wenn die Hintermauerung
lediglich punktuell auf den Feldsteinfundamen-
ten Halt findet. Im erwähnten Pfarrhaus findet
sich eine interessante Lösung für dieses Problem:
In regelmäßigen Abständen wurden geschmie-
dete Anker in die Fachwerkbalken geschlagen,
die neben der Vermörtelung (mit Lehm) von
Fachwerkwand und Lehm-
schale für eine hohe
Bündigkeit sorgen.

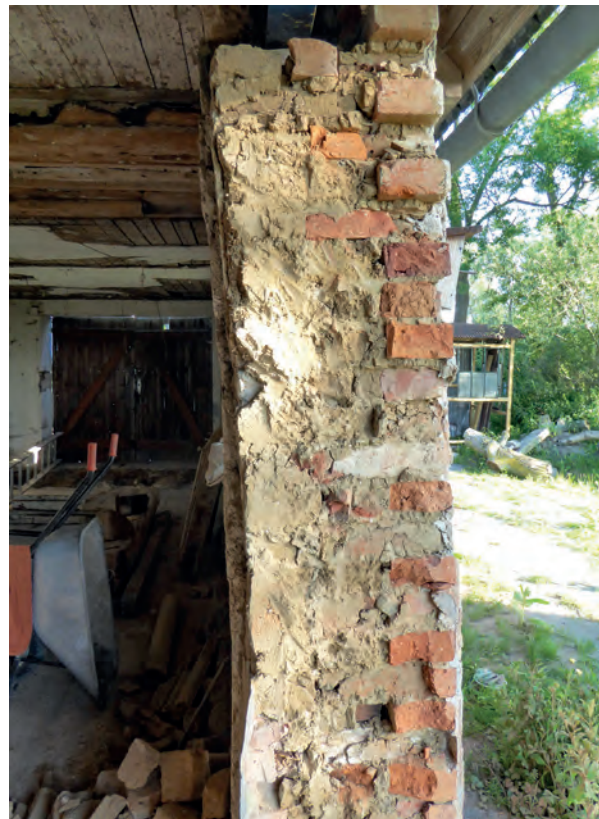
5 Wandaufbau, Backhaus Klein Damitz (Foto: Dr. Christoph Langner)

Baubeschreibung wird folgender Wandaufbau beschrieben: „... die Ringmauern sind eineinhalb Fuß stark von gebrannten Steinen ausgeführt und außerhalb gefugt, innerhalb mit Lehm geschlemmt und geweißt, ...“. Beim heutigen Baubefund zeigt sich eine 1,5 Stein starke Mauer mit einem im Verbund ausgeführten Mischmauerwerk aus Backsteinen und ungebrannten Lehmziegeln. Außen sind die Backsteine als Läufer und Binder zu sehen, während im Inneren Läufer und Binder aus Lehm verwendet wurden.

Ganz sicher ist dieser verzahnte Verbund bauzeitlich entstanden. Die Schwäche dieser Konstruktion offenbart sich an Stellen, an denen aufsteigende Feuchtigkeit aufgetreten ist. Hier löste sich die Verzahnung und es kam zu Ausbeulungen nach außen. In den Bereichen ohne Durchfeuchtung ist die Konstruktion völlig intakt. Ob es für diese

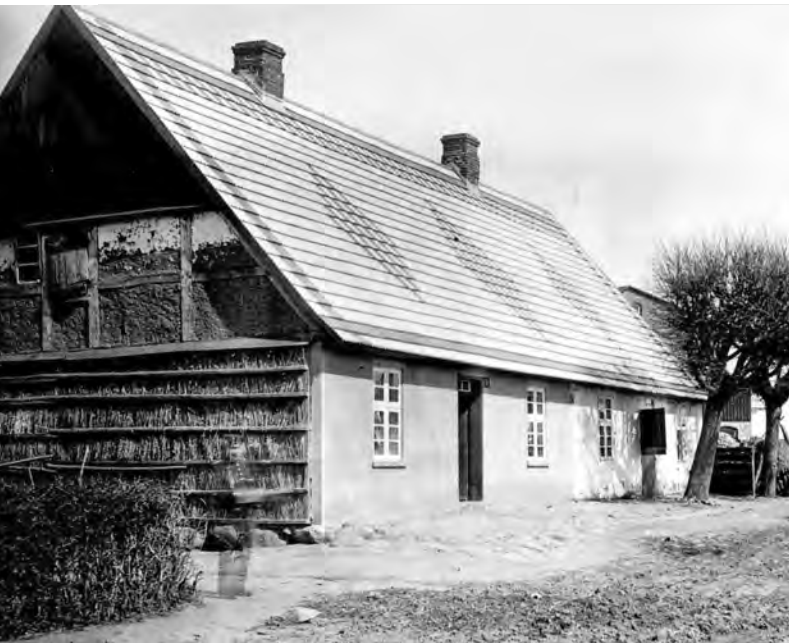
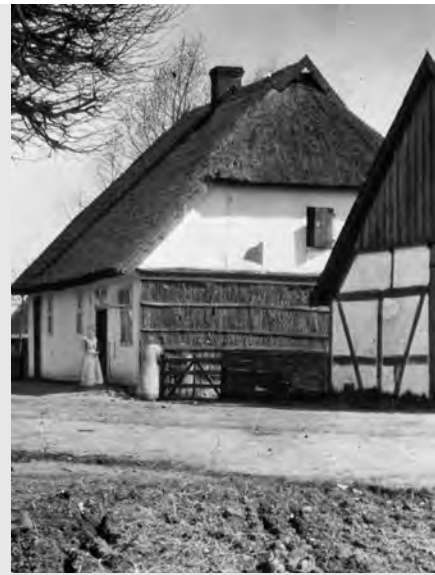
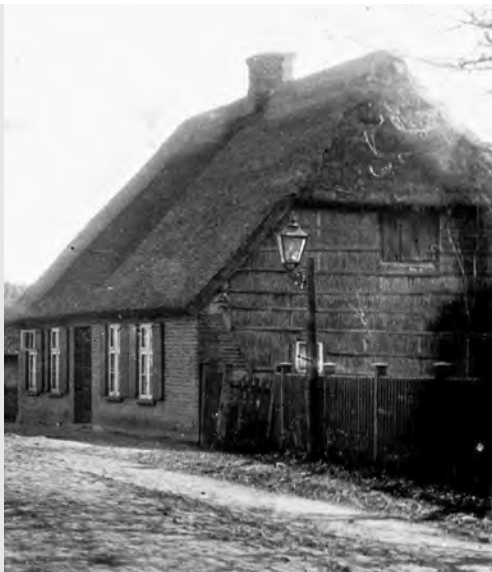
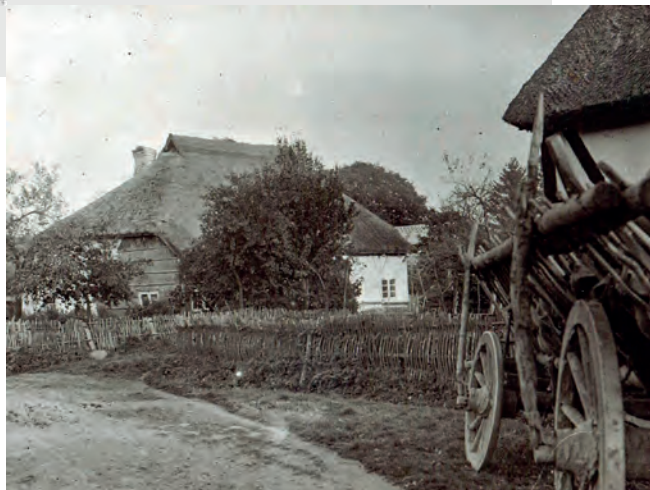
6,7 Giebelseitiger Rohrbehang im Wohnbereich des Erdgeschosses an zwei Häusern

8,9 Bei diesen beiden Häusern sind die kompletten Giebel mit einem Behang versehen, das Haus auf Bild 8 hat offensichtlich eine massive Vormauerung der Traufseite aus gebrannten Ziegeln erhalten. Der Wandbehang wurde an dieser Stelle zurückgesetzt. Das Bild 9 zeigt einen älteren Haustyp mit behangenem Giebel. Als interessantes Detail ist der Flechtzaun zu erwähnen. (Fotos: Bildautor Erik von Schmieterlöw, um 1920, Sammlung Langner)

Deutschen Reich und in seinen Grenzgebieten“, vorgestellt. Weitere Fotos von den Trantower Häusern lagern heute im Bildarchiv des Caspar-David-Friedrich-Instituts der Universität Greifswald. Einige der Fotografien zeigen deutlich, dass an den gezeigten Wohnhäusern an verschiedenen Wänden eine Verkleidung ausgeführt wurde. Als Material wurde offensichtlich das auch für die Dacheindeckung verwendete und reichlich vorhandene Schilfrohr genutzt. Auf den Fotos ist zu erkennen, dass häufig nur einzelne Wände oder auch nur Wandabschnitte eine Verkleidung aufweisen.

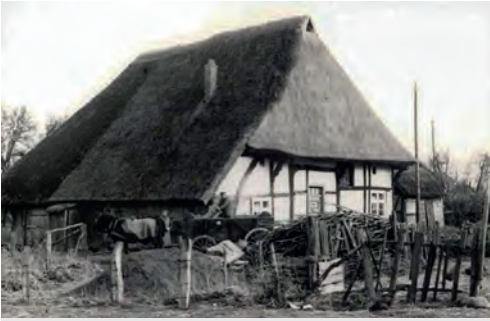
- 10 *Bauernhaus in Trantow mit behangener Längsseite, auch der Abort wurde mit einem Behang versehen. (Quelle: Universität Greifswald, Caspar-David-Friedrich-Institut)*
- 11 *Bauernhaus in Trantow mit giebelseitigem Behang, auch das Nebengebäude links ist mit Rohrmatten beplankt. (Quelle: Universität Greifswald, Caspar-David-Friedrich-Institut)*

So konnte man sich ohne großen Aufwand eine Wetterschale herstellen, mit einem Material, das in der Nähe erhältlich war und mit dessen Verarbeitung man sich auskannte. Es bedurfte wohl keines Rohrdachdeckers, um eine so unkomplizierte, nicht hinterlüftete Rohrpäckung mit Hilfe von Holzlatten o.ä. quer vor die Wand zu „planken“. Natürlich stellt sich die Frage, welchen Zweck die Wandbehänge zu erfüllen hatten. Zunächst einmal werden sie die Lehmwände vor Schlagregen und auch vor intensiver Sonneneinstrahlung geschützt haben. Ab einer bestimmten Stärke werden sie auch einen gewissen Dämmeffekt gehabt und den Verdunstungseffekt an der Wand gedämpft haben. Zumeist wurde nur der Wandbereich im Erdgeschoss vor den Wohnräumen „behängt“, nur in Einzelfällen sind auf den Bildern auch „behängte“ Wirtschaftsbereiche oder Stallungen zu sehen. Den Bewohnern schien in jedem Falle besonders die windzugewandte Seite wichtig gewesen zu sein; evtl. auch, um diese, den Witterungsunbilden besonders ausgesetzte Hausseite besser vor Schäden, u.a. durch Schlagregen (oder Sandstürme) zu schützen (s. dazu auch Kasten: Traditionelle Wohnhäuser im Ostseeraum).

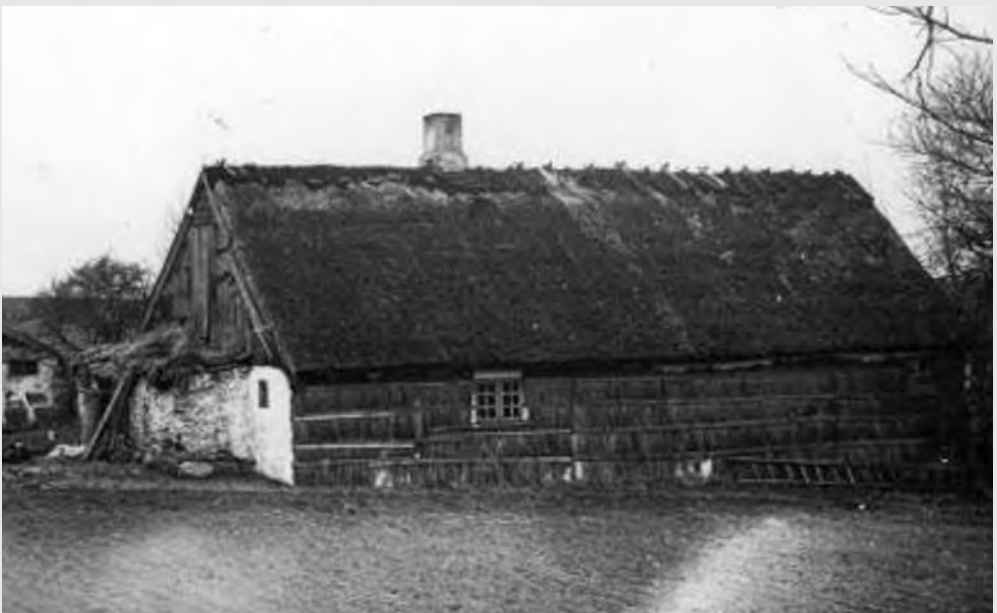
12 Bauernhaus in Süddänemark mit behängener Längsseite (Quelle: Bildautor A. Steensberg 1939, Dänisches Nationalmuseum Kopenhagen)

In Mecklenburg-Vorpommern gibt es wenig Belege für diese „vorgehängte“ Wand. Vielleicht sind dem einen oder anderen Leser weitere Beispiele bekannt? Durchaus sehr gebräuchlich hingegen ist eine identische „Røer“- (Rohr-)Verkleidung auf den südlichen dänischen Inseln Lolland und Falster, auch im südöstlichen Seeland.

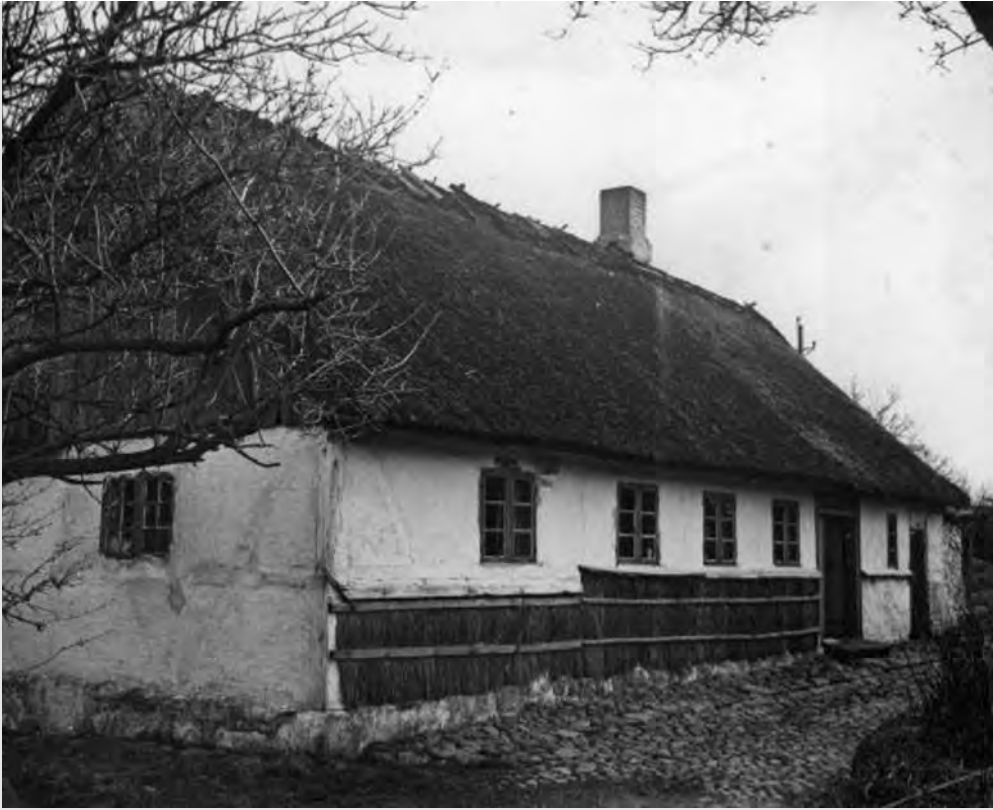
13 *Bauernhaus in Süddänemark: Hier wurde lediglich der untere Bereich der Längswand behangen. (Quelle: Dänisches Nationalmuseum Kopenhagen)*

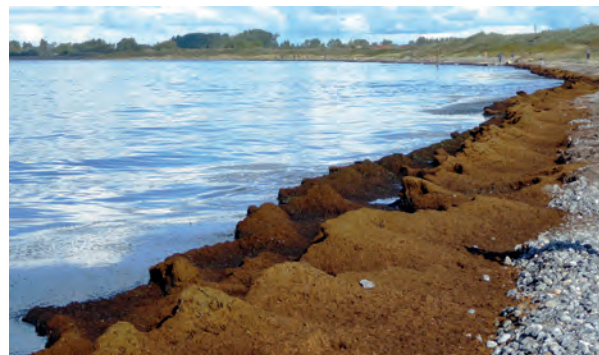
14 Angespülter Seetang auf der Insel Rügen (Foto: Dr. Christoph Langner)

Seetang gehört zu den Naturmaterialien, die an den Ostseeküsten in schier unendlicher Menge vorzukommen scheinen. Unter „Seetang“ versteht man mehrere Arten mariner Braun-, Grün- und Rotalgen. Bei guten Bedingungen zählen die Tange zu den produktivsten Biomasseproduzenten im Pflanzenreich. Die riesigen Mengen an Seetang, die regelmäßig an den Meeresküsten angespült werden, waren schon immer eine Herausforderung, um nach Nutzungsmöglichkeiten für dieses Material zu suchen. So findet er Anwendung als Düngemittel, als Tierfutter, als Polstermaterial, als Rohstoff für die pharmazeutische Industrie, einige Arten bereichern als Nahrungsmittel den Speisezettel und neuerdings wird Seetang auch für Biogasanlagen genutzt.

An vielen Orten ist jedoch auch die Nutzung von getrocknetem Seetang als Dämm-Material belegt. In unserem 200 Jahre alten Ackerbör-

gerhaus wurde Seetang als Dämmung lose auf die Lehmeinschubdecken im Bodenbereich ausgebracht. Außerdem findet er sich als Füllstoff in Hohlräumen der Erdgeschossdecke und als Stopfmaterial zwischen den Fachwerkbalken und den Fensterrahmen. An anderen Gebäuden der Region wurde der Tang zur Dämmung von Zwischenwänden verwandt.

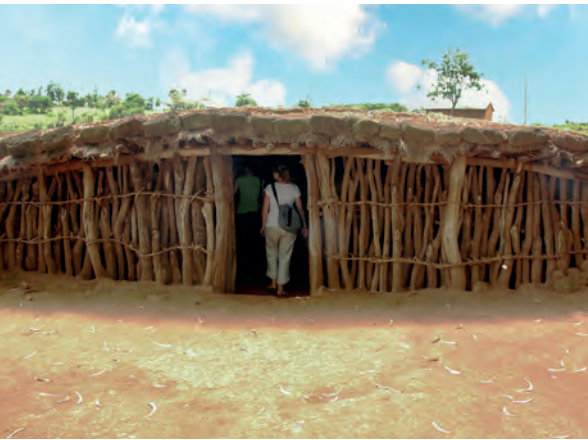
15 *Traditionelles Erdhaus der Iraqw in Karatu, im Nordosten Tansanias (Foto: Dr. Christoph Langner)*

Davon, dass menschlicher Erfindergeist auch andernorts einfache Methoden gegen Insektenfraß erdacht hat, konnte sich der Autor südlich des Äquators in Tansania überzeugen. Die im Nordosten Tansanias ansässige Ethnie der Iraqw lebte früher gemeinsam mit ihren Haustieren in geräumigen, teilweise unterirdisch angelegten Lehmhäusern. Die hölzerne Unterkonstruktion wurde dabei von außen mit einer dicken Lehm- schale verstrichen und mit Boden aufgefüllt. Dadurch entsteht eine wasserdichte, begehbare Dachfläche. Beim Dachaufbau war es üblich, die Unterkonstruktion der tragenden Holzschicht mit Zweigen einer speziellen Pflanze zu belegen, die durch ihren hohen Gehalt an ätherischen Ölen dazu beitragen, Schadinsekten von den konstruktiven Hölzern fernzuhalten.

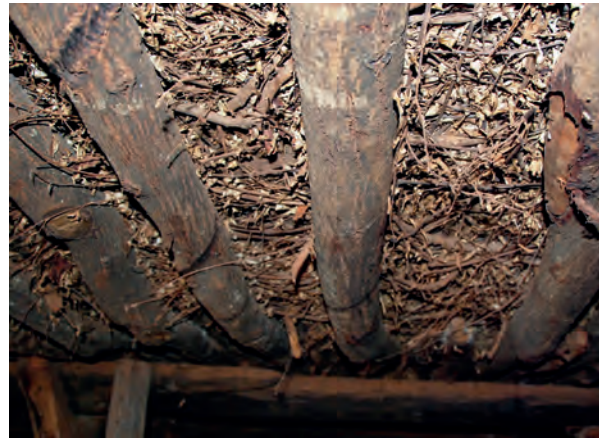
16 *Strauchpackung von insektenabweisenden Sträuchern über der tragenden Holzkonstruktion in einem Iraqw-Erdhaus (Foto: Dr. Christoph Langner)*
