Lehmbauten in Söllichau, Bad Schmiedeberg, Lkr. Wittenberg¹

VON PHILIPP KRISTIN, M.A. UND DR. MECHTHILD KLAMM

Ergebnisse der Lehmhausaufnahme in Söllichau

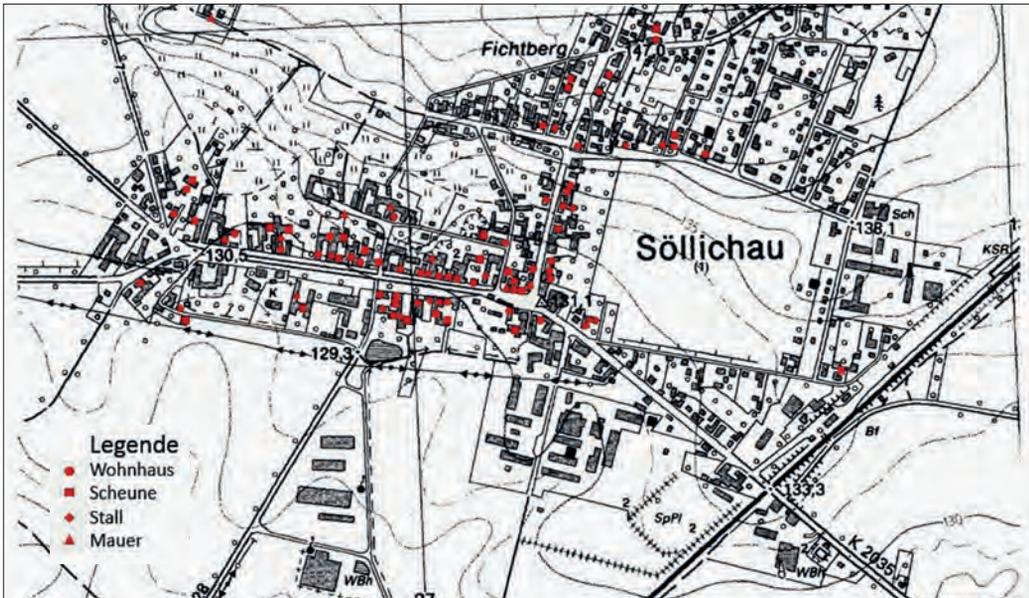
- 1 Verbreitung der Lehmgebäude in Söllichau: Der Schwerpunkt liegt im alten Dorf und in der ersten Dorferweiterung. Abseits liegende Gebäude befinden sich im ganzen Ort verteilt (Quelle: Kartenausschnitt aus der Topographische Karte 1:10.000, um 1995).

Bei der Aufnahme der Lehmhäuser wurden auf 63 Grundstücken (ca. 17 % der Gesamtgrundstückszahl) 52 Wohnhäuser, 23 Scheunen, 13 Ställe und 3 Mauern aus Lehm dokumentiert (s. Abb. 1).

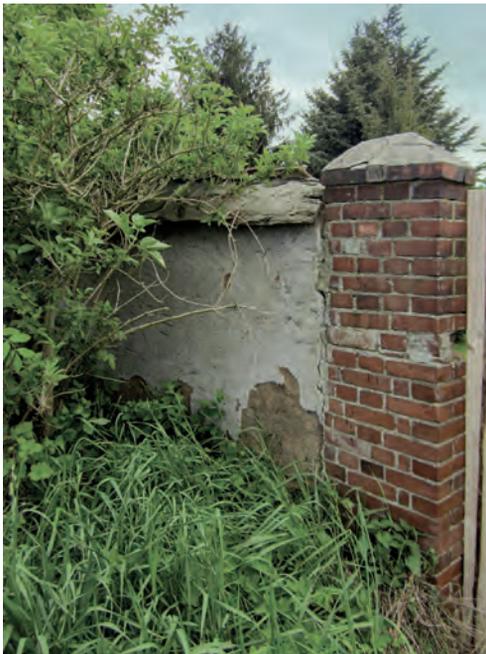
- 2 Brunnenstraße 15, verputzte Mauer mit Dachziegel und Holzabdeckung (Foto: Jürgen Kristin 2014).
- 3 Brunnenstraße 40: Giebelwand mit Ausfachung aus Lehmsteinen

Die Lehmgebäude befinden sich vor allem im alten Dorf (Brunnenstraße), häufig waren es ganze Höfe oder Teile von Höfen. Auch in der ersten Erweiterung des Dorfes (Schmiedeberger Straße) wurden einige Lehmbauten erfasst. Abgelegene Lehmhäuser treten einzeln auf. Dazu gehören ein Stallgebäude in der heutigen Feldstraße (östlicher Dorfrand) sowie ein Wohnhaus mit Scheune in der Großkorgauer Straße (nordöstlicher Dorfrand). An der ehemaligen Windmühle war noch eine Grundstücksmauer aus Lehm belegbar. Die beiden anderen Lehmmauern standen im alten Dorf an der Straßenseite bzw. begrenzten den rückwärtig gelegenen Garten (s. Abb. 2).

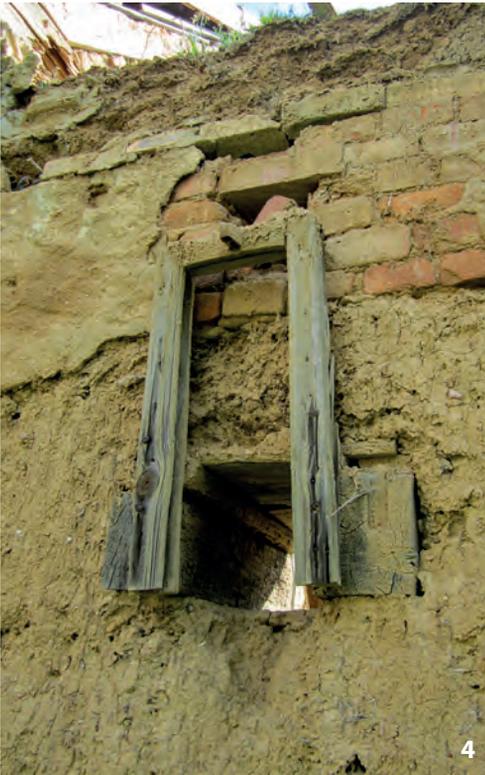
- 4 Brunnenstraße 40: hölzerne Hühnerklappe
- 5 Brunnenstraße 42: Zwischendecke aus Stangenholz, mit Lehm abgedichtet
- 6 Brunnenstraße 4: Tor- und Türeinfassungen wurden mit Ziegeln erneuert. (Fotos: Jürgen Kristin 2014).
- 7 Kossaer Straße 17: zahlreiche Insektenlöcher über der Türeinfassung des Schuppens (Foto: Philipp Kristin 2014)

Alle erfassten Lehmgebäude waren in der Wellerlehmbauweise errichtet. Auf zwei Grundstücken wurde eine Aufmauerung aus Lehmsteinen und Fachwerk (s. Abb. 3) bzw. Lehm zusammen mit Ziegeln dokumentiert. Hinzu kommt ein Gebäudeteil mit Lehmfachwerkbau in der Brunnenstraße. Als Zuschlag wurden bis zu faustgroße Steine und als organische Beimengung Stroh, Gräser und Heidekraut verwendet. Der aus heutiger Sicht ökologische Gedanke beim Bau eines Lehmhauses zeigte sich neben den Lehmmauern häufig in Form hölzerner Tore und Türen oder Hühnerklappen (s. Abb. 4), die mittels Balken als

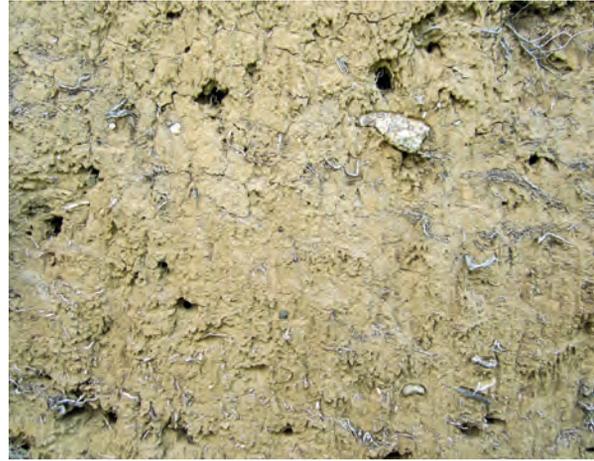
8 Brunnenstraße 40: Detailaufnahme der Wandstruktur. Lehm mit Stroh und Heidekraut (Foto: Jürgen Kristin 2014)

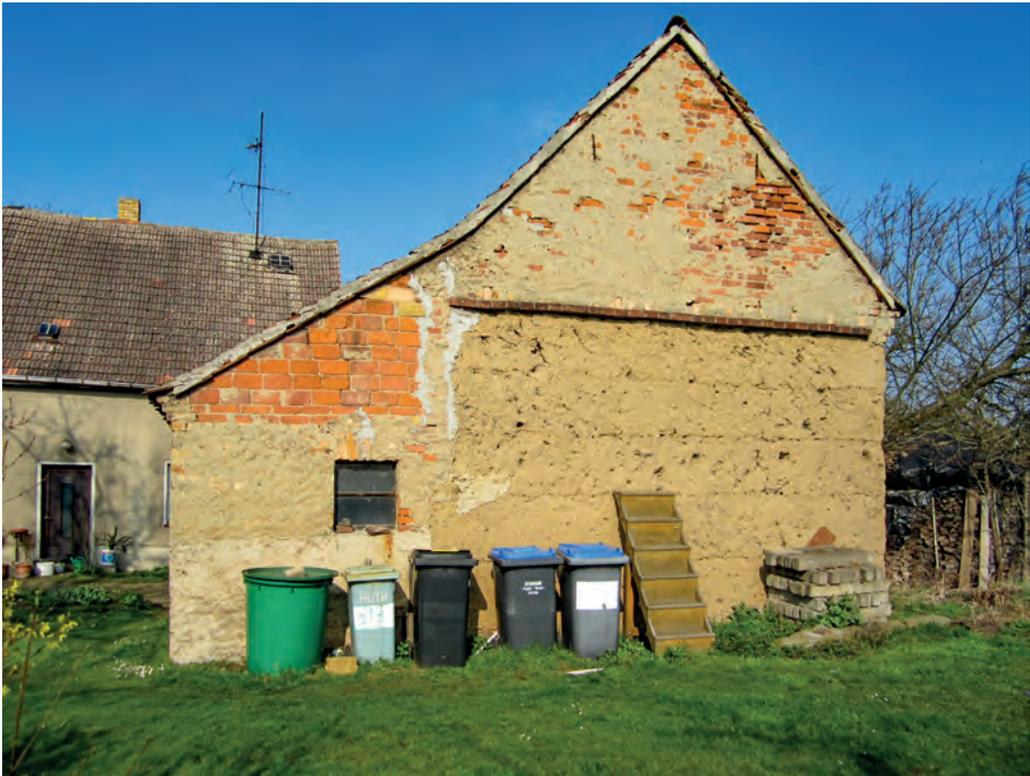
9 Kossaer Straße 17: Stallaufbau in fünf Arbeitsgängen, oberer Teil aus Ziegeln. In der Wand wurden später Rohre als Belüftungslöcher eingebaut. (Foto: Philipp Kristin 2015)

Lehmgesimse herausgearbeitet. Die unverputzte Mauer bestätigt die von außen zu erahnende Überlegung, dass der Giebel aus Ziegeln besteht. Das große Nebengebäude ist der Stall (s. Abb. 9).

An dem unverputzten Gebäude sind die fünf Arbeitsgänge beim Aufbau der Mauer zu erkennen. Die Mauern ruhen auf einem Feldsteinfundament. Wie beim Wohnhaus ist der obere Giebel aus Ziegeln erbaut. Die Innenräume sind geweißelt, lassen aber an Fehlstellen den Lehm erkennen. Sowohl Anbauten als auch einige Innenwände sind aus Ziegeln errichtet. Das zweite Nebengebäude ist ein kleiner Anbau an das Wohnhaus, der als Hühnerstall gedient hat. Auch an ihm sind die drei Lagen der Lehmmauer zu erkennen sowie sein geziegelter Giebel.

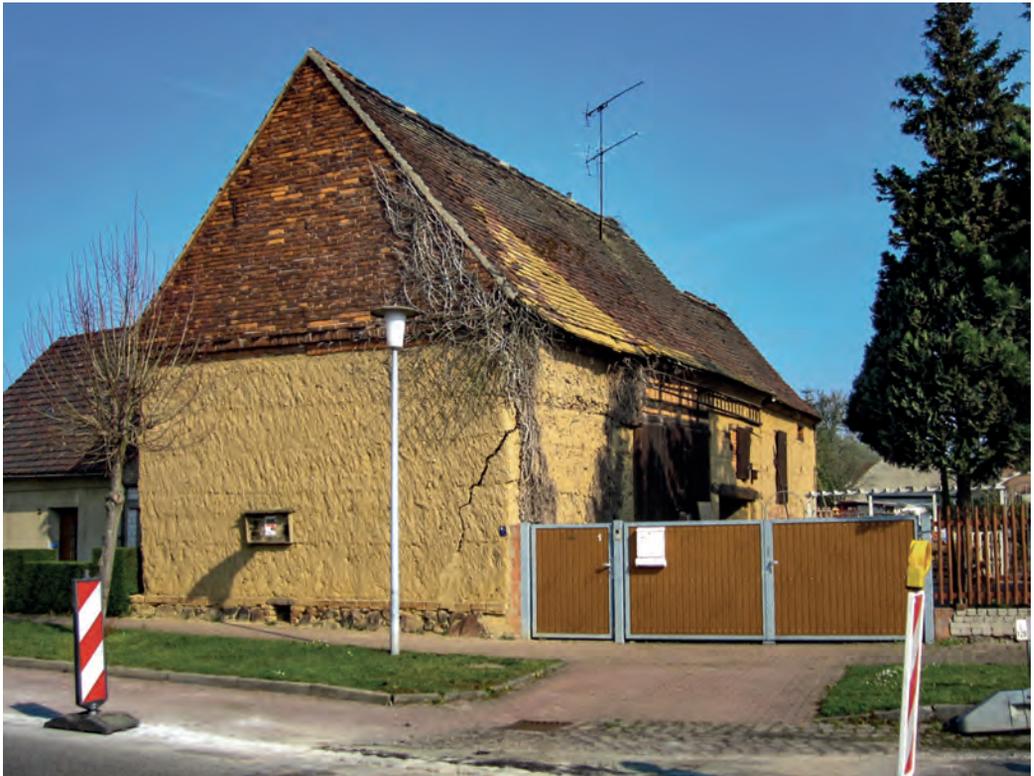
10 Brunnenstraße 1: starke Rissbildung an der Scheune (Foto: Jürgen Kristin 2014)

zu Garagen umfunktioniert, wodurch ihre Inneneinrichtung sicherlich auch verschwand. Der Verfall ist aber auch schon an Rissen (s. Abb. 10) und Abbrüchen, bei Einfluss von Regenwasser auch die Unterhöhlung der Mauern zu beobachten. Allerdings kann auch an einigen Stellen die Instandsetzung der Putzoberflächen dokumentiert werden. Eine Renovierung eines Lehmhauses ist nur an einer Mauer bekannt, dessen Oberfläche in den 1990er Jahren mit Feinlehm behandelt wurde.
