Die alte Gerberei soll weichen

VON JOHANNES PRICKARZ

Wohnhaus entpuppt sich als Zeugnis früher Industrialisierung

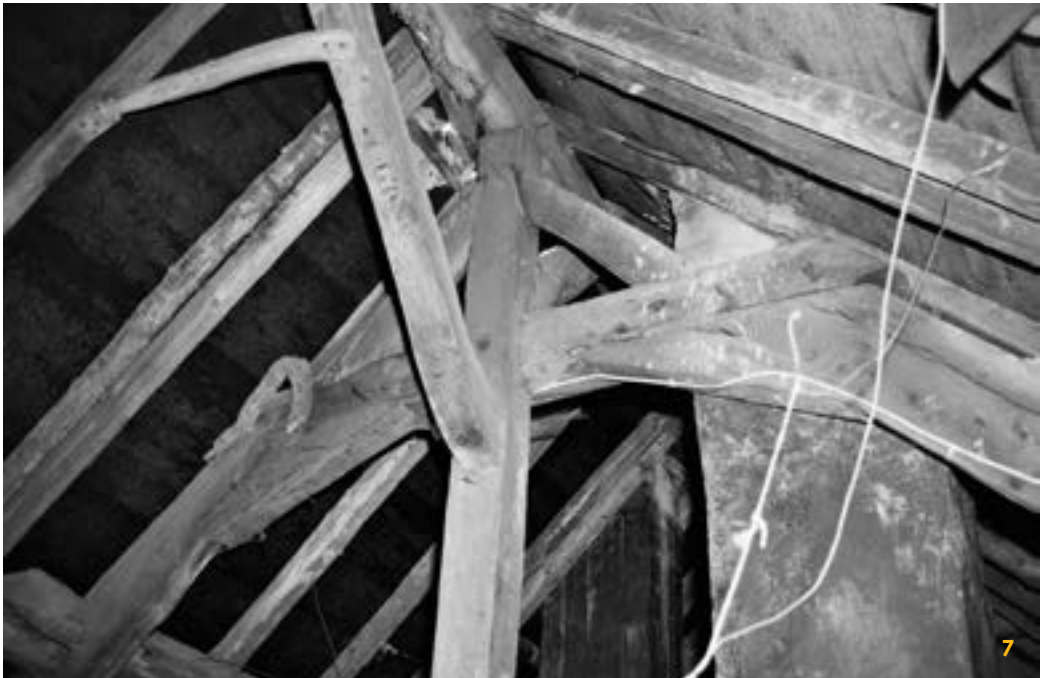
Besonders begeistert hat mich das handwerkliche Können des Zimmermanns. Die ungewöhnliche Konstruktion funktioniert seit mehreren Jahrhunderten hervorragend und es gibt fast keinerlei Fugen, Aufklaffungen oder sonstige Hinweise auf Probleme oder Verformungen dieser äußerst exakt gearbeiteten Tragwerkskonstruktion.

7 *Blick in das Tragwerk*

Falls ein Abbruch unausweichlich sein sollte, sei ein bauleiterisch begleiteter und schrittweiser Rückbau durch die in der Hauptsache intakte Tragkonstruktion sehr gut möglich, würde genauere Untersuchungen erlauben und weitere Hinweise auf die Entstehung und Nutzung sowie die Arbeitsabläufe liefern können.
