Holzschädlinge

VON ULRICH ARNOLD

Die Feuchteverhältnisse sind entscheidend

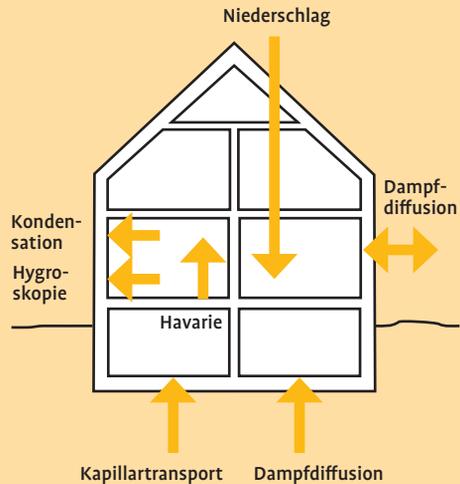
Durchfeuchtungsursachen

- 1 Im Inneren eines Wohngebäudes können fast nur Leitungsschäden zu Feuchte-Problemen führen. An der Gebäude-Hüllfläche wirken deutlich mehr Feuchtequellen.

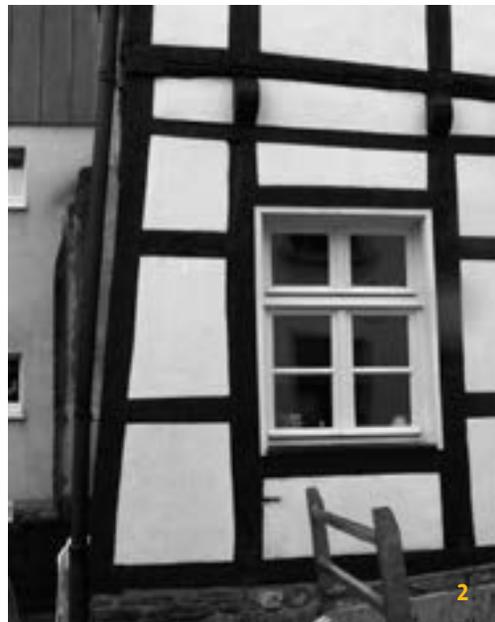
- 2 Die Fassade ist stark geneigt. Dadurch verstärkt sich die Feuchte-Belastung aus Niederschlägen um ein Vielfaches.

Neben der Ausrichtung zur Schlagwetterseite und ggf. vorhandener schützender Umgebungsbebauung müssen z. B. auch Schrägstellungen der Fassade beachtet werden (s. Abb. 2). Bei Solarkollektoren und Photovoltaik ist sich jeder bewusst, dass eine Schrägstellung die Strahlungsdichte auf die Fläche erhöht. Wenn eine Fachwerkfassade in den Regen geneigt wird, erhöht sich analog die Regendichte auf die Fassade. Außerdem dringt mehr ablaufendes Wasser ein als wenn die Fassade senkrecht oder mit Überhang ausgerichtet ist. Dachüberstände und andere vor Regen schützende Bauteile sind vorteilhaft. Häufig wird ihre Schutzwirkung jedoch überschätzt. Eine bewährte Regel besagt, dass ein Überstand den Bereich unterhalb unter einem Winkel von etwa 60° gegen die Horizontale schützt (s. Abb 3).

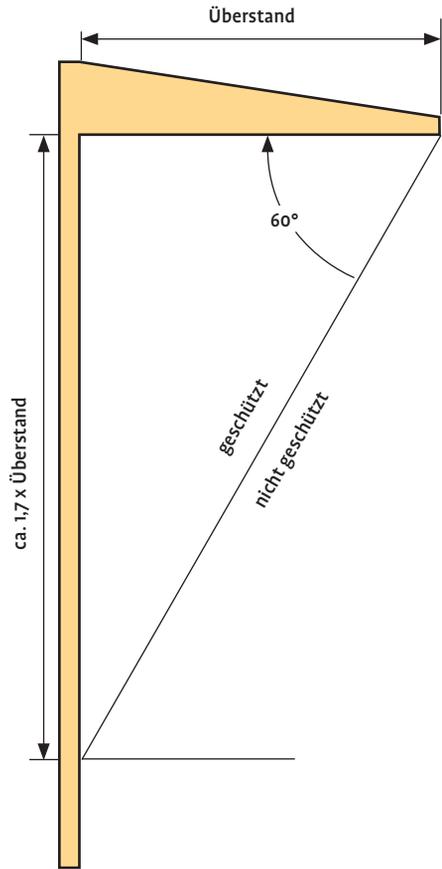
3 Die „60°-Regel“ beschreibt, welche Zonen durch Bauteilüberstände gut vor Regen geschützt sind.

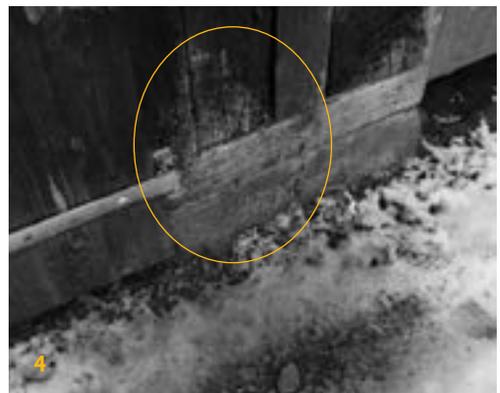
4 Defekte oder fehlende Hängerinnen vergrößern die Feuchtelast am Sockel. Das (grüne) Algenwachstum zeigt sich in dieser Schwarz-Weiß-Abbildung insbesondere als helle Flecken oder Flächen auf dem Holz in der Bildmitte.

Wenn ein Gebäude keine Regenrinnen hat, sollte über die nachträgliche Montage von Hängerinnen nachgedacht werden. Dadurch verringert sich die Belastung der Fassade, insbesondere am Sockel deutlich. Der Wasserführung an den Fassaden folgend, muss Fenster- und Türstürzen sowie Fensterbrüstungen Aufmerksamkeit gewidmet werden. Fachwerkge-

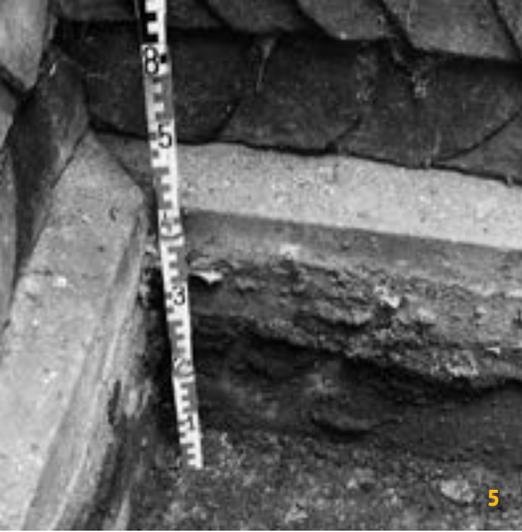
5 *Beinahe die gesamte Sockelhöhe wurde im Laufe von etwa 100 Jahren durch Erdablagerungen überbrückt.*

die vorhandenen Sockelhöhen ausreichend sind. Wenn das nicht der Fall ist, kann über großflächigen Geländeabtrag oder über rinnenförmige Geländevertiefungen vor der Fassade nachgedacht werden. Ein Gitterrost lässt solche Rinnen weiterhin begehbar bleiben. Wenn große Mengen Oberflächenwasser in den Rinnen gesammelt werden, muss die Entwässerung gewährleistet sein. Hierzu sind auch Vorschriften und Beschränkungen zum Anschluss solcher Rinnen an öffentliche Kanalsysteme zu berücksichtigen. Kiesstreifen vor Fassaden vermindern zwar die Spritzwasserbelastung, wirken jedoch nicht so gut wie eine ausreichende Sockelhöhe. Außerdem zeigt die Erfahrung, dass solche Kiesstreifen schnell mit Laub, Humus und Pflanzenbewuchs bedeckt sind und nicht mehr wirken. In der Fachwerkschwelle auf dem Sockelmauerwerk sind meist Ständer und Streben eingezapft. Die Zapfenlöcher bilden eine Art Wanne für in der Konstruktion anfallendes Wasser. Deshalb sollten sie mit einer Entwässerungsbohrung versehen werden.

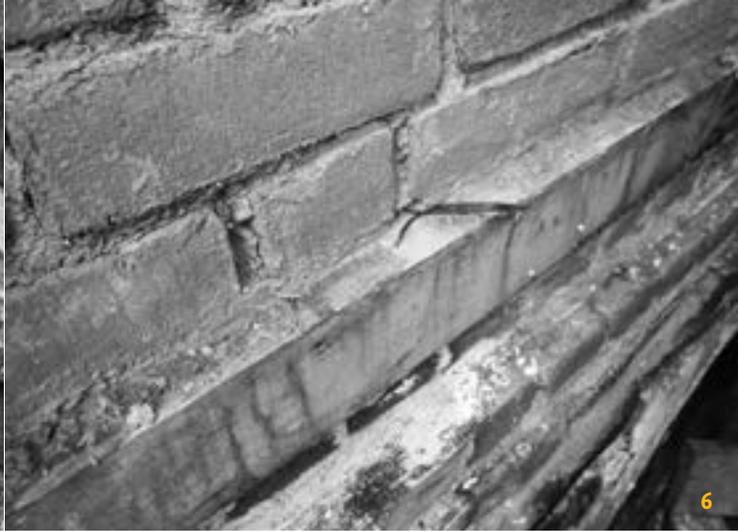
6 *Bei der Reparatur wurde die Schwelle auf zwei Lagen Klinkermauerwerk neu verlegt. Die obere Ziegellage springt zurück, damit nach dem Verputzen noch ein Überstand der Schwelle vorhanden ist. Unter der Ziegellage ist eine Sperrbahn eingemauert. Eine zweite Sperrbahn befindet sich in diesem Beispiel unter der zweiten Ziegellage.*

Wenn Reparaturen an Schwellen in Spritzwasserzonen anstehen, sollte unter Abwägung denkmalpflegerischer Interessen, geprüft werden, ob die Schwellen ein oder mehrere Steinlagen höher angeordnet werden können. Aufsteigende Feuchte wird häufig überschätzt und mit Tauwasserausfall an der Wärmebrücke Sockel verwechselt. Dennoch kann Feuchtigkeit im Sockel etwas nach oben steigen. Wie stark, hängt hauptsächlich vom Mauerstein und Mörtel ab. Eine Sperrschicht zum Schutz der Schwelle macht bei Reparaturarbeiten also Sinn. Diese Sperrbahn darf jedoch nicht direkt unter dem Schwellholz verlegt werden. Sie sollte zumindest mit einer Mörtelfuge als Pufferzone von der Schwellenunterkante getrennt sein. Nach Möglichkeit sollte die Sperrbahn eine Ziegellage unter der Schwelle verlegt werden (s. Abb. 6). Sollte die Sperrbahn aus technischen Zwängen nur direkt unterhalb der Schwelle verlegt werden können, darf sie keinesfalls über das Holz hinausragen. Überstehende Sperrbahn-Enden bilden eine Art Wanne. Das Holz würde in diesem Fall besonders stark befeuchtet.

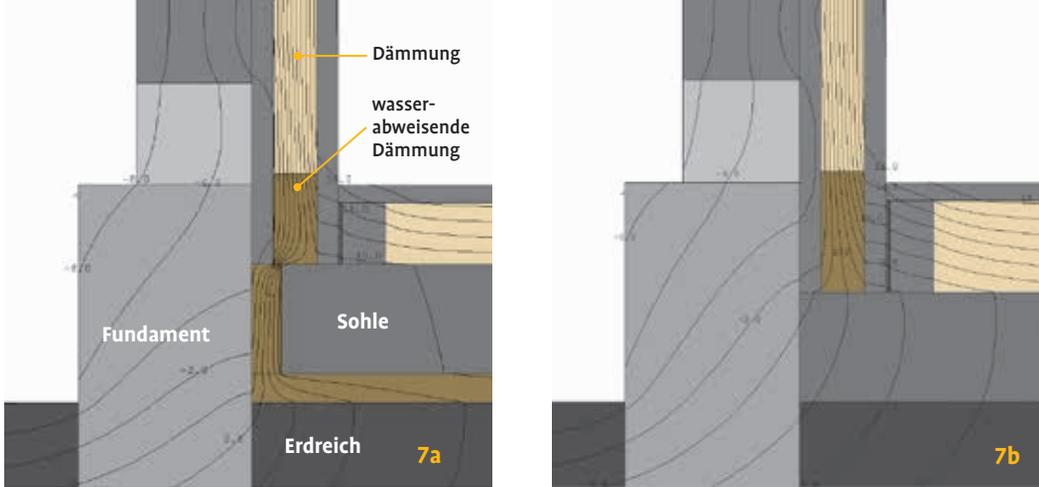
7a, 7b Die Isothermen-Darstellung der Wärmebrückenberechnung zeigt auf Bild 7a höhere Temperaturen = geringere Schimmelpilzrisiken auf der Betonsohle als in Bild 7b. Die Dämmstärke an der Sohle ist in der Berechnung gleich gewählt, jedoch unterschiedlich verteilt. Wichtig ist, die Stirnseite der Betonsohle zu dämmen, wenn man die Oberflächentemperatur auf der Sohlplatte durch Dämmung unter der Sohle erhöhen will.

zu schaffen. Deshalb sollte unterhalb von abgedichteten Sohlen bereits eine Perimeterdämmung verlegt werden, die die Temperatur an der raumseitigen Abdichtung erhöht. Wichtig ist, den Wärmeabfluss über die Stirnkante der Betonsohle zu mindern, damit die Wärmedämmung unter der Sohle wirkt. Wärme fließt nämlich immer über den leichtesten Weg, das ist meist der kürzeste Weg, ab. Dazu sollte, wie in der Wärmebrückenberechnung auf Abbildung 7, Dämmstoff vor der Betonkante eingebaut werden. In Bild 7a ist die Dämmung auf Schichten über und unter der Betonsohle verteilt und eine Stirndämmung der Betonplatte angeordnet. In Bild 7b ist die gesamte Wärmedämmung auf der Bodenplatte verlegt.

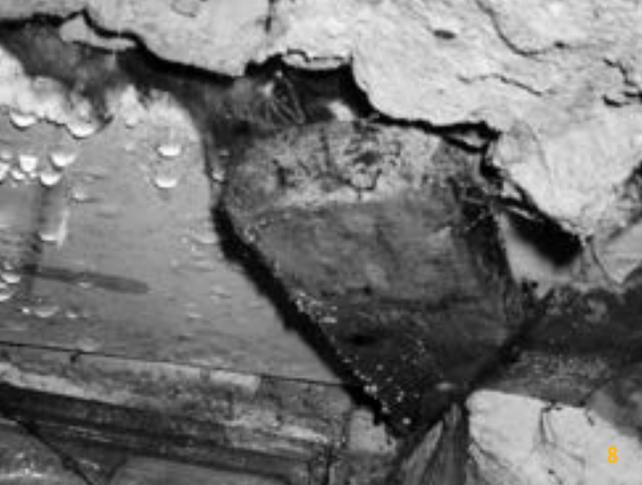
8 *Tauwassertropfen in einem Keller. Rechts im Bild breitet sich Myzel eines holzerstörenden Pilzes aus.*

Bewusste oder technisch kontrollierte Lüftung kann in Kellern und an Sockeln häufig das Feuchteniveau senken. Die Oberflächen in Kellern und an Sockeln sind verhältnismäßig kalt. Deshalb kann vorbeiströmende Luft auskühlen. Dabei steigt deren relative Luftfeuchte an. Das bedingt erhöhte Luftfeuchte in den Oberflächenporen oder sogar Tauwasserausfall. Wenn im Sommer warme Außenluft an den kalten Flächen entlangströmt, ist das Risiko besonders groß, weil warme Luft viel Feuchtigkeit aufnehmen kann. Diese kann beim Auskühlen nicht mehr gasförmig gehalten werden (s. Abb. 8).

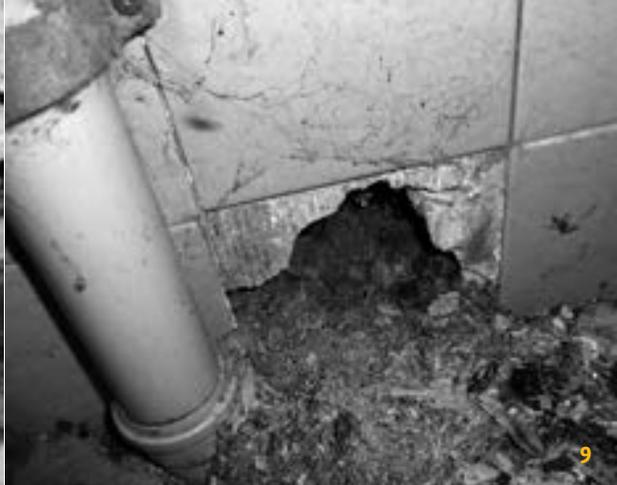
9 *Wasser konnte hinter die Fliesen gelangen. Dort trocknet es fast gar nicht ab. Die langanhaltende Durchnässung hat das Fachwerkholz zum Opfer von Pilzbefall gemacht.*

Gefährlich für Fachwerkhäuser sind jedoch auch ganz andere „Wasserschäden“. Häufig sind Bäder eingebaut, bei denen unterhalb von Fliesenbelägen keine weitere Abdichtung angeordnet ist. Durch Fliesenfugen, Durchdringungen für Wasserleitungen und Anschlussfugen von Duschen usw. gelangt Schwallwasser hinter den Fliesenbelag. Weil die Fliesen nun eine Austrocknung stark behindern, können holzerstörende Pilze und Insekten unbemerkt große Schäden anrichten (s. Abb. 9).
