Mauerwerk aus Ziegeln und Backstein

MANFRED RÖVER, IG B

„Das Lauenhäger Bauernhaus – Ländliche Baukultur im Schaumburger Land“

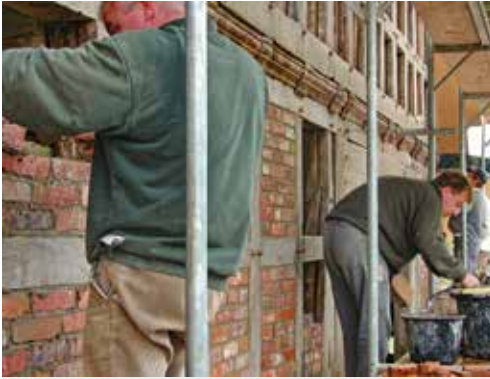
- 2 *Ausmauern der Außenwände*
- 3 *Innenansicht mit Materialmix nach historischem Vorbild*

Während die ältesten, handgestrichenen und relativ weichgebrannten Steine aus dem oberen Kammerfachgiebel wie beschrieben fachweise in Kisten verpackt und fast vollständig vorhanden waren, musste bei den übrigen Wänden ein gewisser Schwund in Kauf genommen werden, vor allem bedingt durch Versalzung und Frostschäden im Bereich der unteren Fächer und späteres Nachmauern mit zu hartem Zementmör-

tel. Ersatz fand sich bei einem Abbruchhaus im Dorf und sogar durch ein Tauschgeschäft gegen überzählige Dachpfannen für das Sanierungsprojekt Wassermühle Gut Remeringhausen. Die unterschiedlichen Färbungen der verschiedenen Steinfraktionen stellten kein wesentliches Problem dar: durchmischt mit den vorhandenen Steinen ergab sich eine beinahe einheitliche Farbpalette natürlicher Rottöne.
