Auszeichnung für einen Zehnthof

**Stefanie Petermair & Matthias Braun,
IGB-Main-Steigerwald**

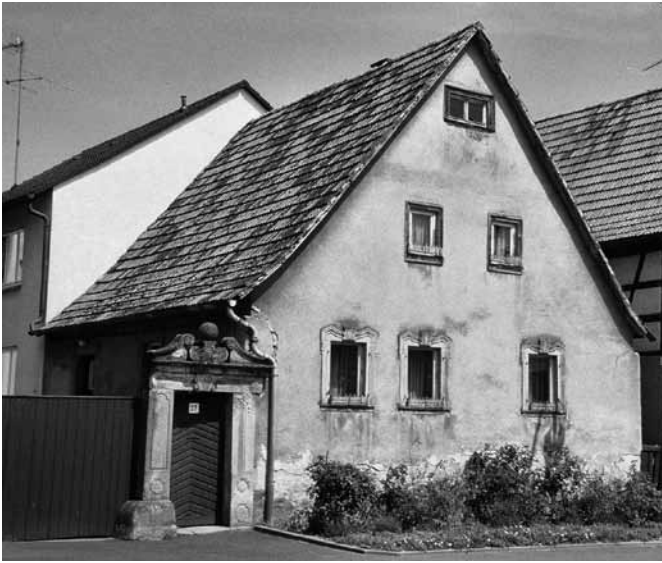
Die Straßenfassade des Hauses nach dem Erwerb im Jahr 2000 ...

Wir überlegten auch, an der Fassade etwas zu verändern, aber kamen letztlich zu dem Entschluss, nur die ehemalige Eingangstür durch ein Fenster zu ersetzen. Es soll ablesbar bleiben, dass man 1970, nur dem Drang nach mehr Licht gehorchend, große Fenster geschaffen hat und gestalterisch kein Gespür hatte. Wir beließen auch die Verbundfenster, nur schliffen wir außen den weißen Lack ab und ließen Sie mit Leinöl neu ein.

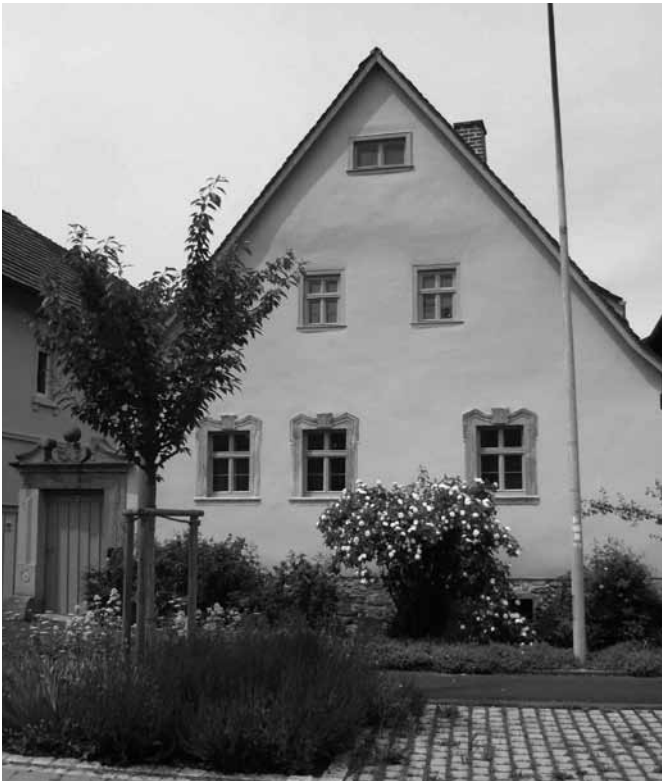
... und nach der Renovierung im Jahr 2010

Im Sommer 2009 konnte die Sanierung des Hauses durch die Außenputzarbeiten abgeschlossen werden. Hierbei überarbeiteten wir auch am Anbau den Reibputz, um eine glattere Struktur zu erhalten. So gleichen sich die zwei Baukörper harmonischer aneinander an. Am Altbau wurde ein Luftkalk über den bestehenden Putz aufgezogen, nachdem lose Putzteile entfernt waren. Gestrichen haben wir mit einer Zweikomponenten-Silikatfarbe eines namhaften Herstellers in drei Arbeitsgängen (s. a.: Foto unten).

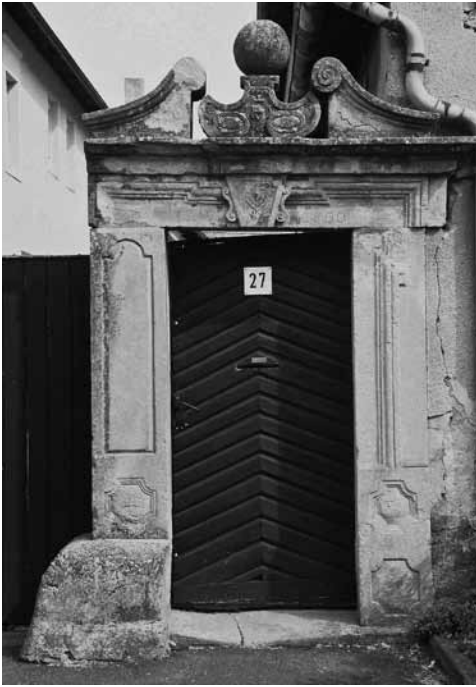
Die Sandsteinpforte besteht aus zwei Pfosten, wobei der linke ornamentierte Pfosten auf einem Radabweiser sitzt; darüber ein gerade gebrochener Sturz, darauf die Initialen I M und 1800; d. h. Josef Markert, der Besitzer des Hofes von 1775 bis 1825, ließ im Jahre 1800 die Steinpforte errichten.

Auf der Sandsteinpforte befindet sich im Sturz zwischen aufgerollten Voluten der Scheitelstein mit Wappenblume; auf profilierter Abdeckplatte zwischen profilierten und ornamentierten Voluten eine nach unten ausladende Volute mit religiöser Symbolik als

Die Sandsteinpforte vor der Renovierung im Jahr 2002 ...

Sockel der ehemaligen Nepomukfigur – ca. 1900 durch eine Steinkugel ersetzt. Der linke Pfortenstein, der ursprünglich der Stenstein war, wurde wieder an seine alte Stelle versetzt und ein neuer Pfortenstein angefertigt.

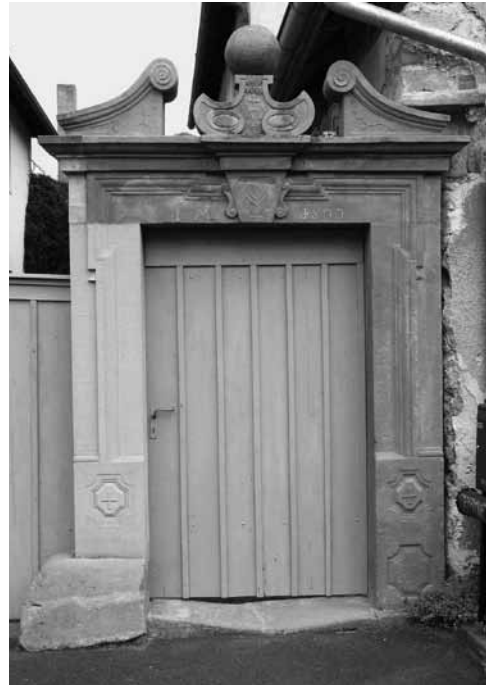
... und nach der Renovierung im Jahr 2009.

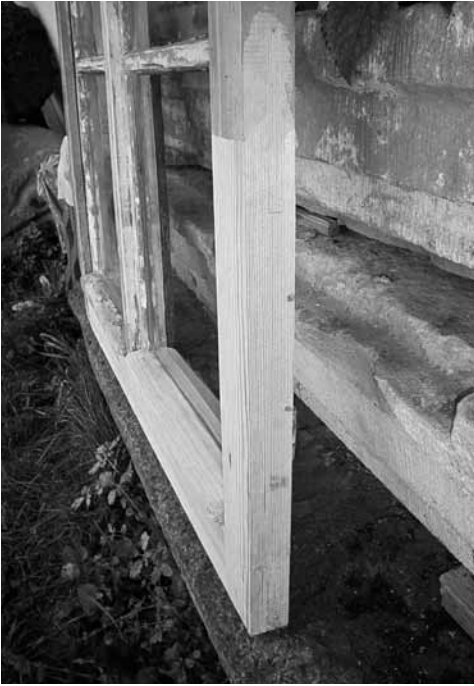
Ein Fenster in der Reparaturphase

Die Giebfenster, außer dem im Spitzboden, wurden unter Verwendung von historischen

Beschlägen und Fensterglas neu erstellt. Alle anderen wurden von einem dicken weißen Anstrich befreit, falls nötig, repariert und mit Standölfarben neu gestrichen. Die Fenster sind alle als Kastenfenster konstruiert. Somit konnten schlanke Profile erhalten und schallschutz- und wärmeschutztechnisch optimale Bedingungen geschaffen werden.

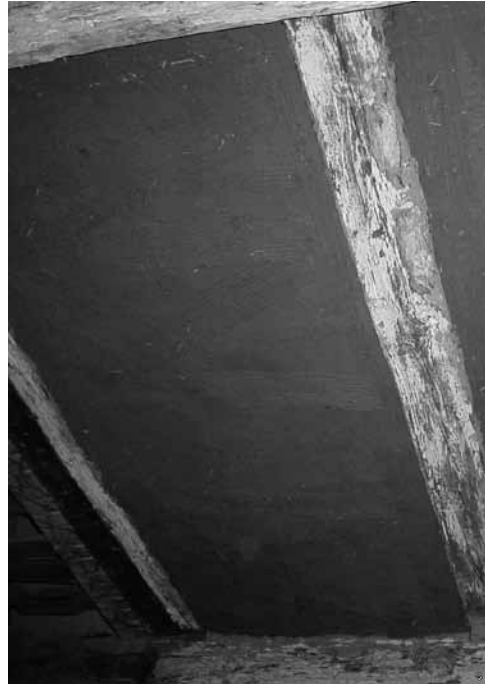
Erneuerte Lehmdecken im Obergeschoss

Auch im Flur des Obergeschosses und in der oberen Stube wurden zwischen den Balken die Lehmdecken erneuert. So mussten insgesamt ca. 400 Lehmwickel erstellt werden. 2007 haben wir zusammen mit einem Ofenbauer in der Stube einen Lehmgrundofen gebaut. Komplett gemauert aus Ziegelsteinen und handgestrichenen Biberschwanzziegel

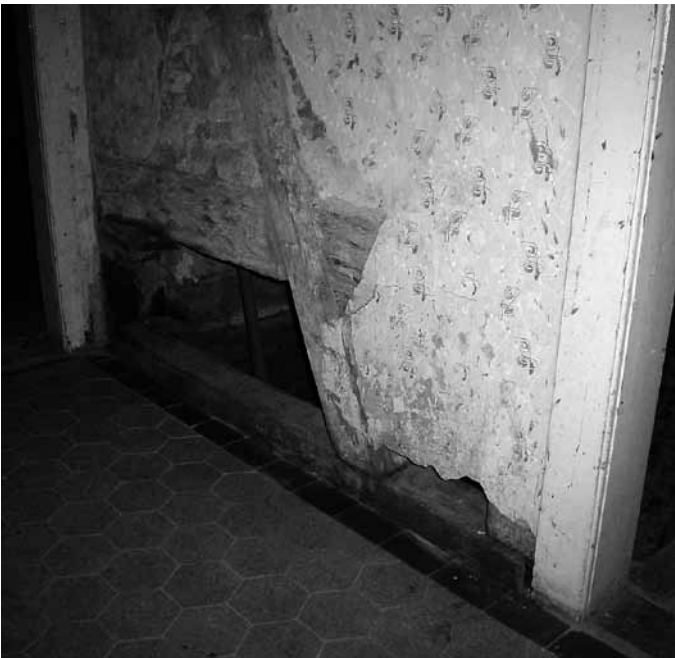
Blick vom Flur auf die neu eingebaute Schwelle.

Im Erdgeschoss wurde im gleichen Jahr auch der Holzfußboden erneuert. Hierbei sind wieder Schwellen in der Wand zwischen Flur und Stube eingebaut worden, da diese nicht mehr vorhanden waren.
