# Der Riehlshof von Herlheim

**Matthias Braun, IGB – Main-Steigerwald**

Die Rettung des Riehlshofs ist eine Initiative der IGB-Kontaktstelle Main-Steigerwald und der IG Bauwerkerhalt. Der Riehlshof ist ein denkmalgeschütztes Wohn-Stallhaus von 1608 in Bayern, Bezirk Unterfranken, Landkreis Schweinfurt, Gemeinde Kolitzheim.

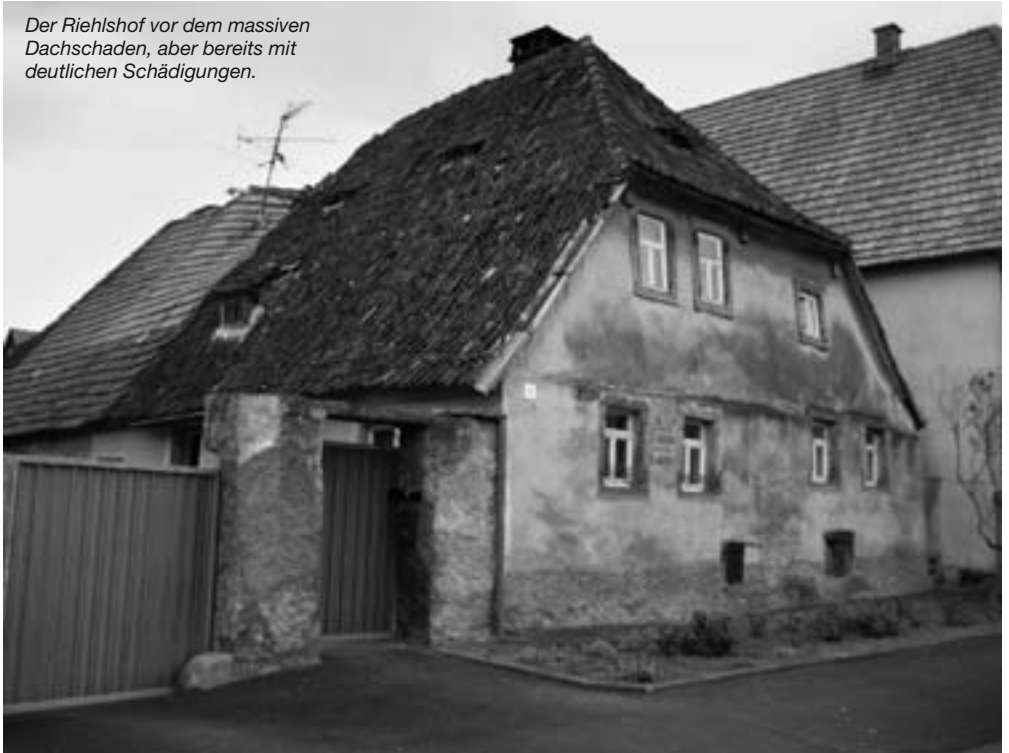
*Der Riehlshof vor dem massiven Dachschaten, aber bereits mit deutlichen Schädigungen.*

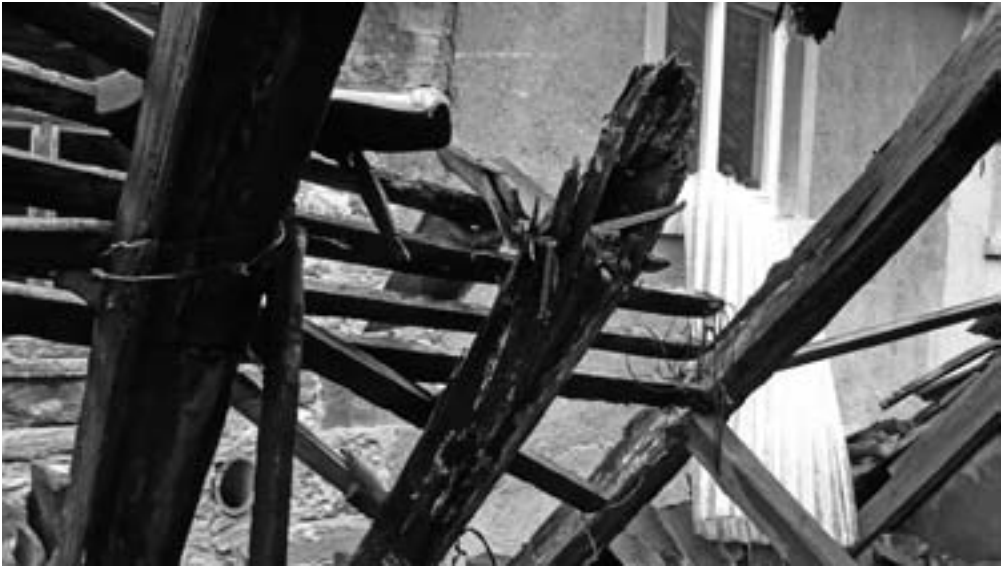
Wie sich später herausstellte war das Rähm durchgemorscht und zwei Sparren sind abgesackt. Dabei wurden die Dachlatten mitgerissen und die Ziegel rutschten ab. Bei der Dacheindeckung handelt es sich hauptsächlich um S-förmige Rinnenziegel – teils waren noch U-förmige Rinnenziegel eingedeckt, die nach unserem Kenntnisstand auf einem Hausdach einzigartig in unserer Region sind. Lediglich auf Scheunen findet man sie noch gelegentlich. Diese Ziegel sind mit Kalkmörtel miteinander vermörtelt.

*Auch die Sparren waren durch die jahrelange Durchfeuchtung deutlich geschädigt.*

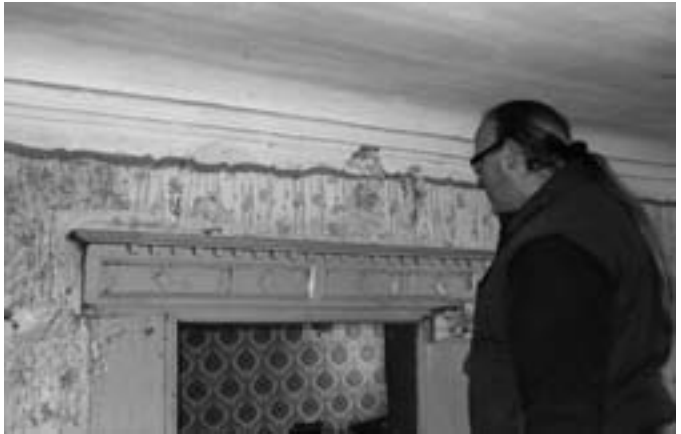
Zur Vorbereitung des Sprechtages hatte ich einen erfahrenen Restaurator gebeten, sich vorher das Haus intensiv anzusehen und so konnte die Wertigkeit des Hauses besser dargestellt werden.

*Ein Restaurator bei der ersten Untersuchung des Hauses.*

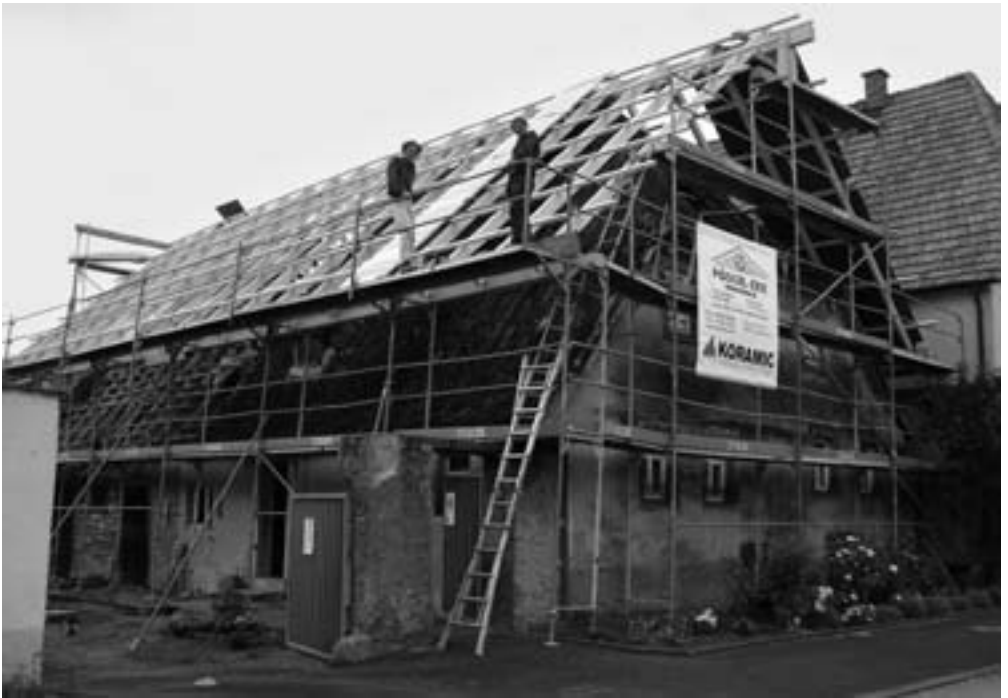
*Ein wichtiges Etappenziel ist erreicht – das Notdach konnte im Juni 2009 errichtet werden. Links auf dem Gerüst: der Autor Matthias Braun.*

sehr schnell, dass bei stärkerem Wind dieses Provisorium nicht lange halten würde. Daher suchten wir nach einer Lösung, mit der wir eine Perspektive für die Substanzsicherung und Sanierung hatten. So bestand die erste zu schulternde Maßnahme in der Bestands-sicherung des Hauses durch die Errichtung eines Notdaches.

Das Landesamt für Denkmalpflege, vertreten durch den Gebietsreferenten Hans-Christof Haas, lieferte dann den Grundstock für die Finanzierung und es konnten dann auch andere Fördergeber mit eingebunden werden. So konnte nach Vorbereitungsarbeiten im Juni 2009 mit der Errichtung des Notdaches begonnen werden.

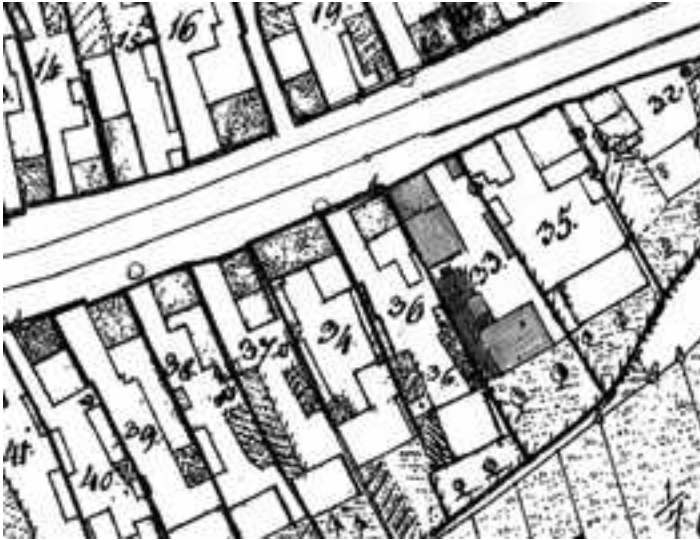
Bei dem Hof handelt es sich um einen Dreiseithof, der im Osten von einem Schweinestall und einer Remise, im Süden von der Scheune und im Westen vom Wohnhaus gebildet wird. Wie dem Urkataster von 1833 zu entnehmen ist, standen hinter dem Haus noch zwei kleinere Gebäude, die ein Backhaus und z.B. ein Bienenhaus gewesen sein könnten.

Der Riehlshof im Urkataster von 1833 in der Bildmitte mit der Nummer 33.

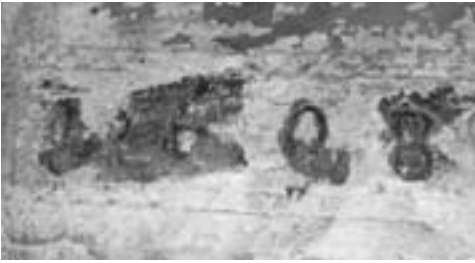
jetzigen Treppenaufgang, der wohl nicht original ist, befindet sich die Jahreszahl 1608, eingefasst von einem Rahmen. Der Rahmen ist nur durch wenige Kalkanstriche überformt. Höchst auffällig sind die Unterschiede der beiden Räume am Giebel. Der östliche Raum, in den man als erstes vom Flur aus gelangt, ist mit aufwändigen Türen und einer ockerfarbigen Fachwerkfassung versehen (jetzt überputzt).

*Ein wichtiger freigelegter Befund: Die Jahreszahl 1608 am jetzigen Treppenaufgang.*

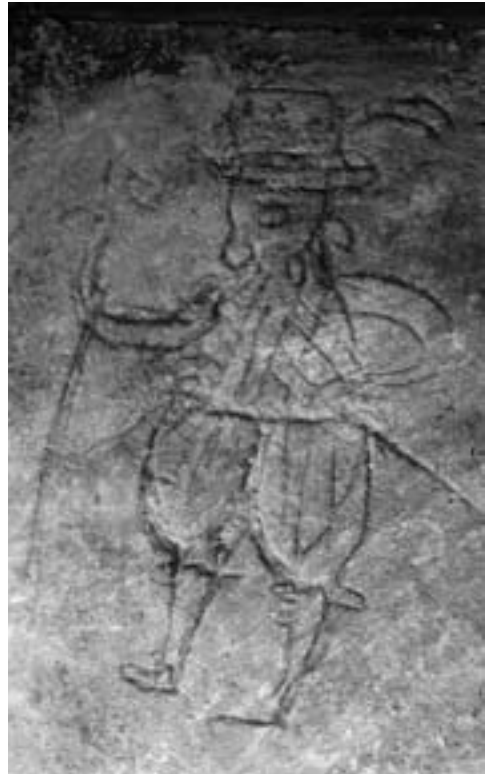
Im oberen Flur fand sich noch etwas Besonderes, das lt. unserer Information in der Fachwelt völlig unbekannt ist<sup>2</sup>: Eine Ritzzeichnung in figürlicher Darstellung, die in den frischen Putz eingeritzt wurde und eine Person mit Pluderhose und Hut wohl um 1600 darstellt. Es gibt wohl figürliche Darstellungen aus dieser Zeit, aber diese wurden in das Gefach gemalt und nicht eingeritzt. Auch die Position der Figur in einem Gefach, das nicht unbedingt im Sichtbereich des Besuchers liegt, ist ungewöhnlich.

*Ritzzeichnung im Kalkputz: Die Symbolik der Figur in dem aufwändiger gestaltetem Raum im Obergeschoss konnte noch nicht geklärt werden.*
