Bauen wie 1808 – Historischer Hausbau als Doku-Soap

Nils Kagel

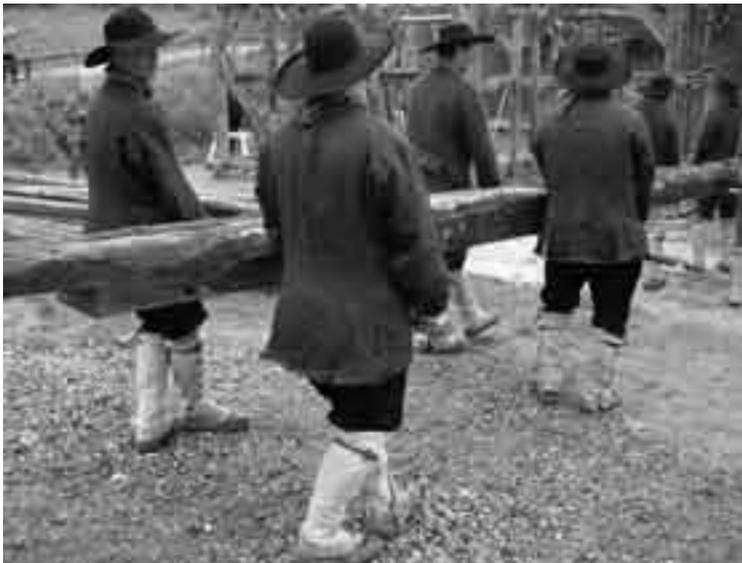
Transport eines Rähms zur Baustelle (Foto: FLMK)

Die erste größere Herausforderung war das Einsetzen der Dachbalken und der über 400 kg schweren Rähme auf die Ständer. In Anbetracht einer Traufenhöhe von über drei Metern und der nicht geringen Unfallgefahr wurde die Idee, die Hölzer schrittweise über Böcke auf die erforderliche Höhe zu heben, verworfen. Stattdessen

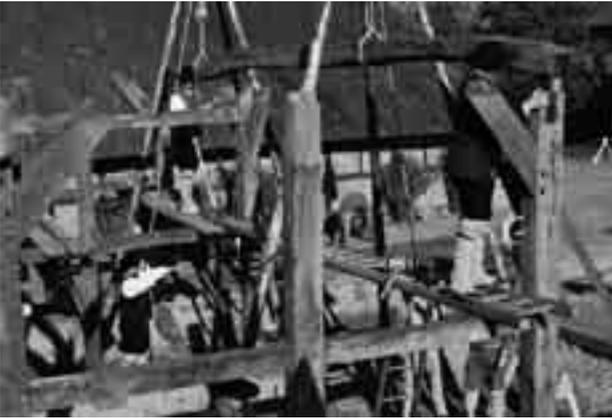
Aufsetzen der Dachbalken (Foto: FLMK)

hatte man sich schon im Vorfeld der Aktionswoche entschieden, eine mechanische Hebevorrichtung aus zwei mobilen Dreibeinen mit Flaschenzügen zu verwenden. Für den eigentlichen Hebevorgang wurden lediglich zwei Mann an jedem Dreibein und zwei weitere zum Einpassen des Bauteils auf dem Gerüst gebraucht. Zwei weitere Helfer standen als Reserve zur Verfügung.

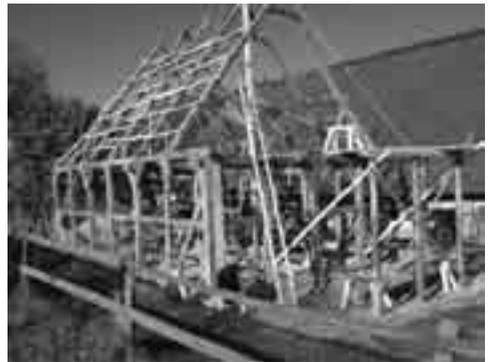
Das fast fertige Gerüst (Foto: FLMK).

Als kompliziertester Teil der Richtarbeiten erwies sich die Montage des Dachgerüsts. Die Sparren wurden einzeln auf das Baugerüst gehoben und vor Ort zusammengesetzt.
