## Neue IgB-Internet-Rubrik Schadensbilder: Hier darf es auch mal unschön werden

VON THORSTEN BOCKISCH, IgB

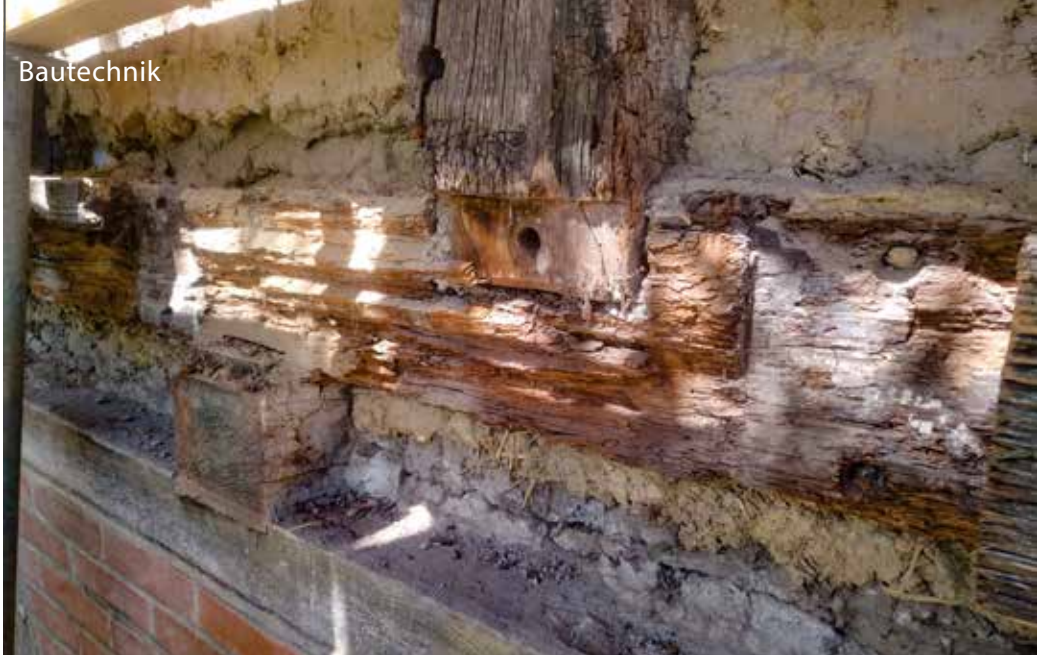
- 1 Von innen über Jahrzehnte verfaultes Rähm – wo ist noch genug Substanz für die Verbindung mit dem neuen Balken? (Foto: Thorsten Bockisch)

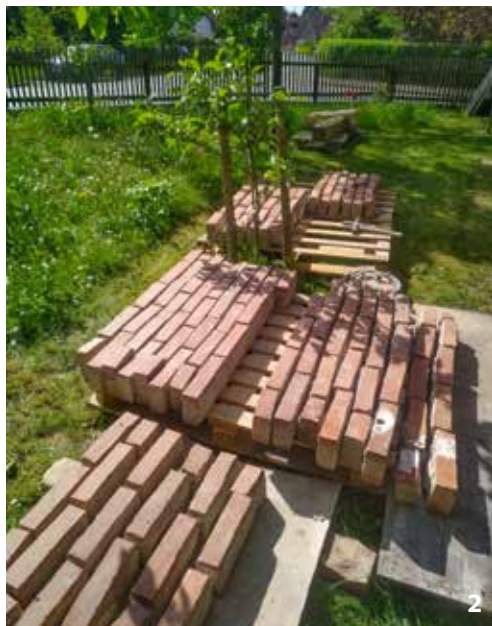
2 Lagerung der Steine für Gefachausmauerungen in der Originalreihenfolge

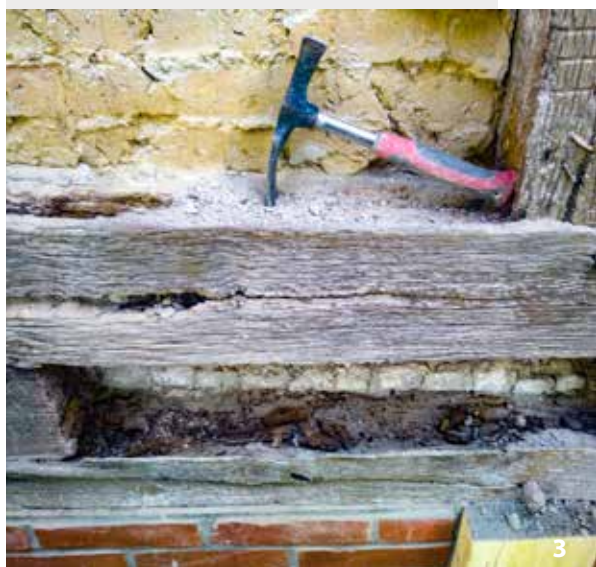
3 Gefache und defektes Rähm nach der Herausnahme der alten Steine. Der Mauerhammer leistet wertvolle Arbeit, um den alten Mörtel von den Steinen direkt bei der Herausnahme relativ einfach und staubfrei zu entfernen (Fotos: Thorsten Bockisch)
