Sanierung eines Jurahauses in Eichstätt

VON MARLIES MAYER, IgB

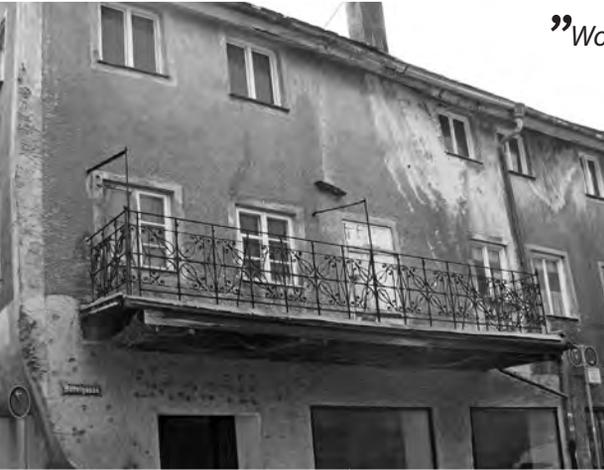
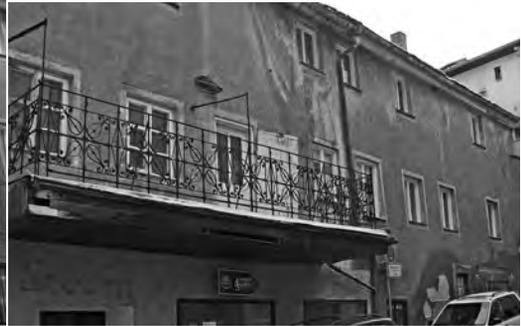
1,2 Blick auf Balkon und Langseite vor der Sanierung

Das las ich eines Tages in den Immobilienanzeigen. Nachdem die Sanierung des kleinen Jurahauses, in dem ich wohne, schon einige Zeit zurück lag, und mich die alten Jurahäuser immer noch und immer mehr fasziniert haben, habe ich einfach mal angerufen. Zur Besichtigung stand ich dann vor einem meiner „Lieblingshäuser“ in Eichstätt. IgB-ler kennen das sicher: alte Häuser, die auch im heruntergekommen Zustand, einen unwiderstehlichen Charme ausstrahlen. Es war ein langgezogenes Haus mit Legschieferdach und einem wunderbaren schmiedeeisernen Balkon, das prominent an einer Straßenecke liegt (s. Bilder 1 und 2).

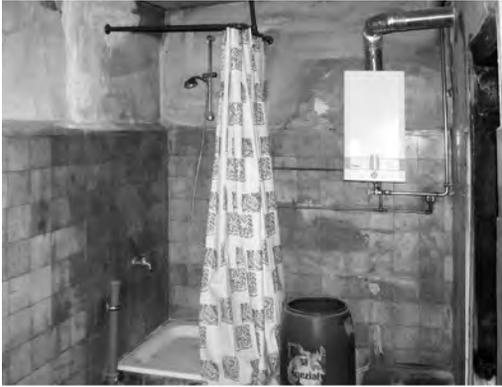
3 Originalzustand des bis 2010 benutzten Badezimmers

im Jahre 2010 mitten in einer reichen Stadt wie Eichstätt ein genutztes Badezimmer so aussehen konnte (s. Bild 3); aber sonst: viele alte Türen, wunderbare breite Dielen und so einiges mehr war erhalten.

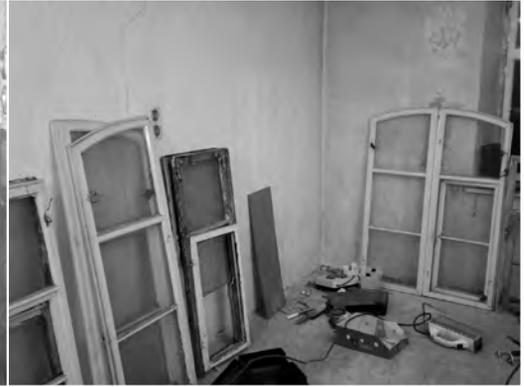
4 Fenstersammlung während des Entlackens

neue Fenster nach altem Vorbild bauen lassen. Aber es kam anders: Frau Dr. Müller hat sich sehr für die erhaltenen Winterfenster begeistert und mir doch sehr nahe gelegt – mit einem freundlichem Hinweis auf Förderung – diese Fenster wieder zu verwenden, als festmontierte Winterfenster. Nach kurzem Zögern habe ich mich breitgeschlagen lassen, da mir stimmige Fenster bei einem Haus sehr wichtig sind. Nicht umsonst heißt es, die Fenster sind die Augen eines Hauses. Für die Innenflügel konnten wir uns auf neue Isolierglasflügel auf dem verstärkten Originalrahmen einigen. Damit ergab sich ein guter Kompromiss aus modernem Wohnkomfort, Erhalt der Substanz und der historischen Optik.

Da ich einmal bei einem Fenster-Sanier-Workshop mitgemacht hatte, war ich optimistisch, vieles selbst machen zu können. Glücklicherweise wusste ich am Anfang nicht, wie viel Arbeit es werden sollte, und als ich mitten drin war, hatte ich mich schon so in diese alten Fenster verliebt, dass der Aufwand nie lästig wurde. Zum Entfernen der Farbe hatte ich glücklicherweise einen tollen Tipp bekommen: Mit dem Speedheater ging es relativ schnell und sehr leise, das war schon fast meditativ. Das Beste: Sogar die alten Scheiben konnte ich weitgehend auskiten und wiederverwenden. Bei der Farbe habe ich auf die historisch richtige, reine Leinölfarbe gesetzt und hoffe, dass die Werbung stimmt und die Fenster nur regelmäßig geölt, aber nur sehr selten gestrichen werden müssen. Wenn ich die Fenster heute sehe, weiß ich, dass es eine gute Entscheidung war (s. Bild 4).

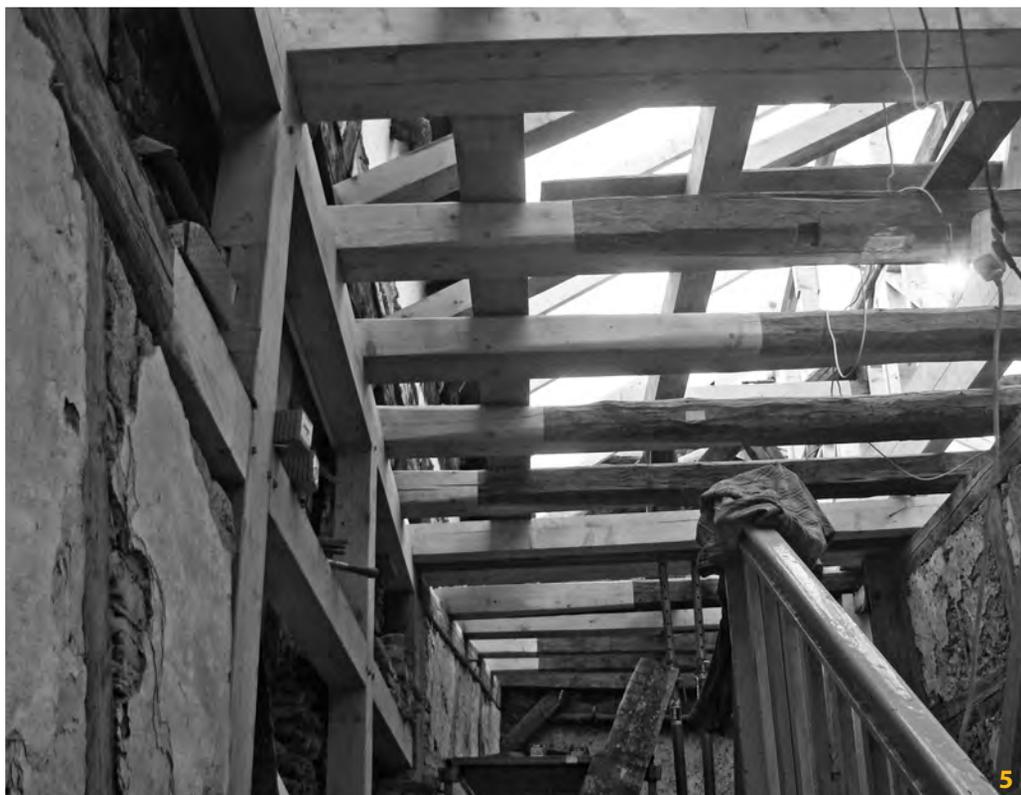
- 5 *Blick in den Dachstuhl: Jeder Deckenbalken zur Kommunwand wurde ergänzt.*
- 6 *Mal wieder eine schadhafte Stelle*
- 7 *Lose Platten liegen zum Decken bereit.*

Der Dachstuhl und die gesamte statische Konstruktion war eine weit größere Herausforderung. Eigentlich war der Sparrenabstand schon 1701 zu groß für das schwere Legschieferdach, das immerhin ca. 250 kg pro Quadratmeter wiegt – dazu kam eine abgeschnittene Mittelpfette und die frühere Entfernung von lastabtragenden Wänden unter zwei der drei Binderbalken – und auch noch eine undichte Rinne an der Kommunwand zum Nachbarn. Das alles führte zu Schäden, die von meinem Zimmermann mühsam, aber mit hoher Handwerkskunst und vielen guten Ideen repariert wurden (s. Bild 5).

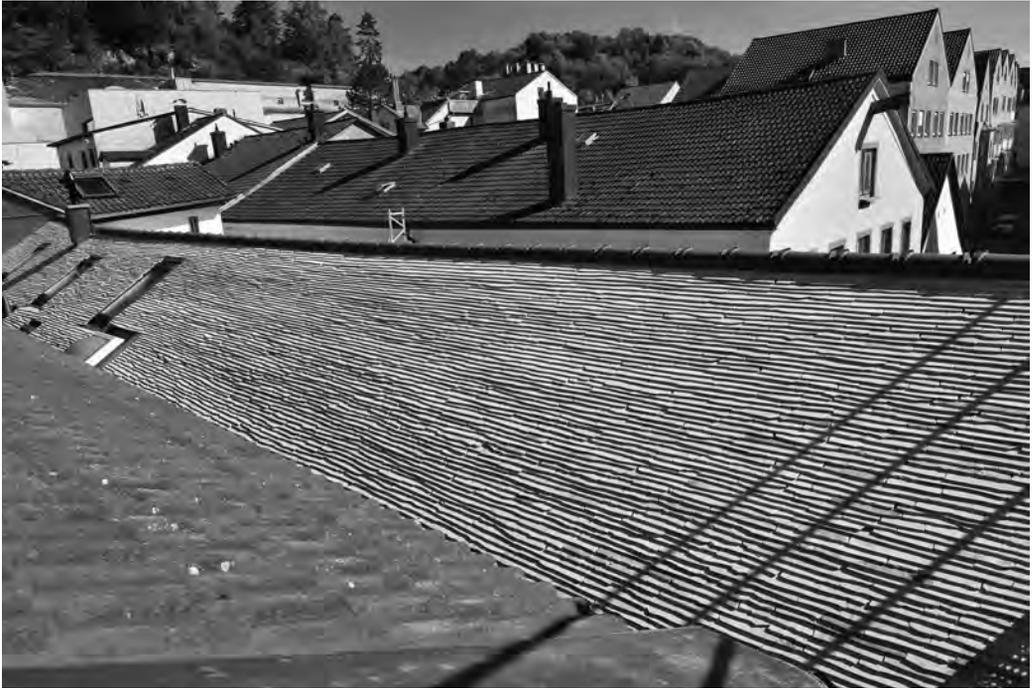
8 *Blick auf das fertige Legschieferdach*

Das Legschieferdach besteht aus lose aufgelegten 8-10 mm starken Platten des lokal abgebauten Plattenkalks (s. Bild 7). Diese Technik wurde in der ehemals sehr armen Gegend entwickelt und bei Bauern-, Bürger- und Handwerkerhäusern verwendet. Die Dächer aus gebrannten Ziegeln waren dem Adel und den bischöflichen und klösterlichen Bauten vorbehalten. Heute beherrschen nur noch wenige Dachdecker diese Handwerkskunst. Glücklicherweise hat der Landkreis Eichstätt ein Zuschuss-Programm aufgelegt, damit diese Dächer nicht verschwinden. Neben der Tradition hat das Legschieferdach den Vorteil der Dämmung gegen Hitze im Sommer. Schon fast schade, dass ich dieses schicke Bild seit dem Abbau des Gerüsts nicht mehr bewundern kann (s. Bild 8).

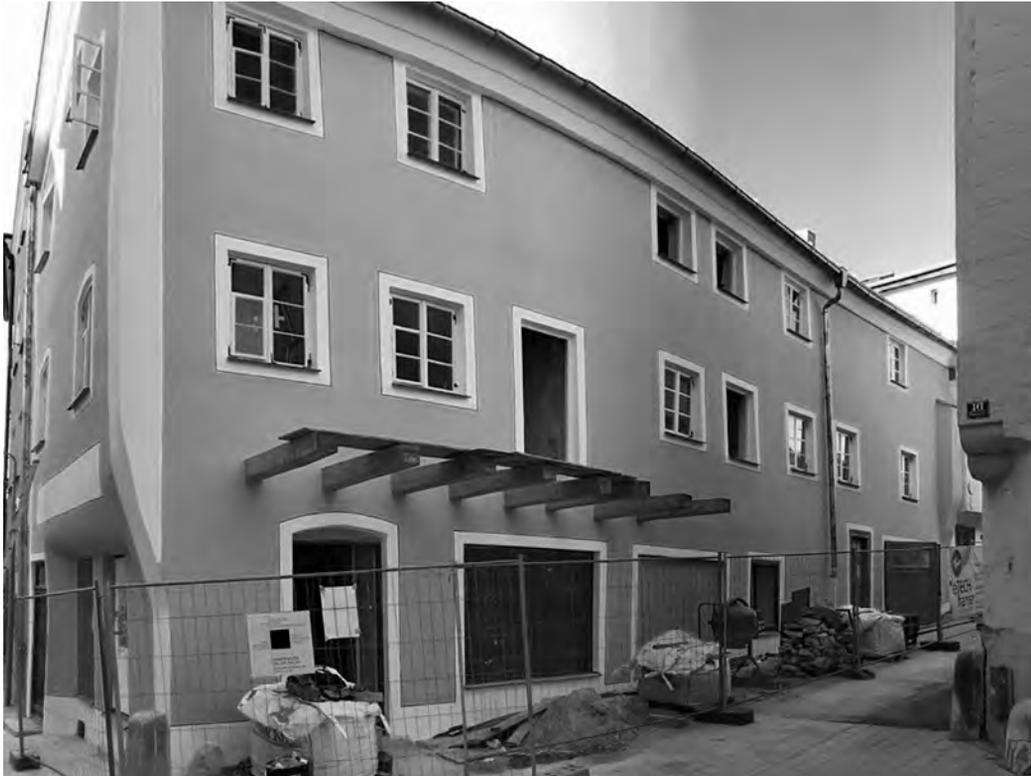
9 Außen fast fertig: in „IlgB-gelb“

Inzwischen ist das Haus außen fertig und zieht bewundernde Blicke oder Kommentare der Nachbarschaft auf sich. Vorbei sind die Zeiten, wo mich wohlmeinende Passanten fragten: „Willst es nicht wegreißen?“
