# Das Abenteuer begann unverhofft im Garten

VON LUTZ KÜHNEN

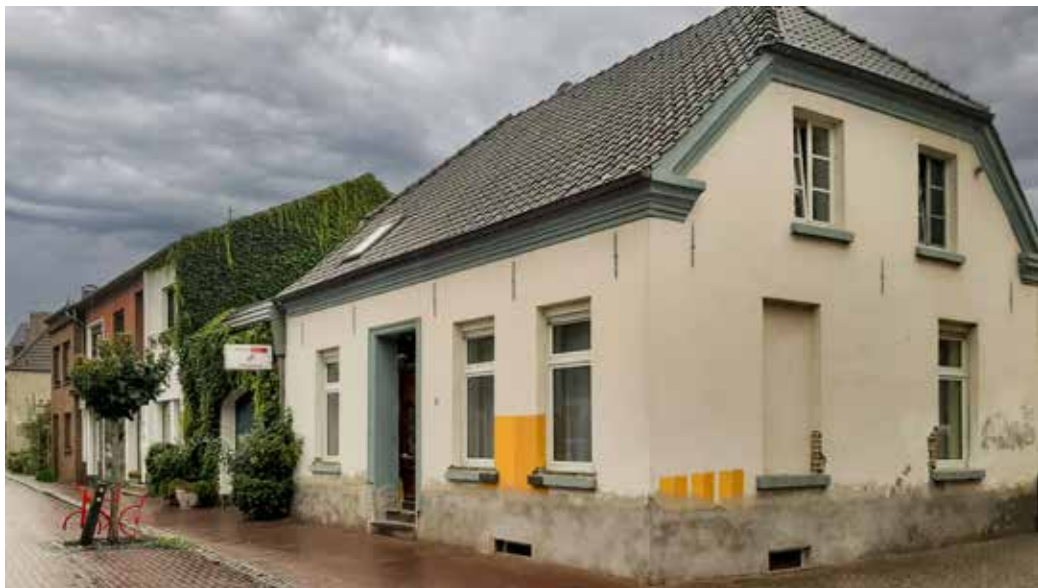
1 Straßenansicht des Baudenkmals mit innerstädtisch eher unüblichem Krüppelwalmdach. Der marode Sockel ist bereits ersetzt und erste Farbproben sind angebracht (Foto: Lutz Kühnen)

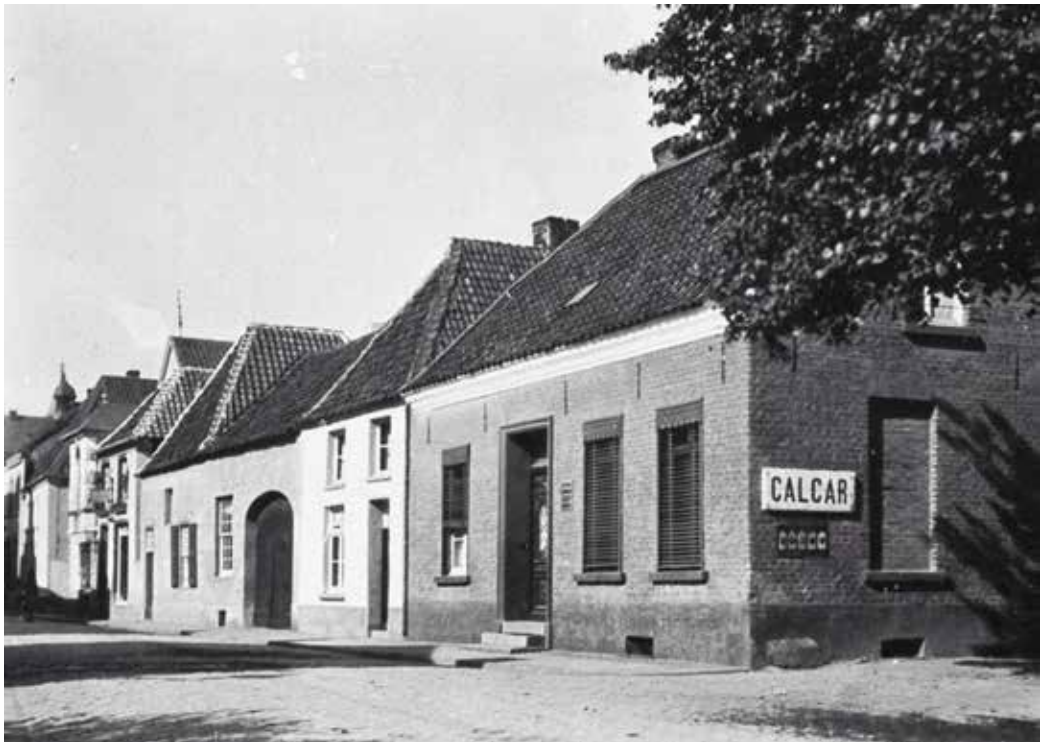
2 *Identische Straßenansicht wie auf Foto 1; jedoch kurz nach der Fertigstellung des noch unverputzten Hauses. An der Giebelwand das ehemalige Ortseingangsschild "CALCAR" (Abb.: Archiv Kühnen)*

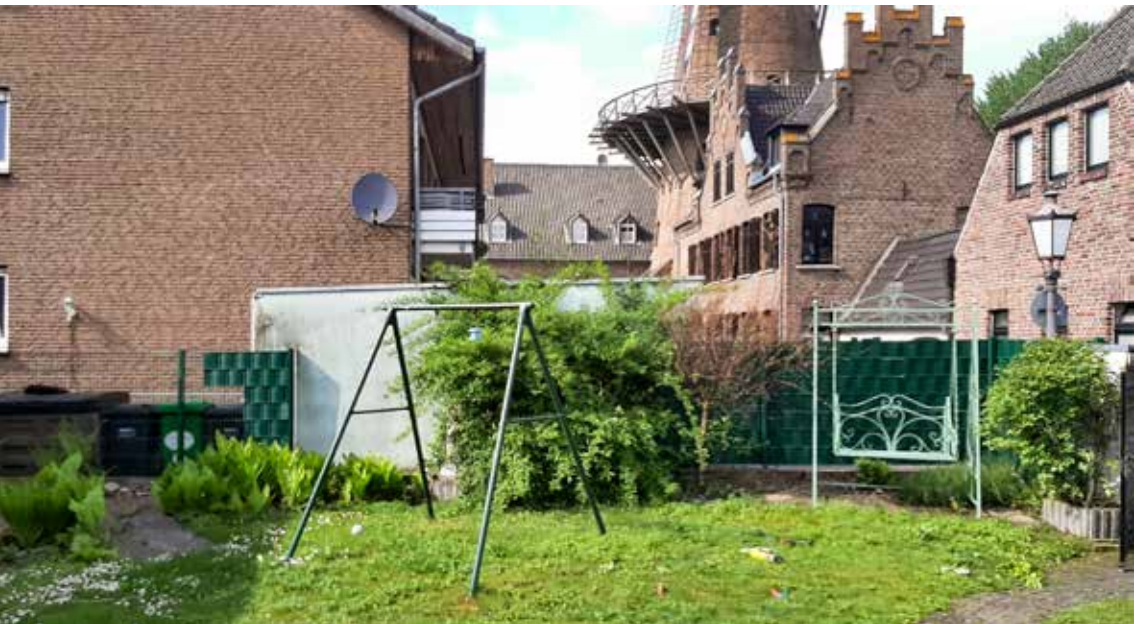
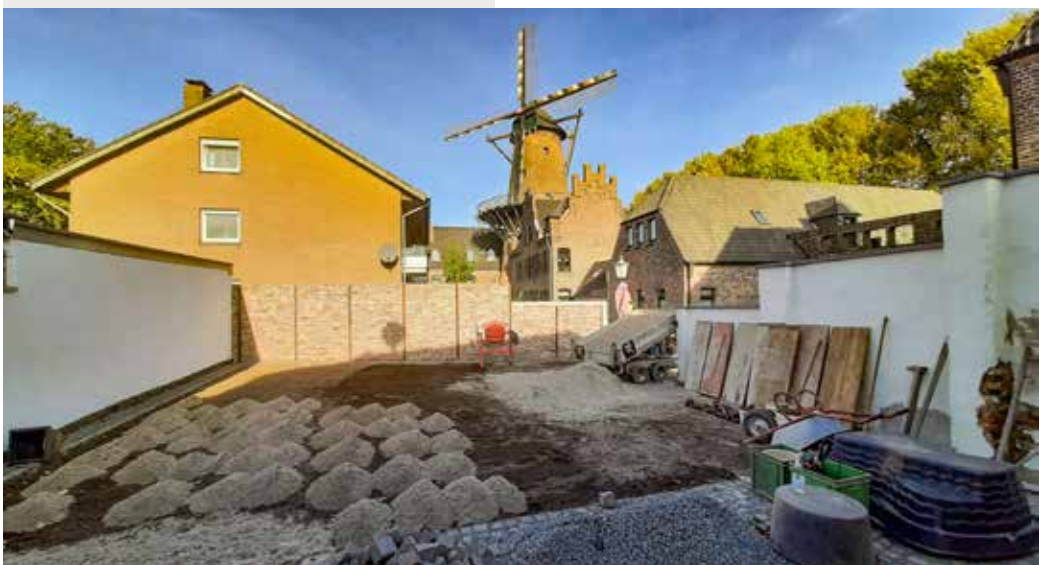
- 3 *Blick in den Urzustand des Gartens der Immobilie mit Blick auf die größte voll funktionsfähige Lohmühle (Baujahr 1770) am Niederrhein*
- 4 *Blick in den Garten gegen Ende seiner Sanierung. Die den Blick optimierende Wand wurde aus alten Feldbrandsteinen zwischen senkrecht stehenden I-Stahlträgern errichtet (Fotos: Lutz Kühnen)*

des Baudenkmals optisch anzupassen. Nach dem Rückbau eines Stabgitterzaunes im Garten wollte ich eigentlich ein Fundament für den Neubau einer Wand gießen. Hier zeigte sich, wie wertvoll es ist, von Anfang an mit den Nachbarn in Kontakt zu treten und um Verständnis für das geplante Bauvorhaben zu werben. Es sollte sich nämlich herausstellen, dass die Garage des Nachbarn direkt auf dem Fundament des ursprünglichen Stabgitterzaunes stand. Wir konnten es also nicht am Stück entnehmen, sondern haben in fünf Schritten erst einen Teil entfernt und ihn dann neu gegossen, bevor wir den nächsten entfernen konnten. Als das Fundament endlich stand, konnten wir die Zwischenräume der eingebauten Profilträger mit historischen Feldbrandsteinen ausfachen.

Es fasziniert mich immer wieder aufs Neue, wenn ich alte Materialien wiederverwerten kann. Ich hatte sowohl die Feldbrandsteine als auch die Profilträger auf einer anderen Baustelle sichern können, um sie für eben diesen geplanten Sichtschutz zu verwenden, der heute die Garage des Nachbarn verdeckt und den Blick auf die historische Mühle hinter meinem Haus aufwertet. So fließen im Idealfall auch ökologische Aspekte in

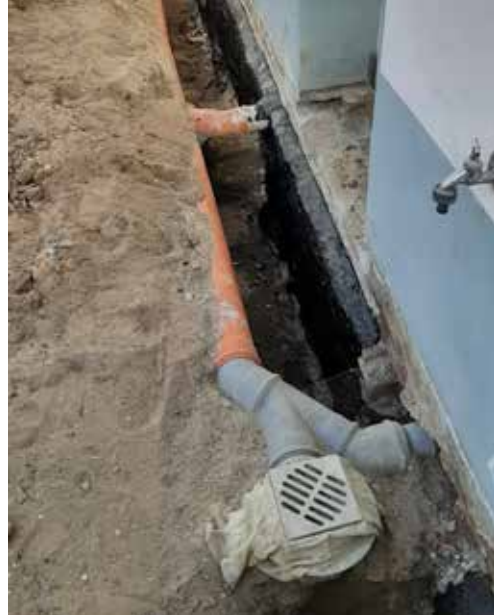
5 Zu sehen ist der teilweise noch offene Graben auf der Rückseite des Gebäudes. Das gemauerte Streifenfundament wurde gereinigt, neu verputzt und abgedichtet sowie die Abwasserleitungen erneuert (Foto: Lutz Kühnen)

Nachdem wir die rückwärtige Fundamentwand des Hauses neu verfugt, verputzt und abgedichtet hatten, galt es, Steine für die neue Terrasse zu finden. Meist lohnt es sich, für die Recherche Online-Portale zu nutzen. Ich hatte so das Glück, 20 Quadratmeter Basaltsteinpflaster zur kostenfreien Abholung zu finden. Die Steine sind jetzt zum dritten Mal verbaut.

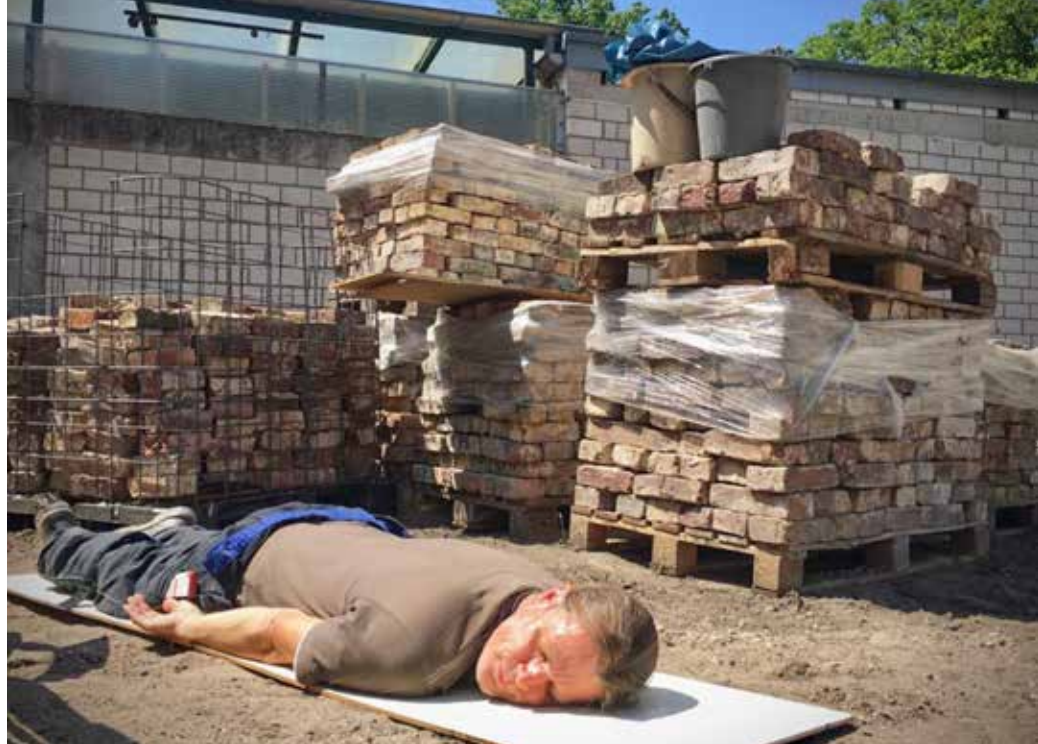
## 7 Drei Terrassen später ...

Nächster Teilabschnitt des Bauvorhabens war die Erneuerung der Terrasse im Garten. Sie war aus Zementstein und passte meiner Meinung nach nicht zum Baudenkmal. Doch was auf den ersten Blick einfach aussah, da die Rasenkante auf Höhe der Terrasse war, brachte fast acht Tonnen Bauschutt hervor. Kurz nach Beginn der Arbeiten mussten wir feststellen, dass man drei Generationen Terrassen übereinander gebaut hatte. So wurde aus dem Rückbau einer Terrasse der Rückbau von drei Terrassen.

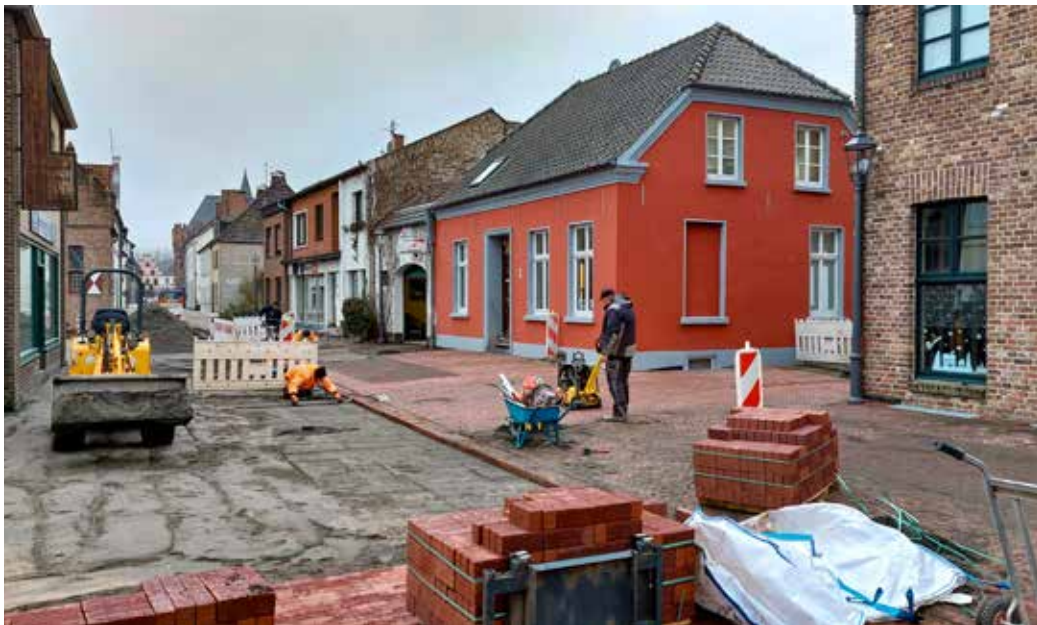
8 Das fertig sanierte und frisch gestrichene Baudenkmal strahlt. Auch die Erneuerung der Straße ist inzwischen abgeschlossen (Fotos: Lutz Kühnen)

Abschließend stand uns noch die farbliche Neugestaltung der Außenfassade bevor. Gemeinsam mit einem qualifizierten Malerunternehmen und der Unteren Denkmalschutzbehörde stimmten wir die Farbe ab. Wer hätte gedacht, dass sich schon kurz darauf eine Unverträglichkeit von alter und neuer Fassadenfarbe zeigen würde? Es bildeten sich Risse und Blasen, so dass es leider schon nach kurzer Zeit unumgänglich war, die Fassade erneut abzustrahlen und in mehreren Schichten wiederaufzubauen.

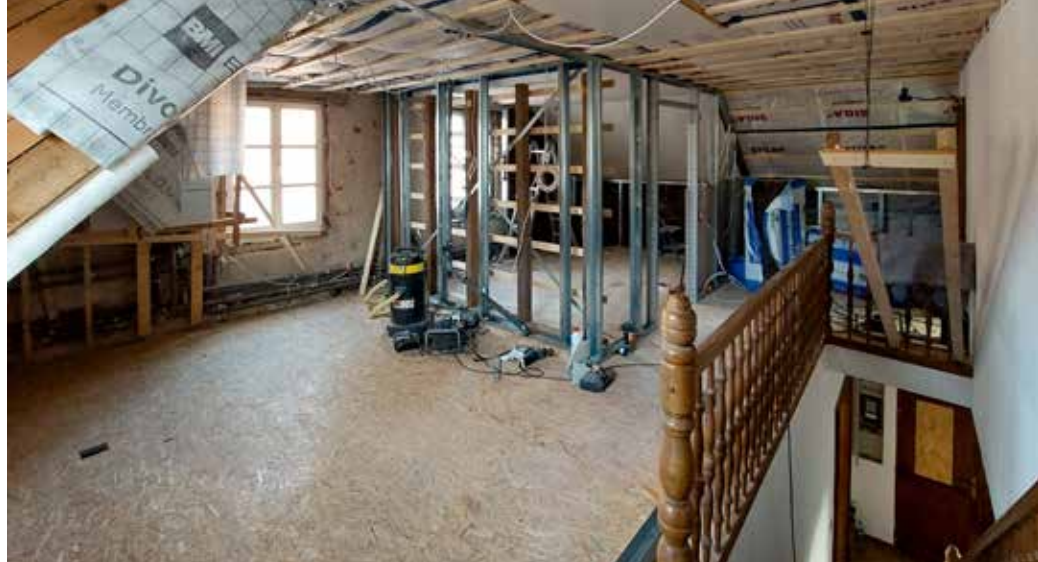
Zapfhahnes der Waschmaschine führte nur zwei Wochen vor geplanter Vermietung des Gebäudes zu einem Wasserschaden, der es in sich hatte. Sechs Tage lang tropfte es unbemerkt auf den Boden des Badezimmers, so dass geschätzte 200 bis 250 Liter Wasser zusammenkamen. Circa 2/3 des Obergeschosses mussten komplett zurückgebaut, getrocknet und neu wiederaufgebaut werden.

Natürlich gelang auch das nicht ohne weitere Überraschungen! Die Trockenbauwände, die auf den durchnässten Spanplatten standen, waren mit losen Styroporkügelchen als Dämmmaterial verfüllt. Leise rieselte der Schnee... und verteilte sich im gesamten Geschoss! Dann geschah, was man auch als „Dominoeffekt“ bezeichnet. Wir waren gezwungen, das Ständerwerk abzunehmen, weil die Spanplatten aufgequollen waren und entnommen werden mussten. Am Ständerwerk wiederum endet aber die Decke. Beides war miteinander verbunden, so dass die Verkleidung der Dachschräge auch entfernt werden musste. Dabei kam zum Vorschein, dass die Dämmung des Daches aus heutiger Sicht zu dünn war und ohne Dampfbremse. Zu guter Letzt ist uns dann noch beim Rückbau der abgeständerten Wand

9 Das Obergeschoss während seines Wiederaufbaus, der aufgrund des Wasserschadens erforderlich wurde  
(Foto: Lutz Kühnen)

vor der Außenwand aufgefallen, dass über den zwei Fenstern im Giebel keine Stürze eingebaut waren. Diesen Baumangel hätten wir ohne den Wasserschaden wohl nicht so schnell entdeckt. Wir konnten ihn regulieren und somit zur Langlebigkeit des Hauses beitragen. Das sind die positiven Seiten solcher zunächst unerfreulichen Ereignisse.
