Ländliche Rundbauten in Mecklenburg/ Vorpommern

Christoph Langner, IGB, Stralsund

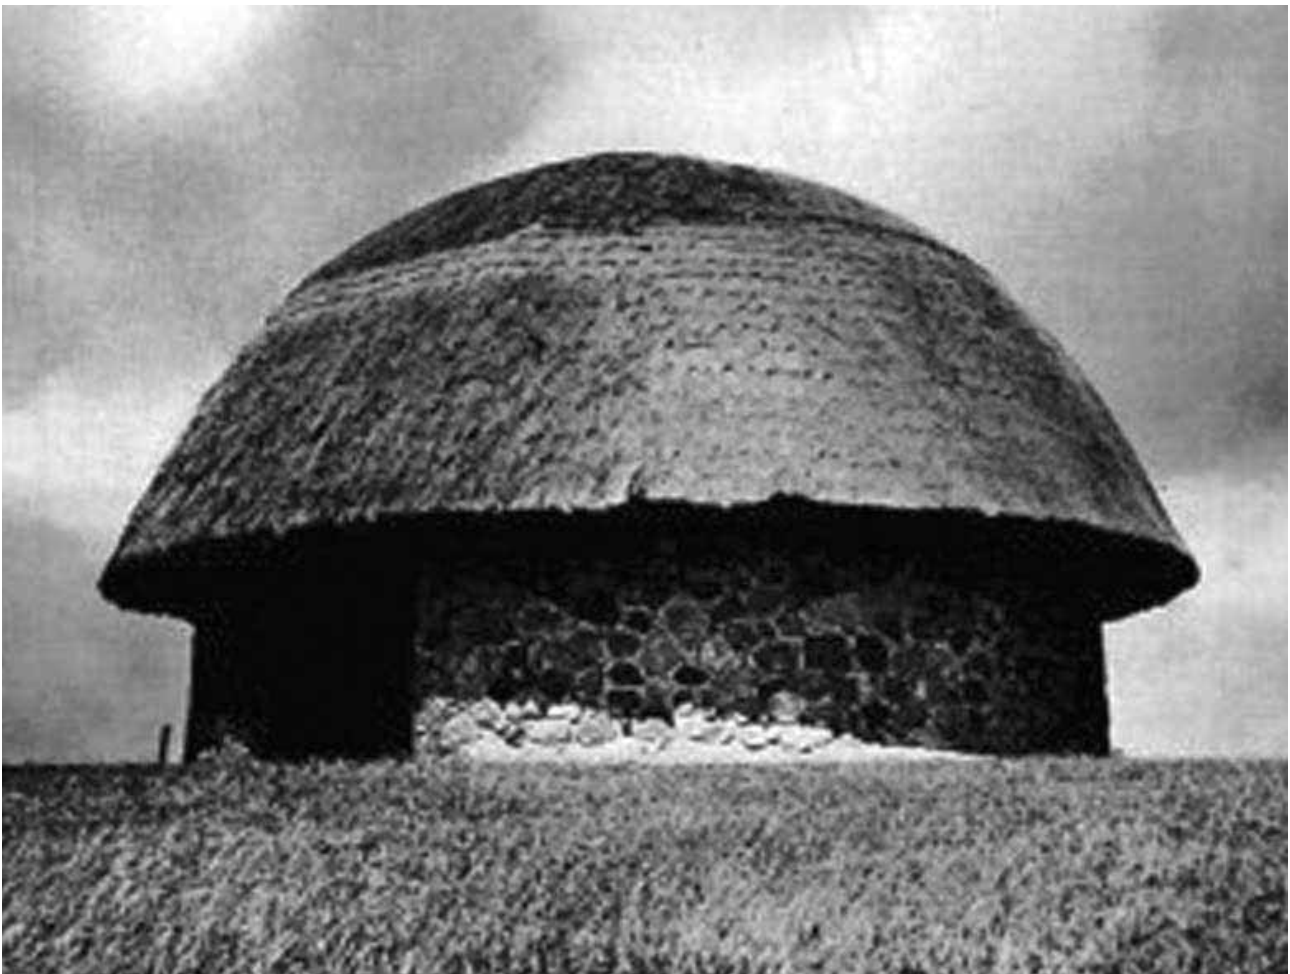
Skizze 1: Vierhieschiger Katen (nach Folkers)
Zeichnung: Norddeutsche Rundbauten

Skizze 2: Zuehieschiger Katen (nach Folkers)
(Zusammenstellung Ch. Langner 2005)

Skizze 3: Rundscheune (nach Cords)

Die Funktionalität der runden Wohnbauten läßt sich auch noch hinlänglich erklären. Diese Rundhäuser existierten als 2- oder 4-hieschige Katen. (Skizze 1 und 2) Während in

den quadratischen „Vierpott-Katen“ (z.B. Murchin bei Anklam) im Zentrum des Gebäudes vier „Schwarze Küchen“ angeordnet sind, hatten der vierhieschige Rundkaten vier zentral gelegene dunkle Kammern. Alle vier Wohneinheiten hatten einen eigenen Schornstein, wodurch die dreieckigen Küchen an die Außenwand rücken konnten. Das Verhältnis von Aufwand und Nutzen stellt sich bei den Rundkaten noch relativ günstig dar.

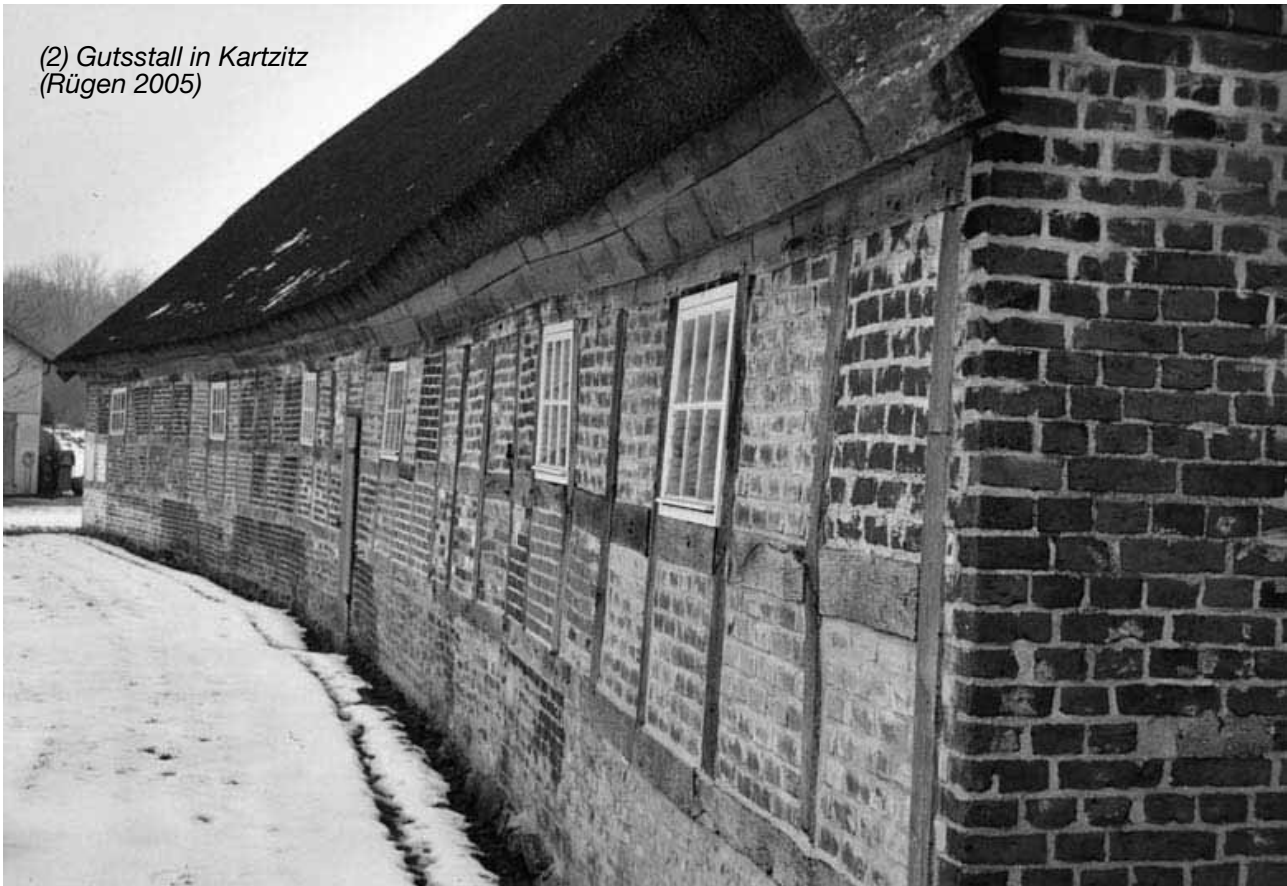
(2) Gutsstall in Kartzitz
(Rügen 2005)

Am ehesten ist die Funktion der als Stallungen genutzten Rundbauten zu erklären. Diese Nutzung ist für Finken bei Röbel belegt. Stallungen, deren Grundriß einen Halb- oder Viertelkreis beschreiten, finden sich z.B. in Kartzitz auf Rügen (Abb.2) oder in Ivenack. Der Ivenacker (Halb-) Rundstall erlangte aufgrund der von den Grafen von Plessen betriebenen Pferdezucht große Berühmtheit. Der in diesem Stall geborene Vollbluthengst „Herodot“ stand auf Napoleons Beute-Wunschliste an erster Stelle. Obwohl „Hero-

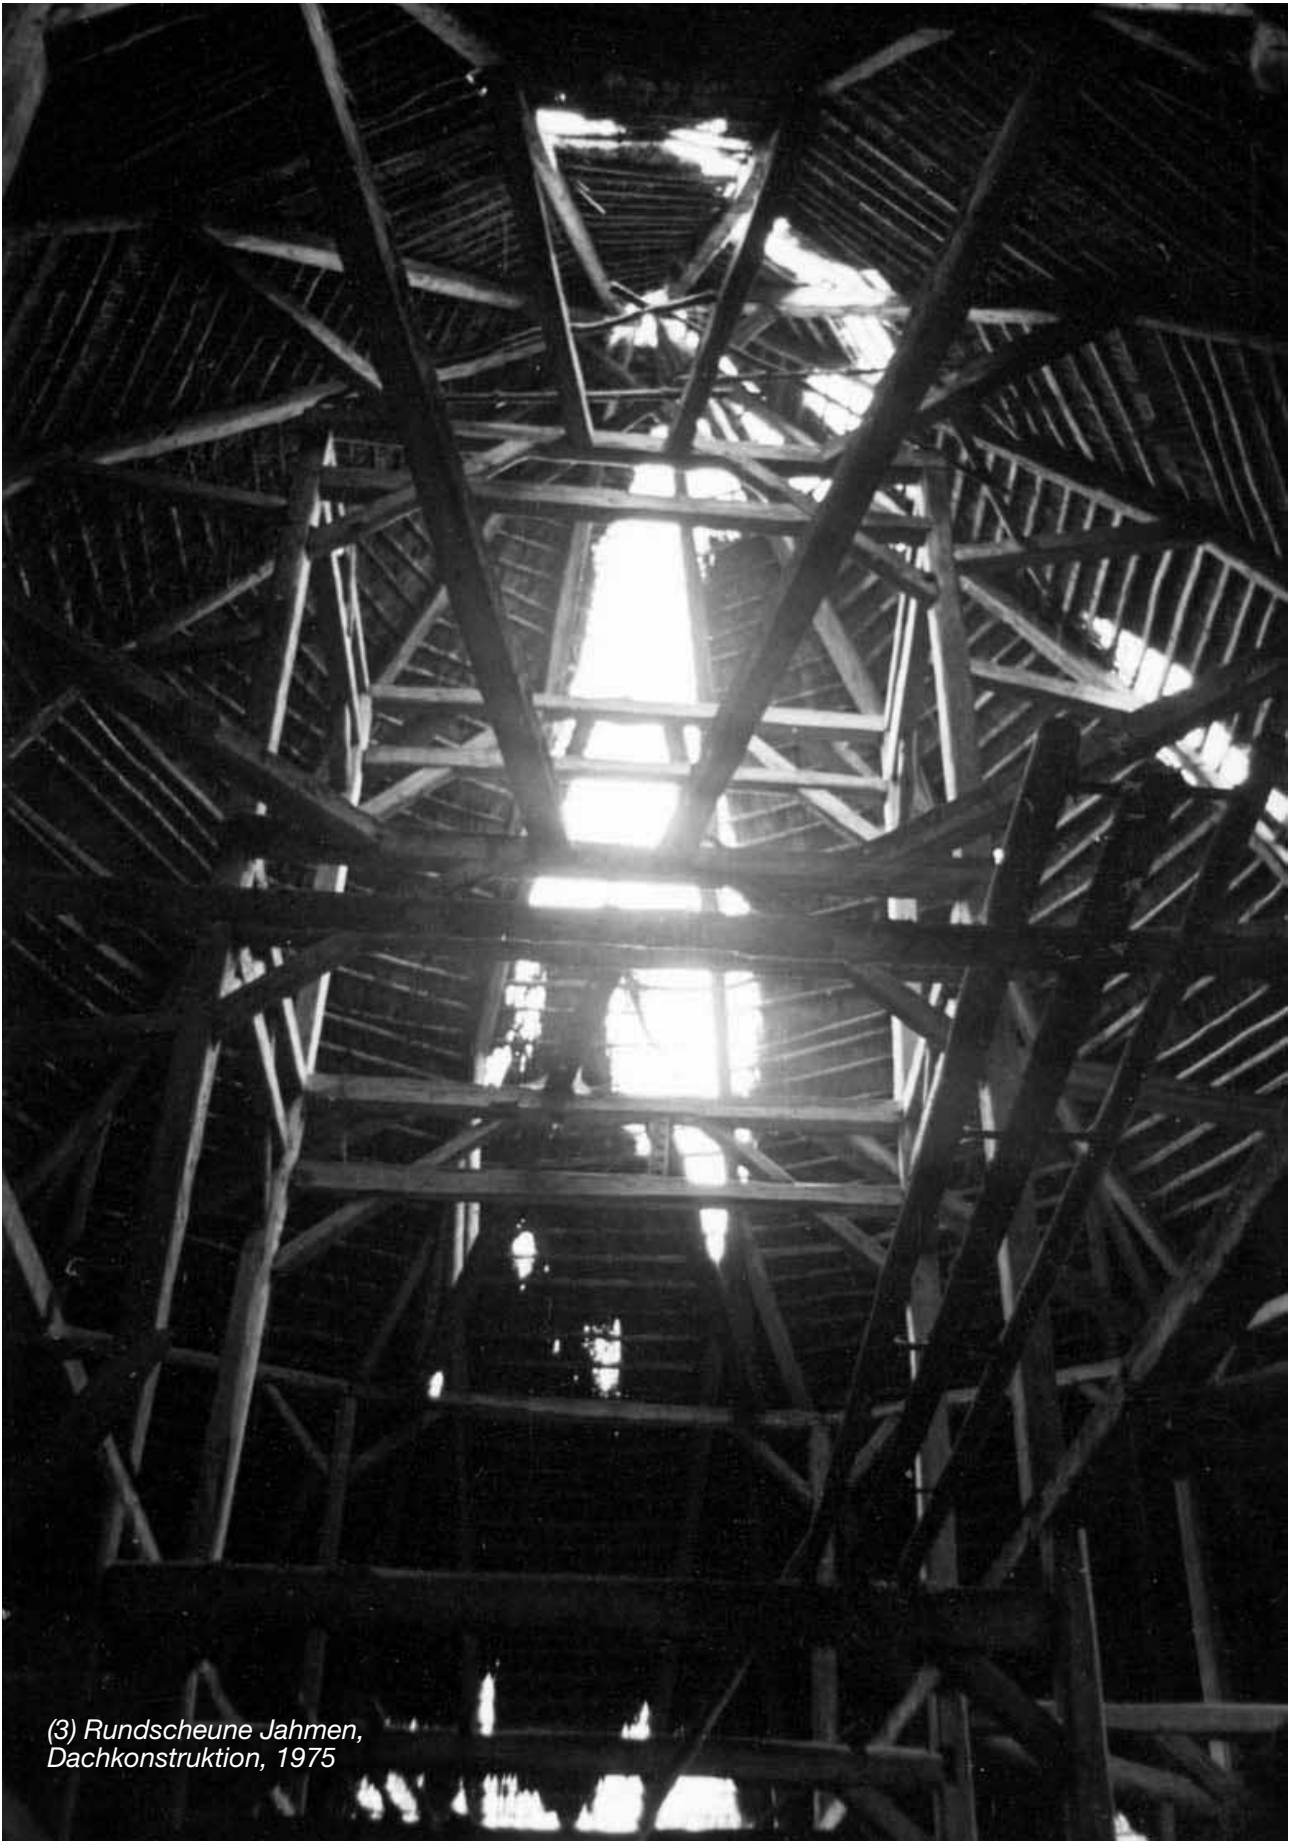
*(3) Rundscheune Jahmen,
Dachkonstruktion, 1975*

Auch die Erklärungen von FOLKERS lassen einige Fragen unbeantwortet: Konnten es sich die Bauherren – es waren nicht immer die reichsten Gutsherren, die Rundscheunen bauen ließen – leisten, diese teuren Bauten aus modischen Prestige Gründen, ohne optimale Nutzungsmöglichkeit zu errichten? Mit Ausnahme der in Bohlenlamellenbauweise ausgeführten Dachstühle waren die mächtigen Dachräume durch die Unterkonstruktion nur schlecht für Lagerzwecke nutzbar (Abb. 3).

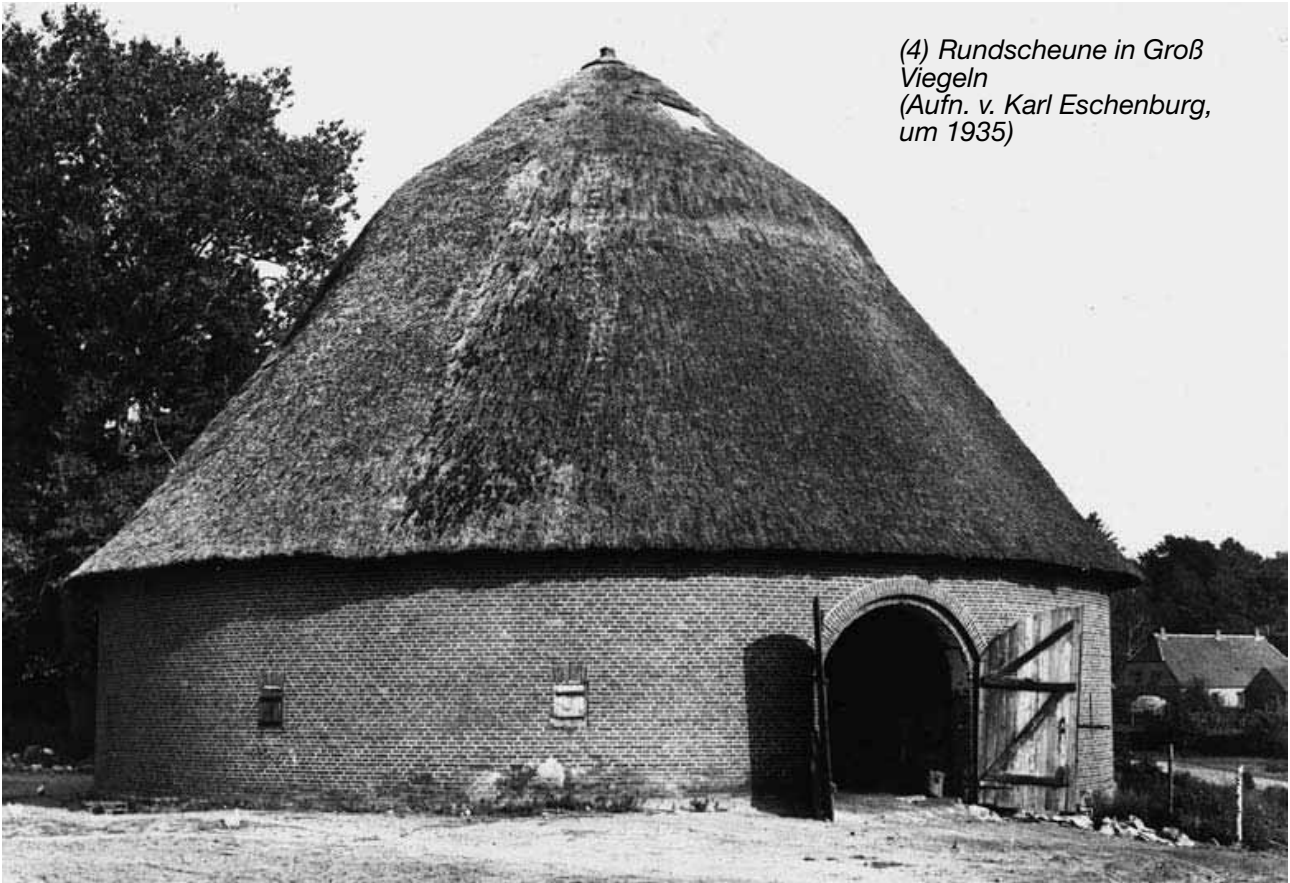
(4) Rundscheune in Groß Viegeln
(Aufn. v. Karl Eschenburg,
um 1935)

Das Schicksal der mecklenburgischen Rundbauten sieht dagegen eher schlecht aus. In keinem Fall haben sie sich als Paar erhalten. Die Rundbauten von Groß Viegeln (Abb. 4), Bandelstorf (Abb. 5), Boissow, Schönfeld, Groß Lüsewitz sind verschwunden. In Strig-

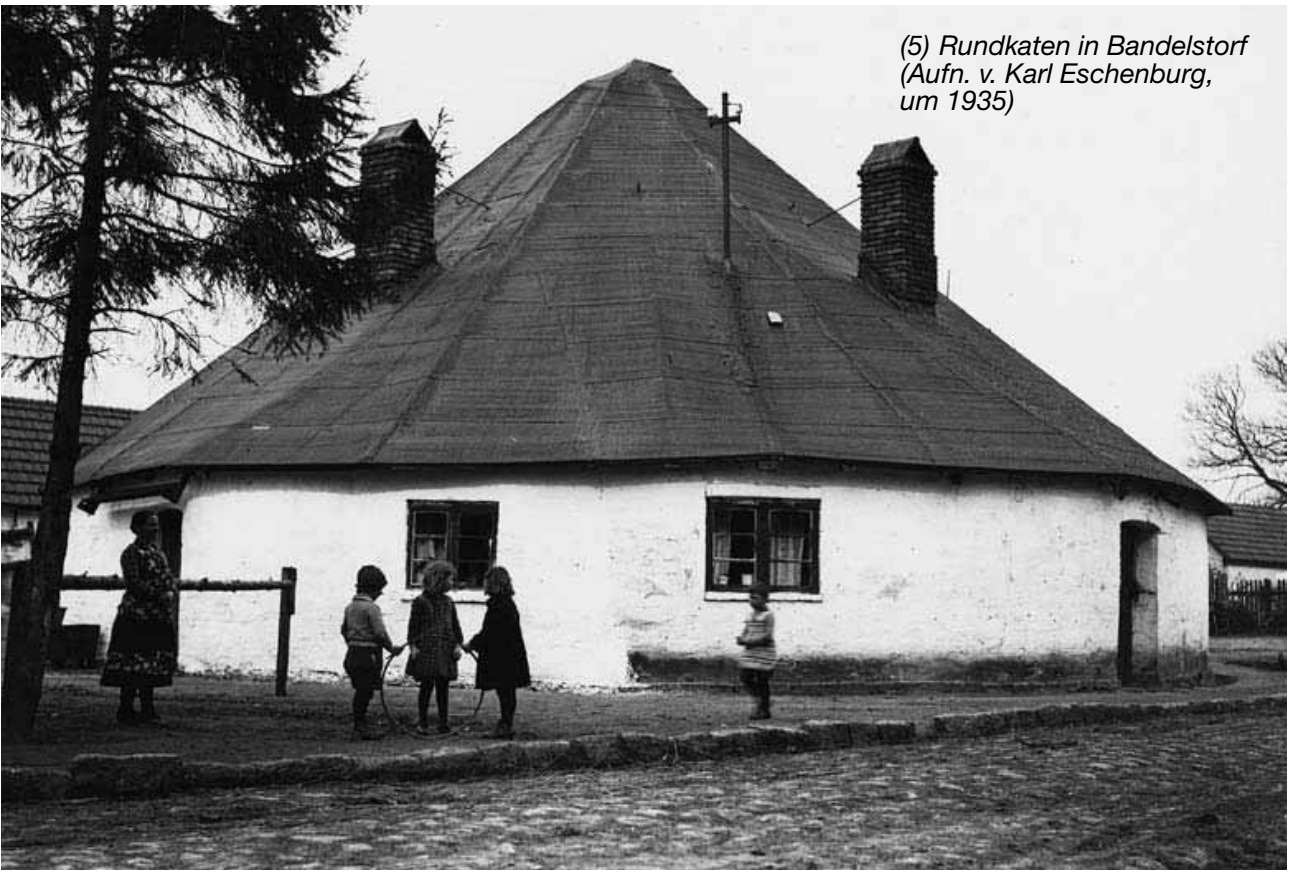
(5) Rundkaten in Bandelstorf
(Aufn. v. Karl Eschenburg,
um 1935)

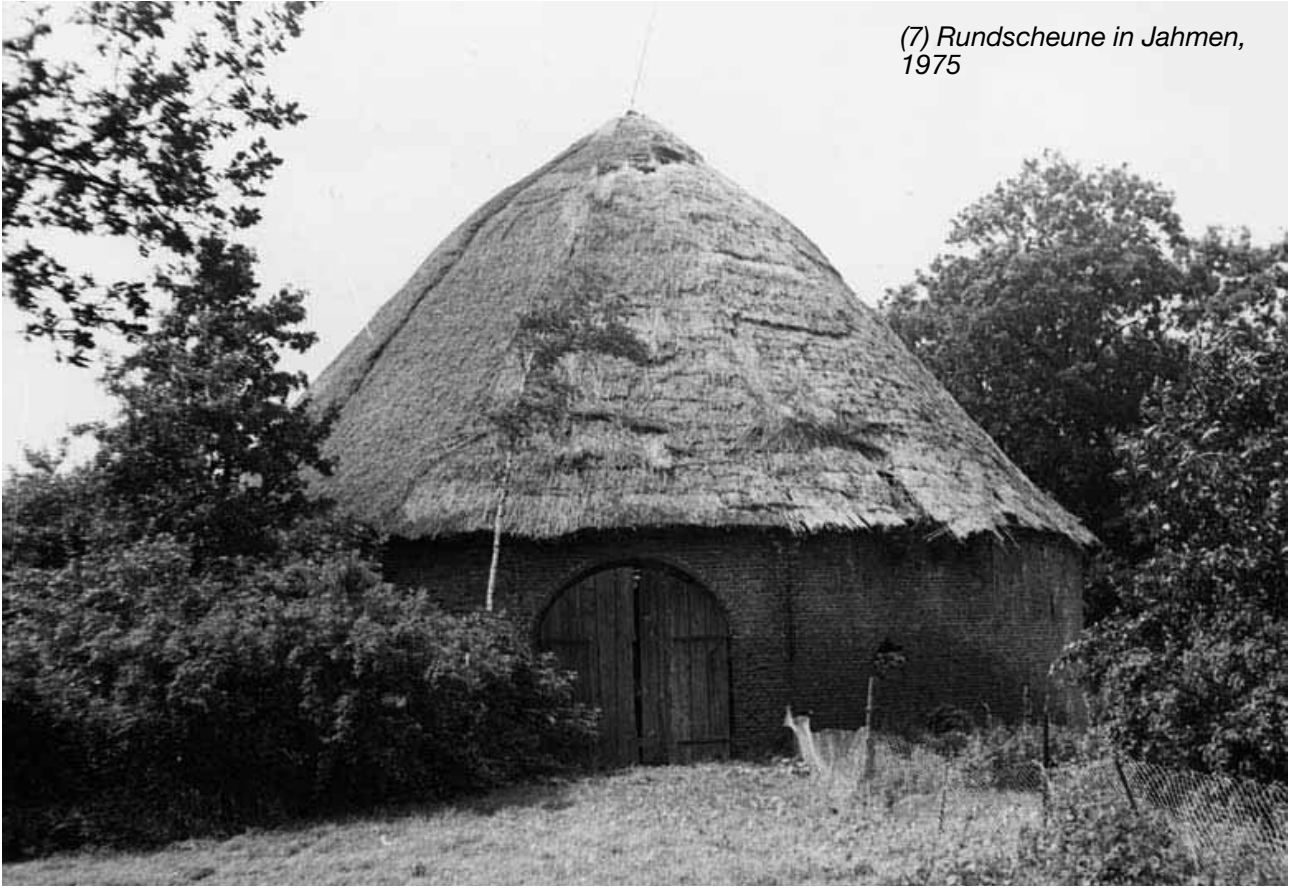
*(7) Rundscheune in Jahmen,
1975*

Das Scheunenpaar in Jahmen ist dem Autor seit über 30 Jahren bekannt. Anfänglich waren noch beide Scheunen als Stroh- und Heulager in Nutzung. Heute existiert noch das Fundament einer Scheune und die notdürftig gesicherten Grundmauern der anderen – auch dieses Schicksal scheint endgültig besiegelt. (Abb. 7, 8 u. 9)

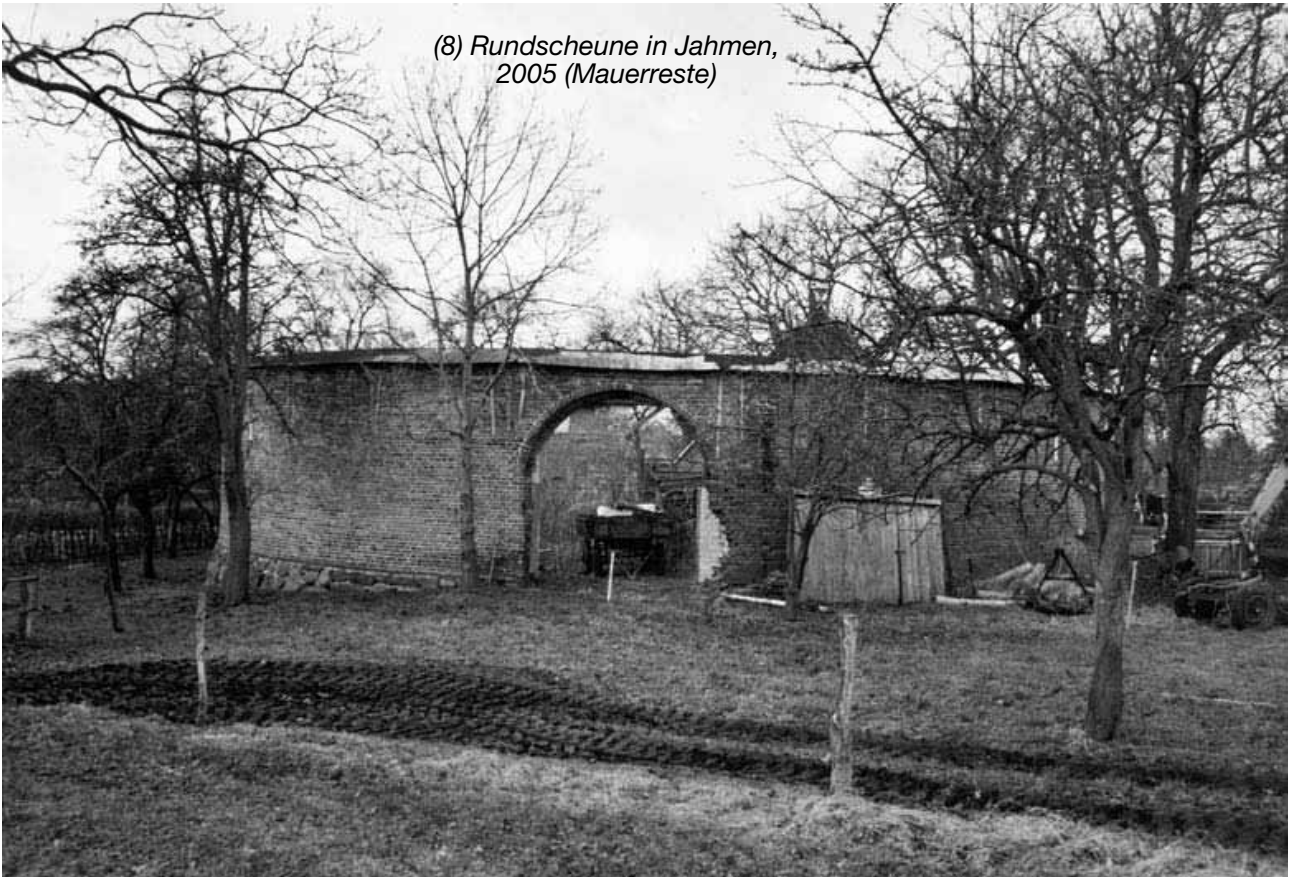
*(8) Rundscheune in Jahmen,
2005 (Mauerreste)*

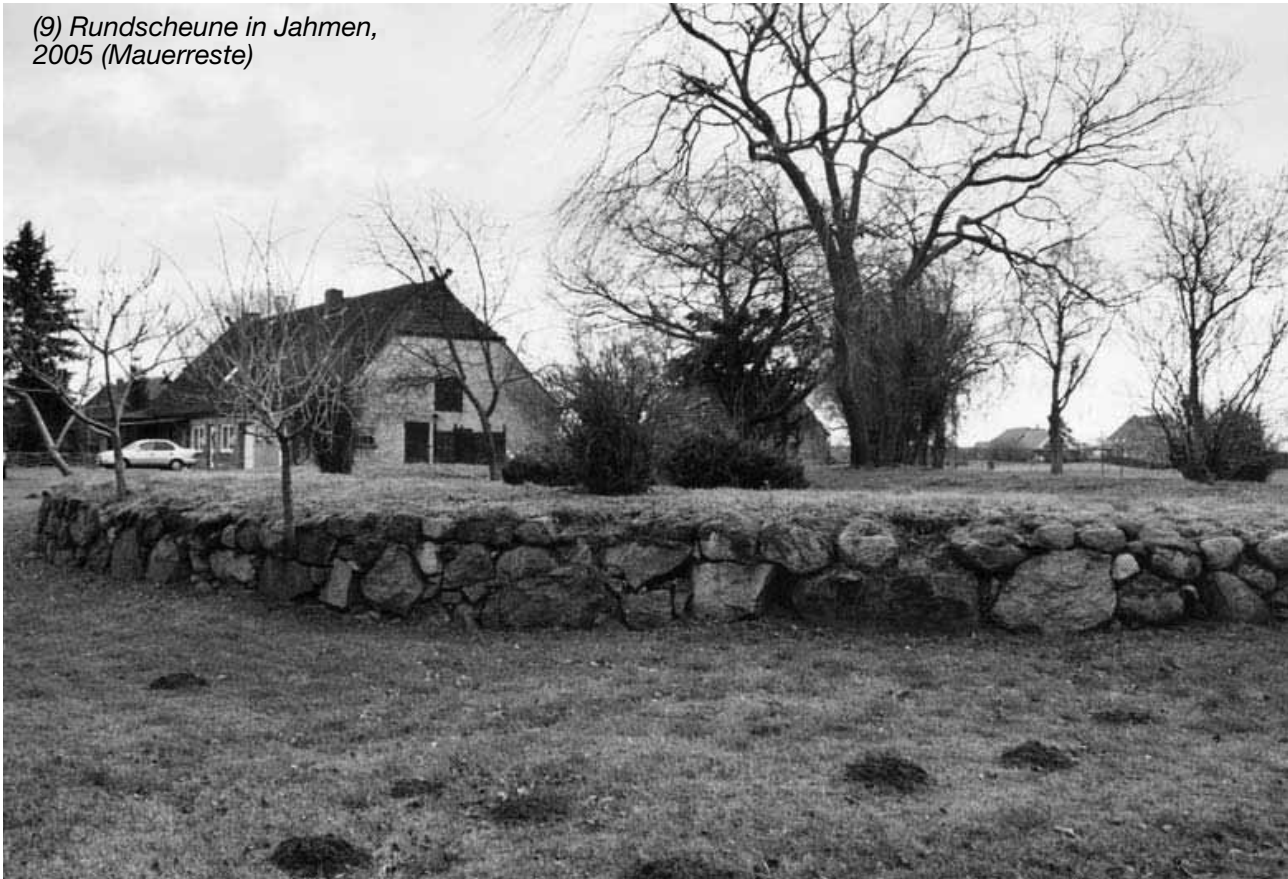
(9) Rundscheune in Jahmen,
2005 (Mauerreste)

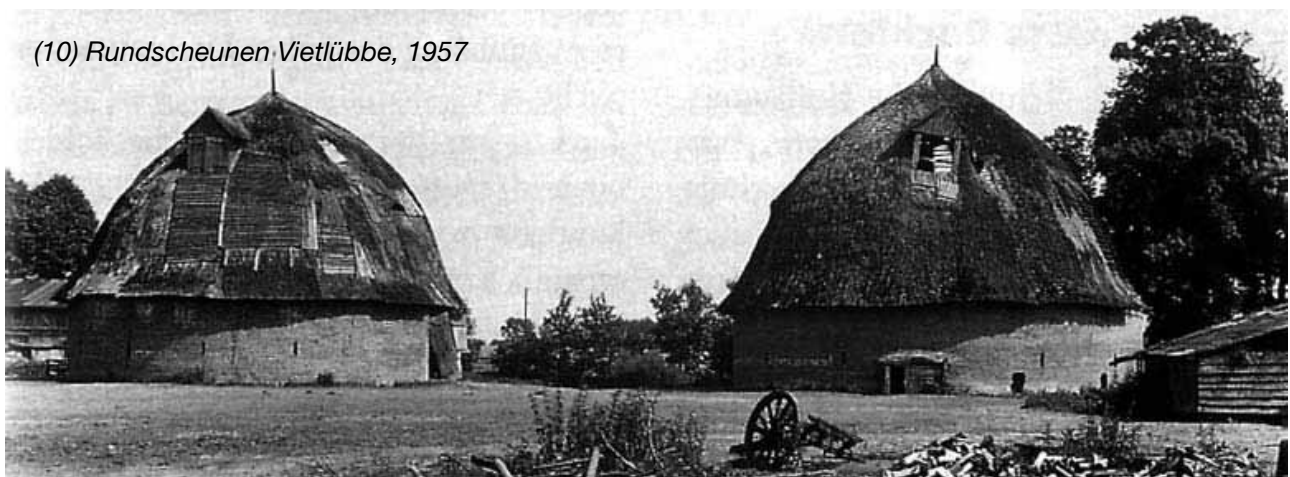
(10) Rundscheunen Vietlübbe, 1957

Für diese Erklärung spricht jedoch, daß die Bauten fast immer symmetrisch zu einer gedachten Achse vom Gutshaus aus errichtet wurden und eine ausgesprochen repräsentative Wirkung haben. Auch das regional gehäufte Auftreten gibt heute Rätsel auf. So gab es mehrere Rundscheunen in Mecklenburg (Schönfeld (Abb. 11), Boissow, Vietlütbe (Abb. 10)). Weite-
